Daño Sísmico, Reparación y Refuerzo Estructural en Edificación. Casos Pre y Post Terremotos.

CONGRESO INTERNACIONAL TERREMOTOS Y
VULNERABILIDAD

24 de junio de 2023 – Punta Cana. República Dominicana

Eduardo Hurtado Gajardo

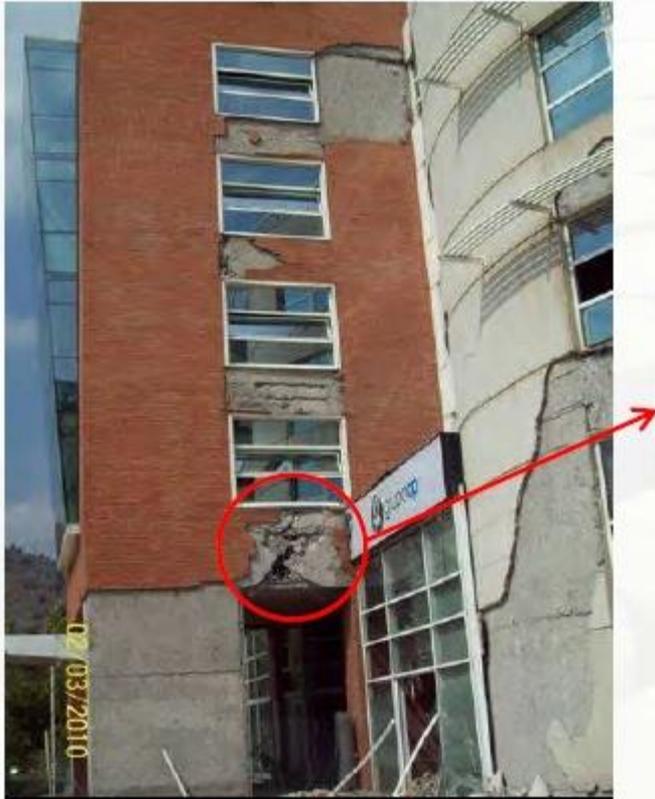
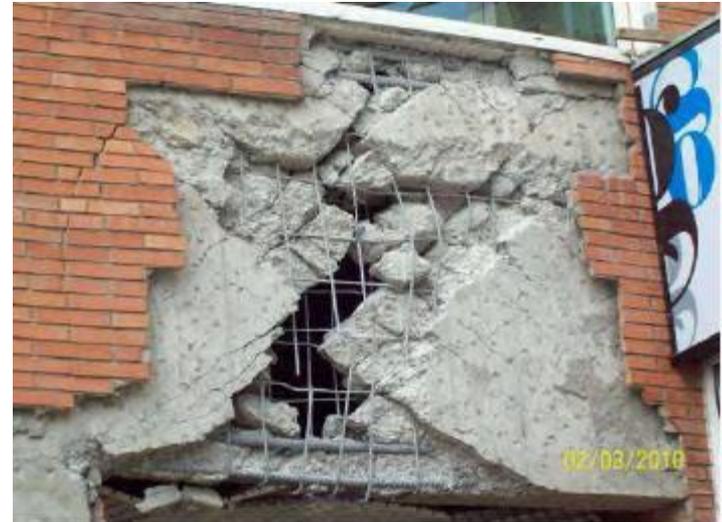
Falla en dinteles Armadura de Corte Insuficiente

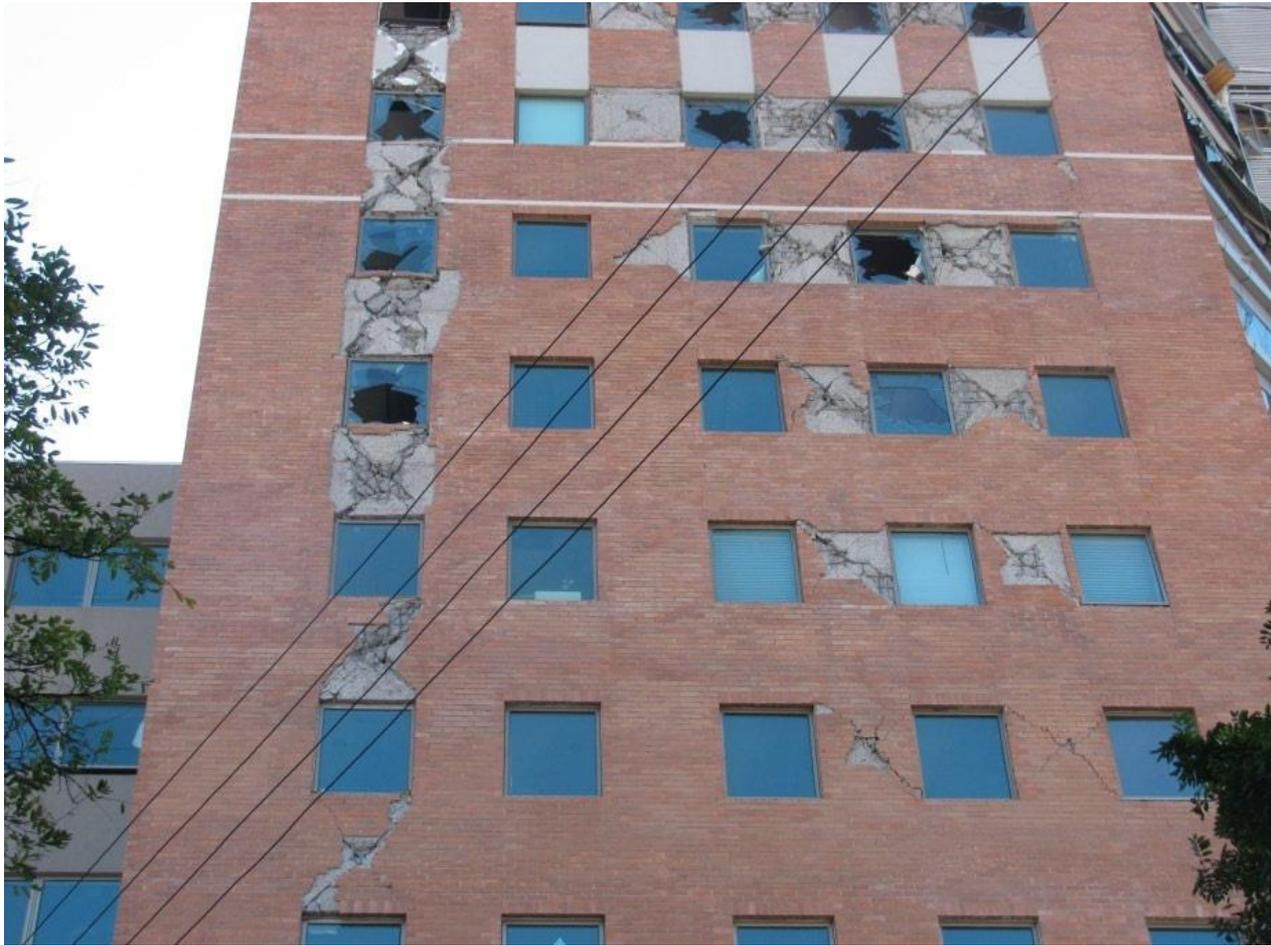
Falla de Edificio Concepción

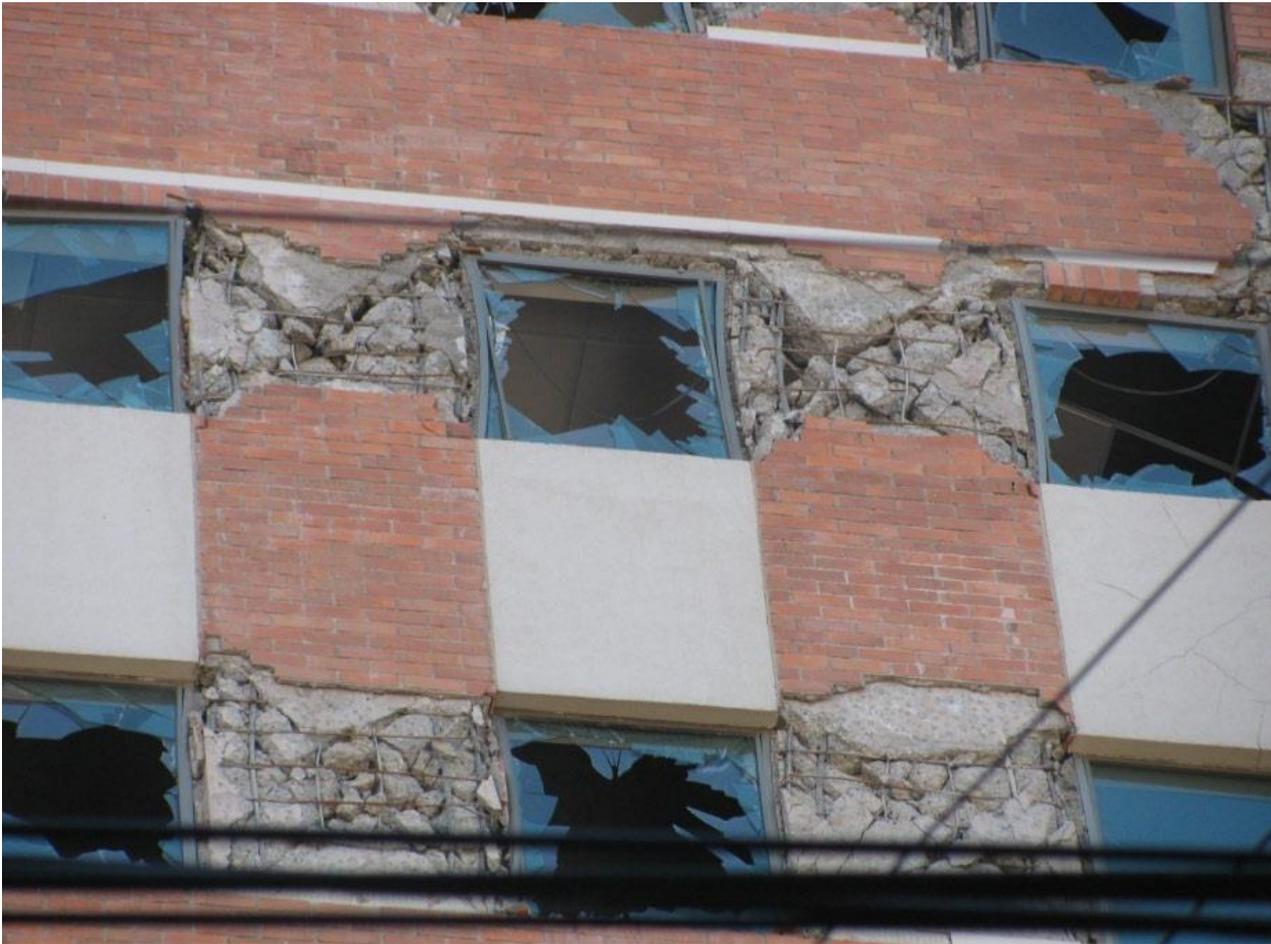
Falla por Corte.

Efecto de columna corta. Una falla conocida que se repitió.

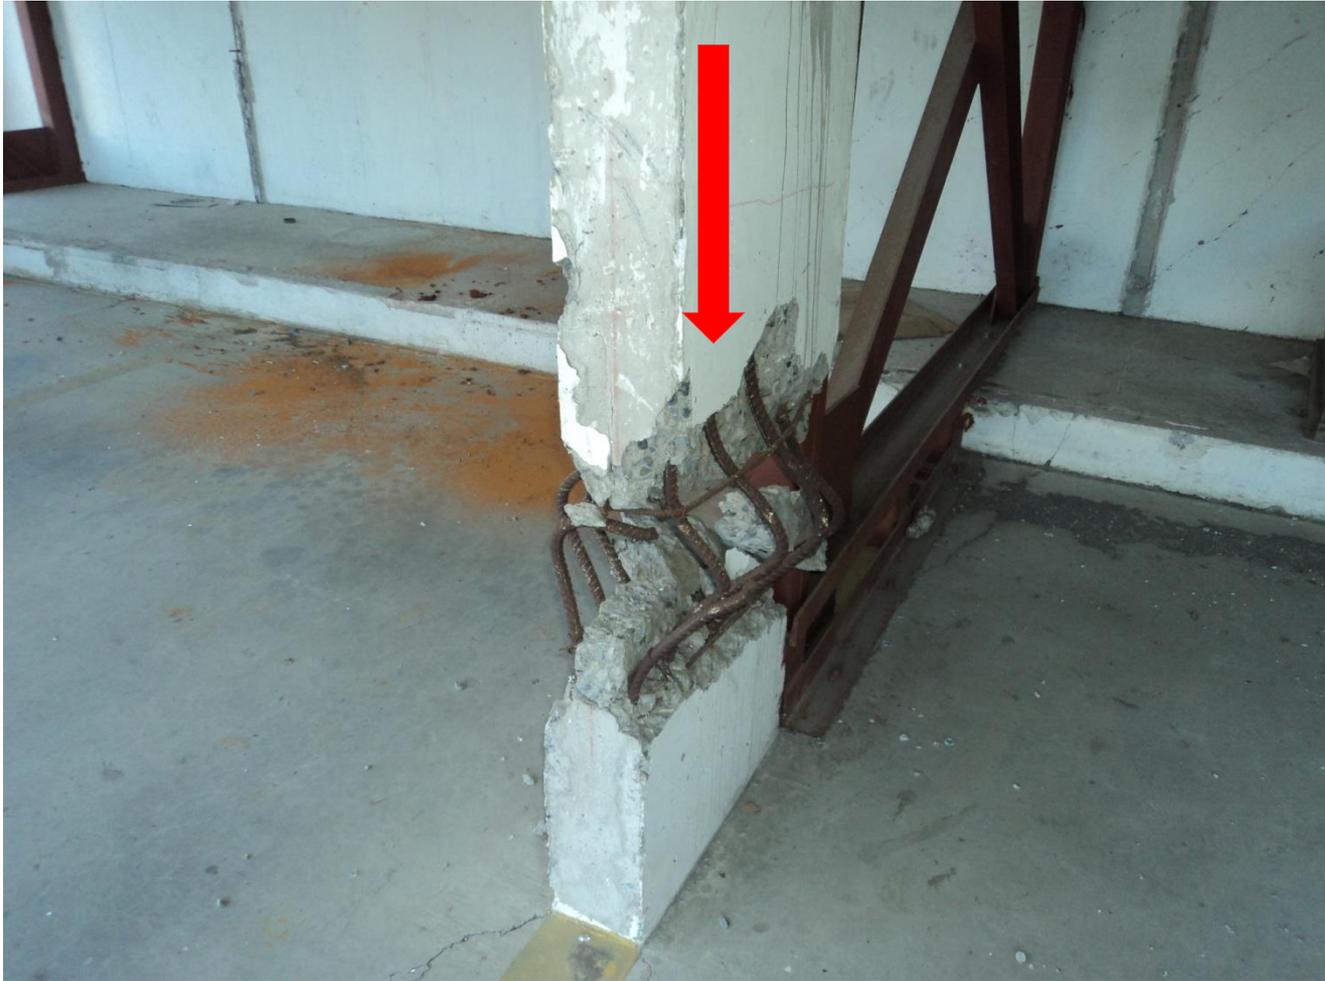
Falla por exceso de compresión

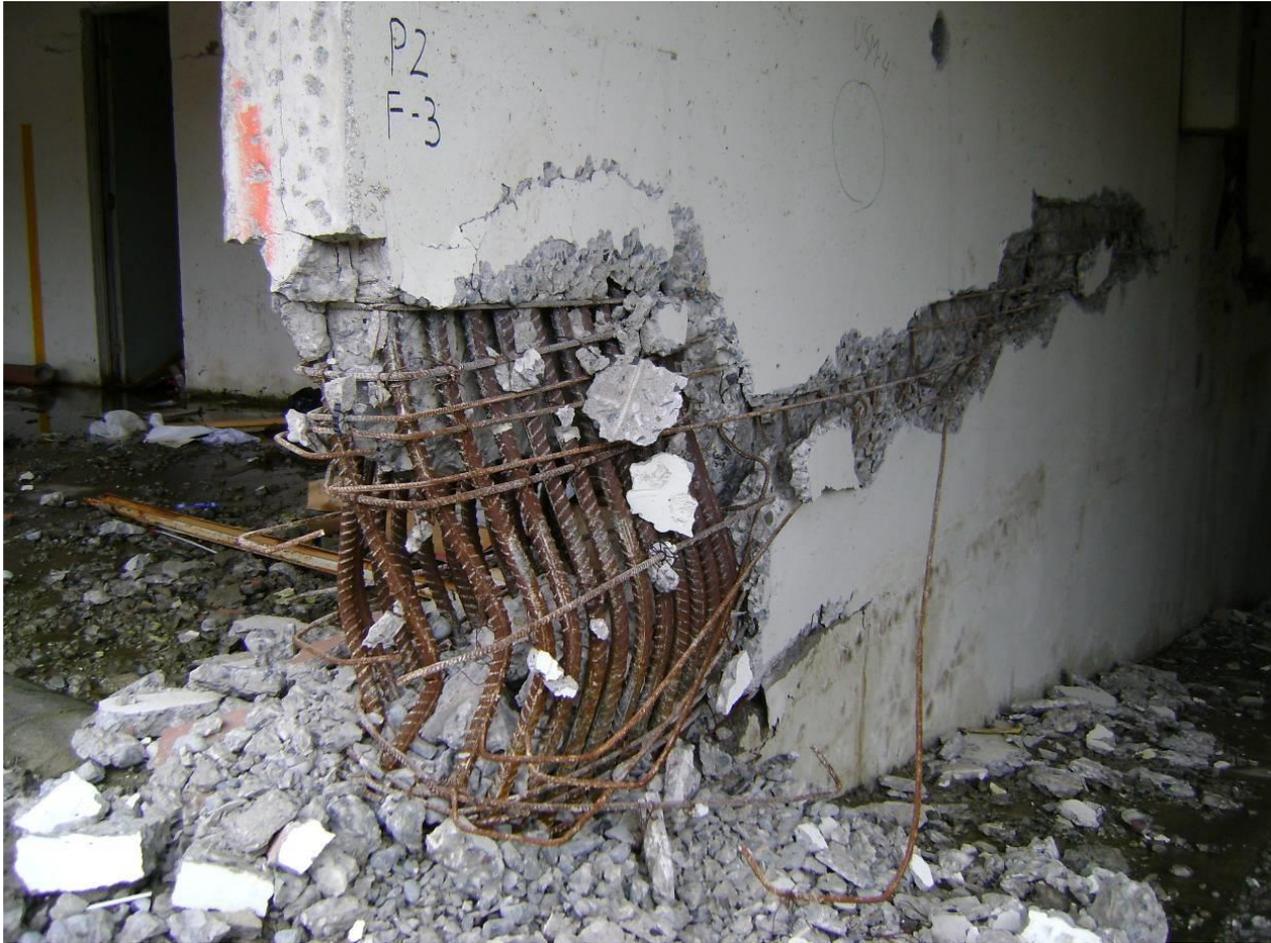
Falta de confinamiento y gran densidad de barras gruesas verticales.

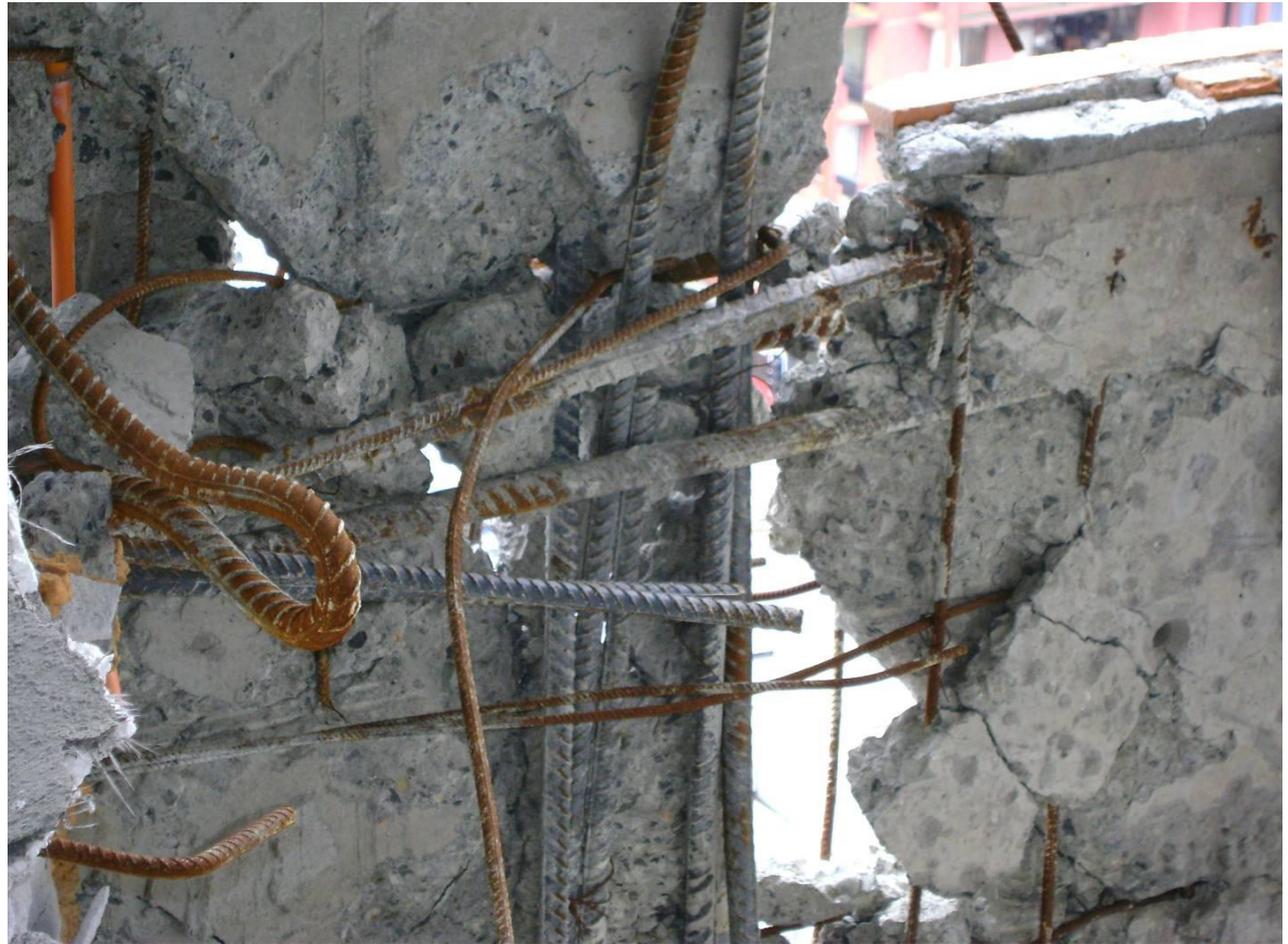
Problema de
Diseño.
Imposible
construir bien
lo diseñado

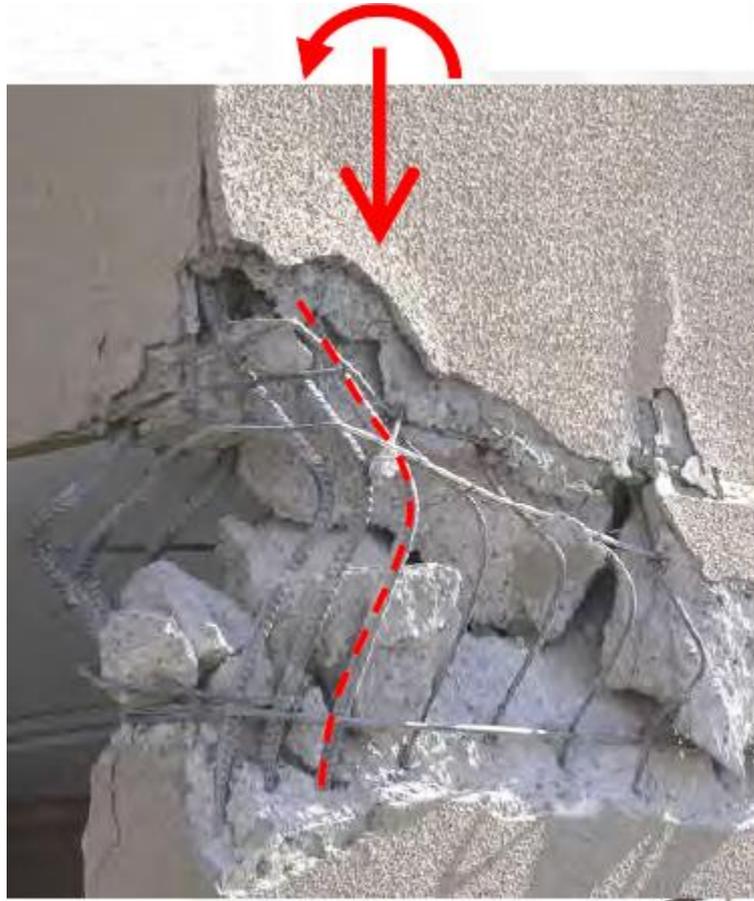
Falla en cabezal de Muro por Compresión y Flexión

En este terremoto se observó que algunos muros de hormigón armado en edificios altos tomaron bastante compresión con el colapso del cabezal del muro, los que la norma llama muros especiales.

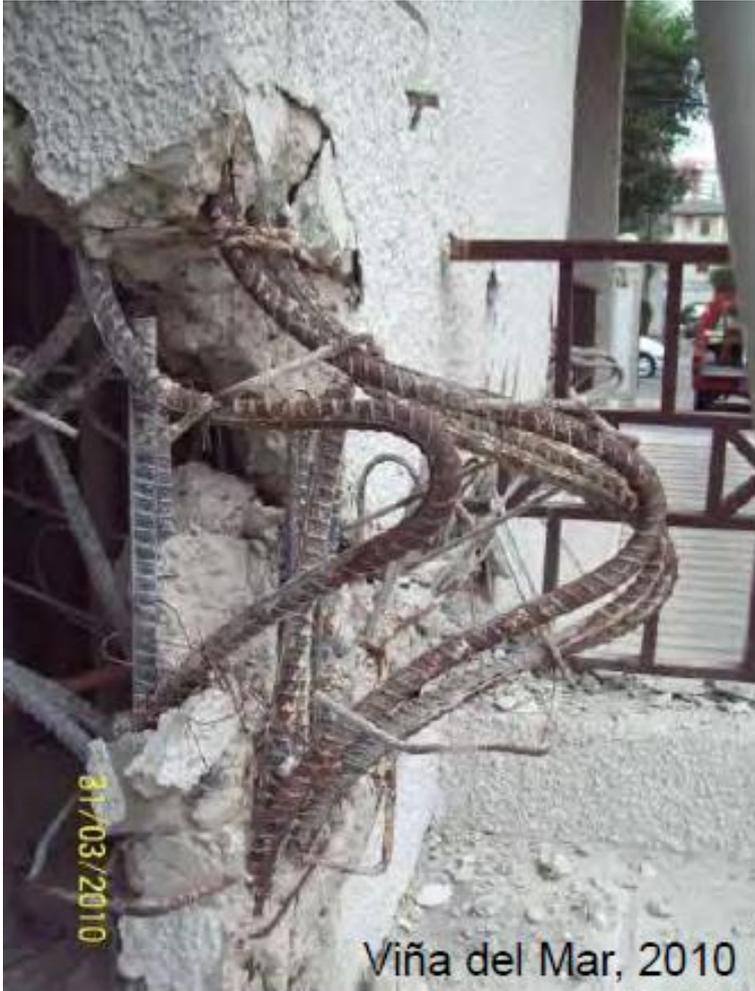
Pandeo de Barras por Flexo-Compresión

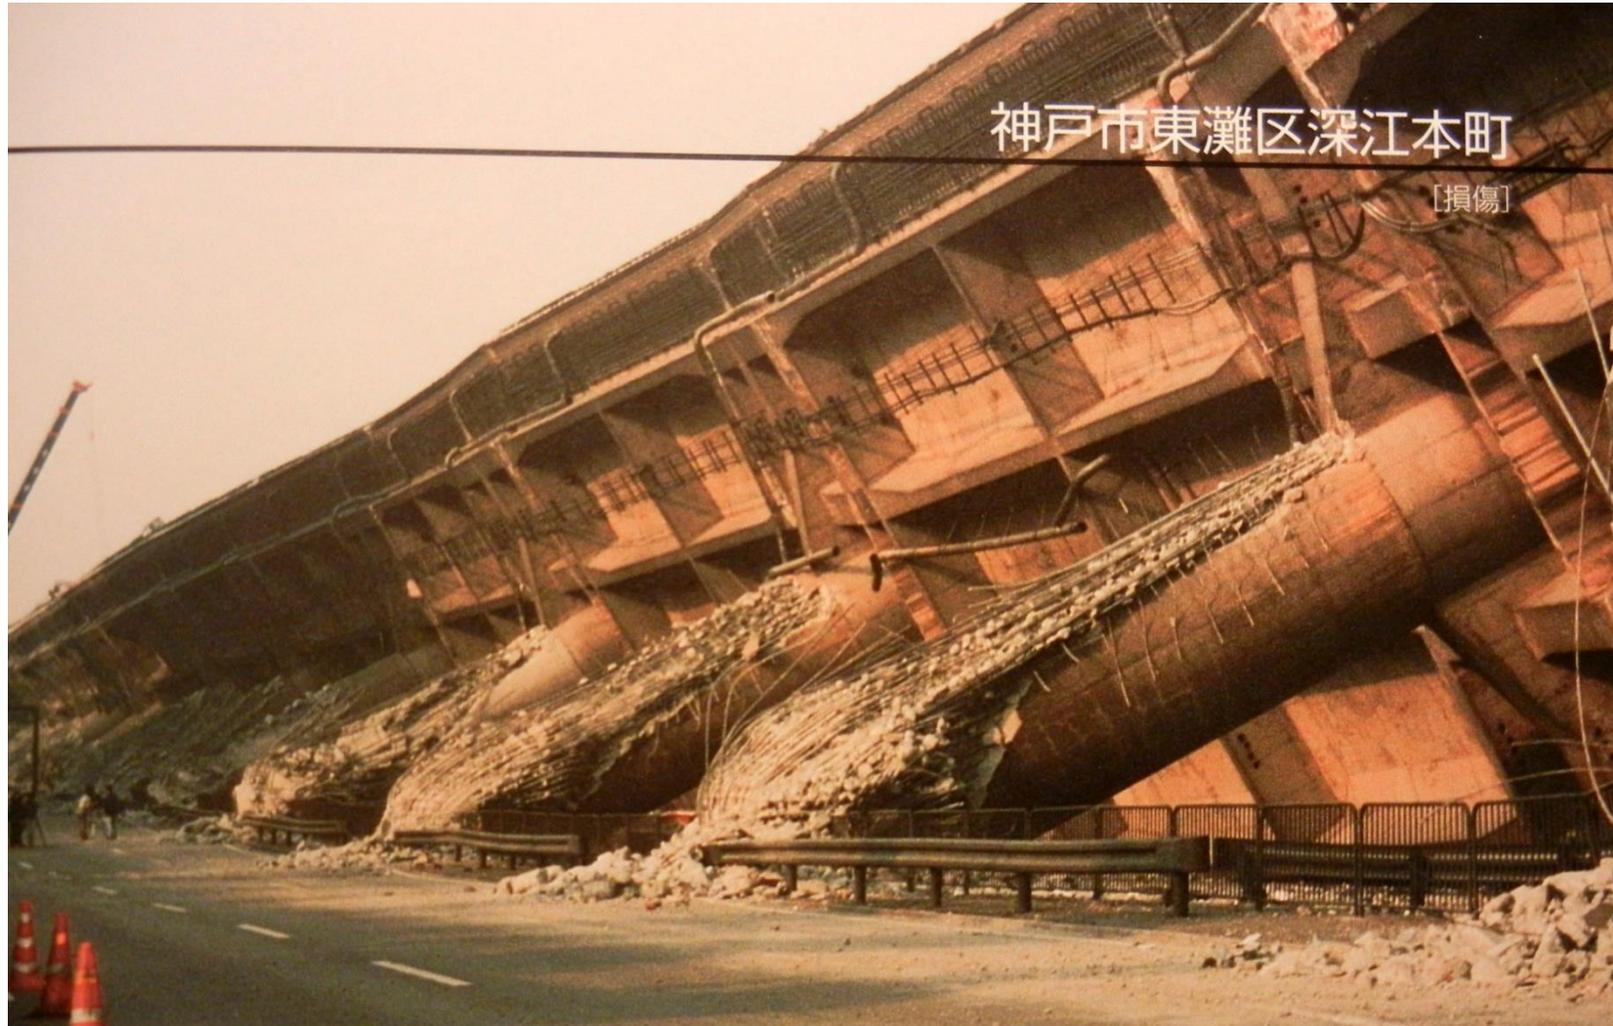
Casos de Puentes en Japón. Falla por confinamiento de estribos.

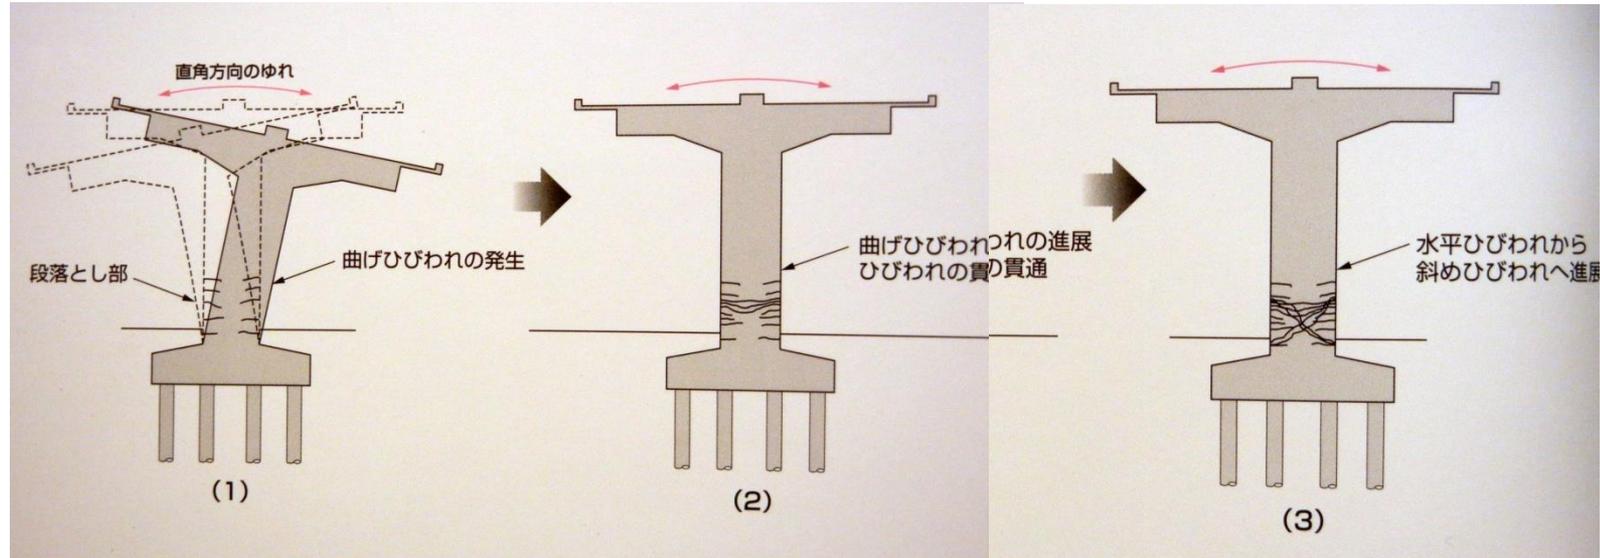
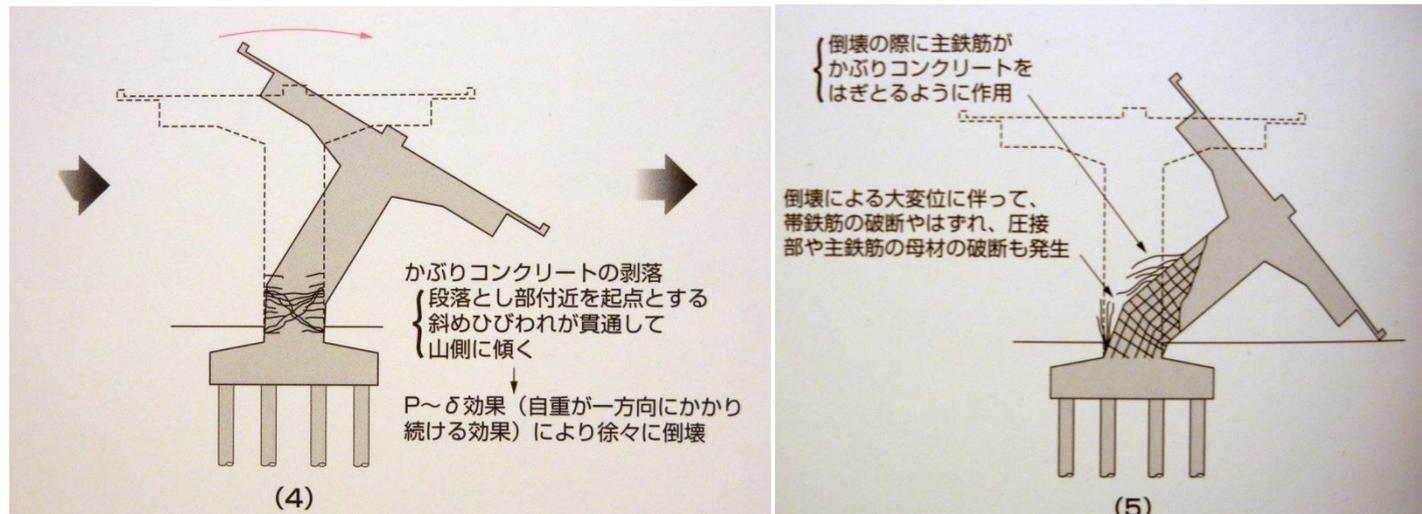
Casos de Puentes en Japón. Falla por confinamiento de estribos.

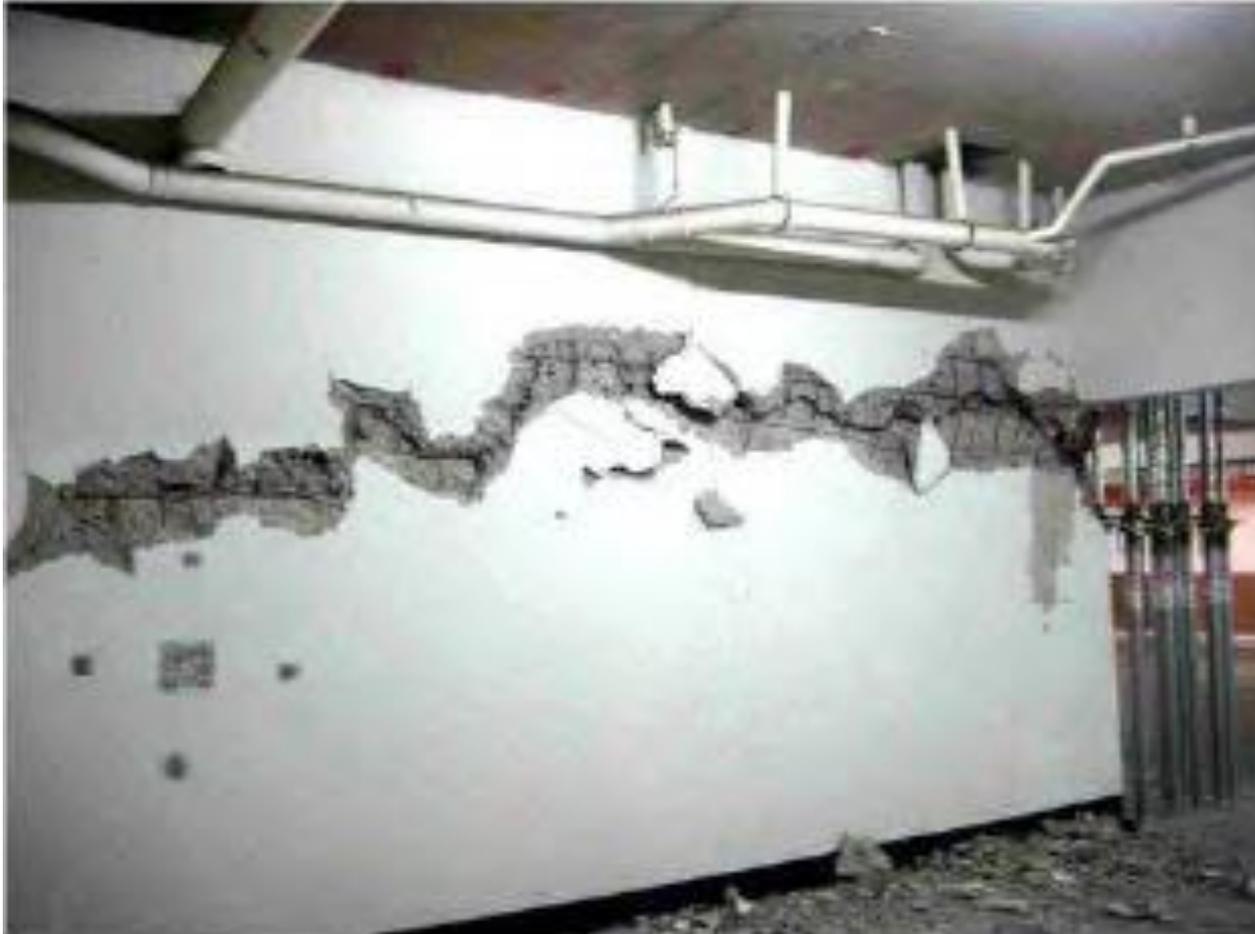
Formación de Rótula Plástica en Muro

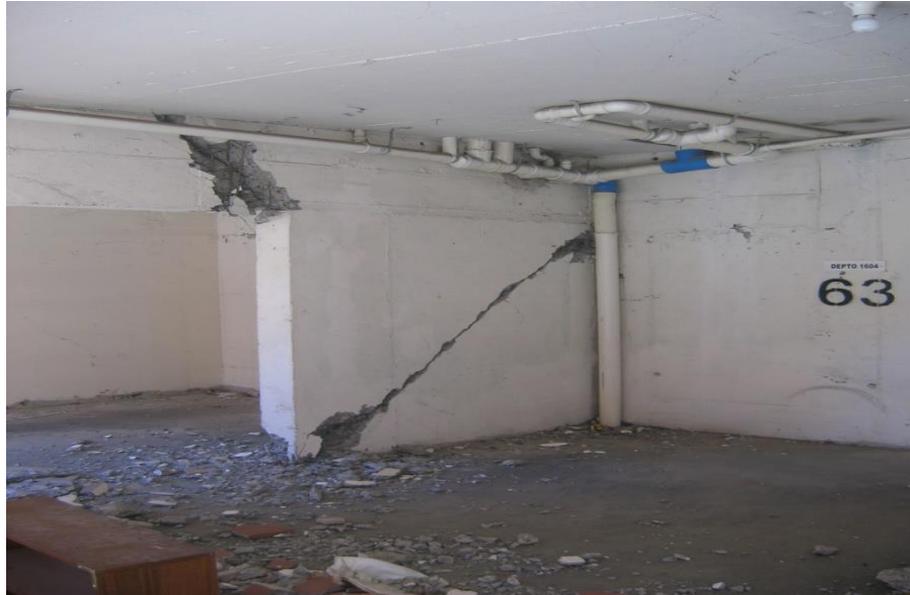
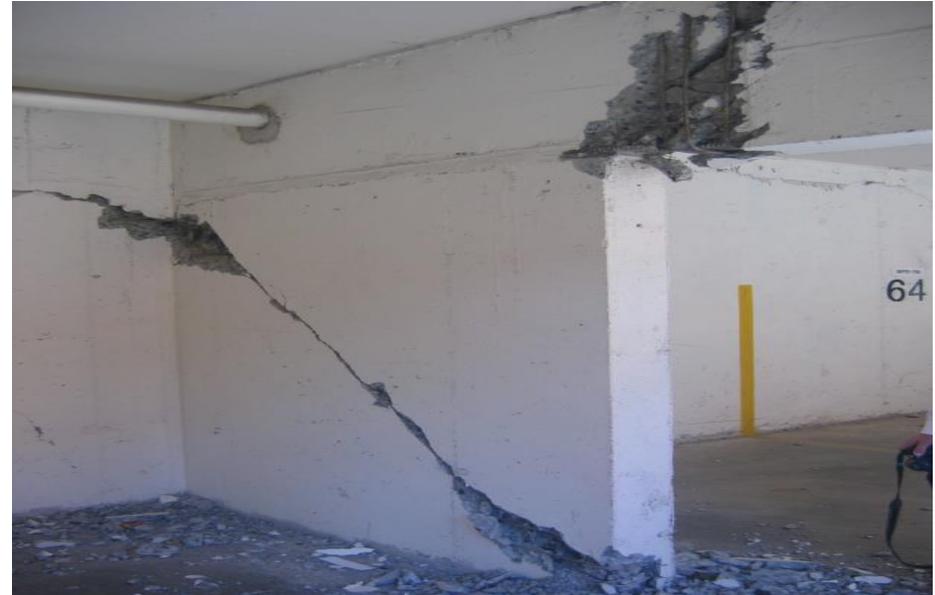
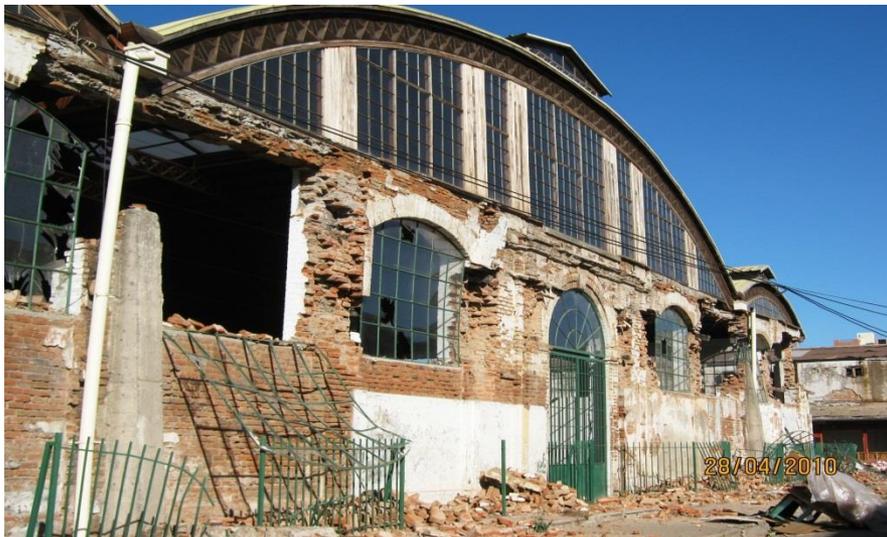
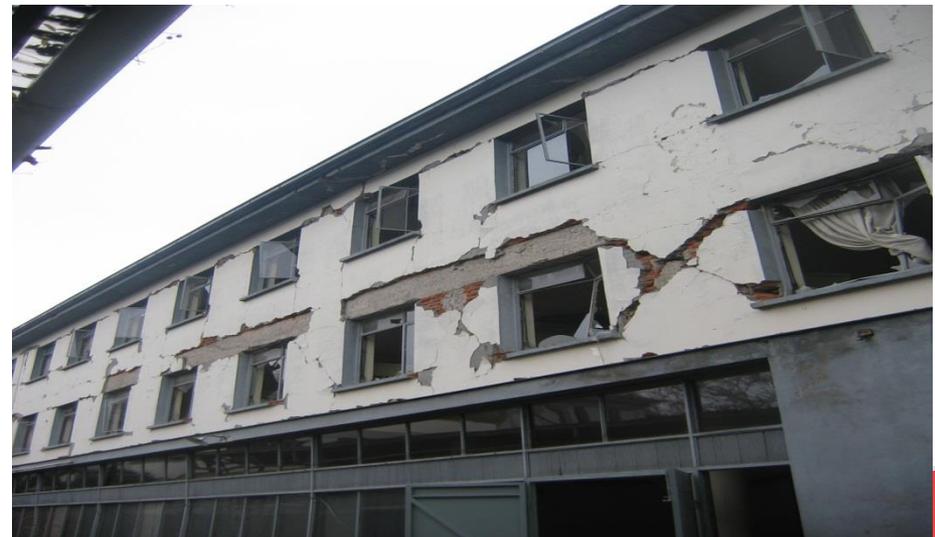
Inspección del grado de daño en cada elemento. Falla Frágil.

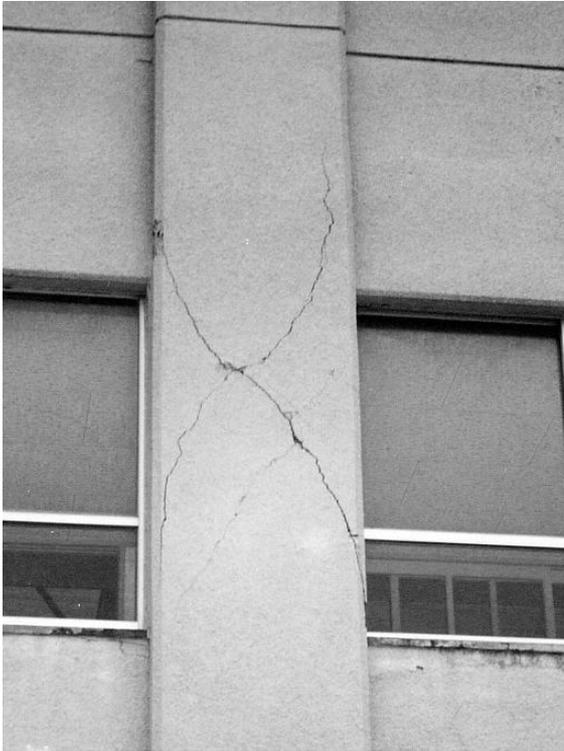
✓ Fisuras de corte menores

El **recubrimiento de** concreto está notoriamente agrietado, las grietas tienen un ancho de 2mm aprox.

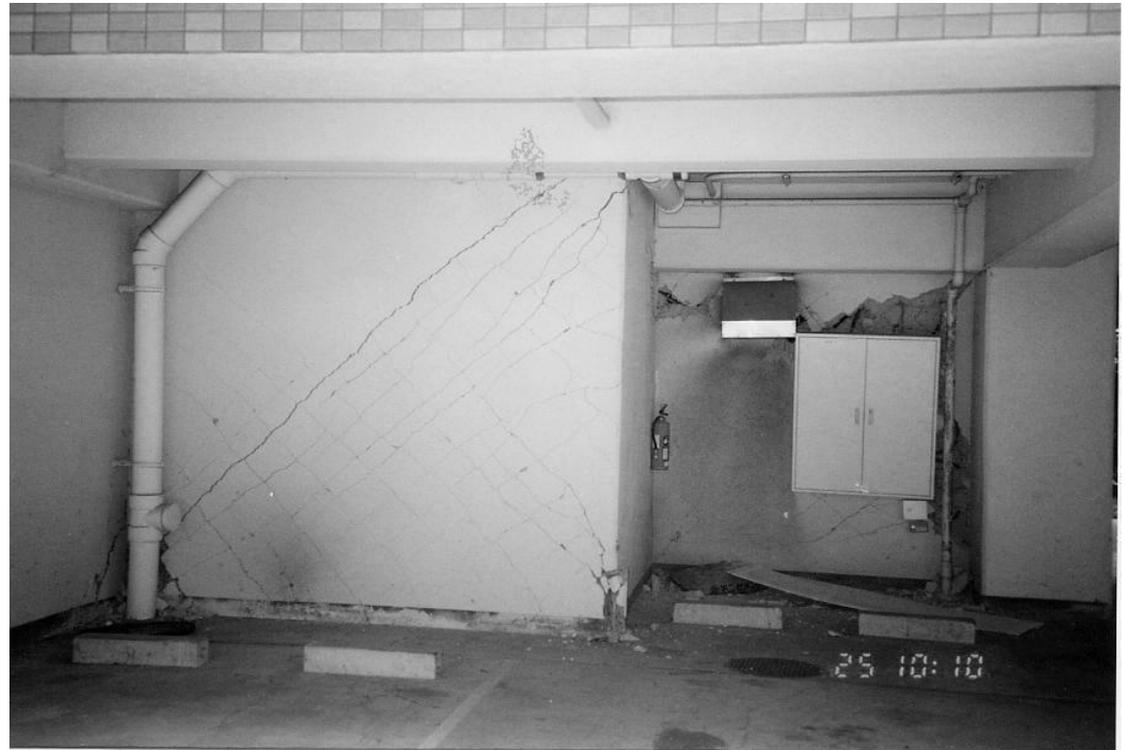
Fisura diagonal de 2mm de ancho aproximadamente en el muro, pero **casi no tiene** desprendimiento de concreto.

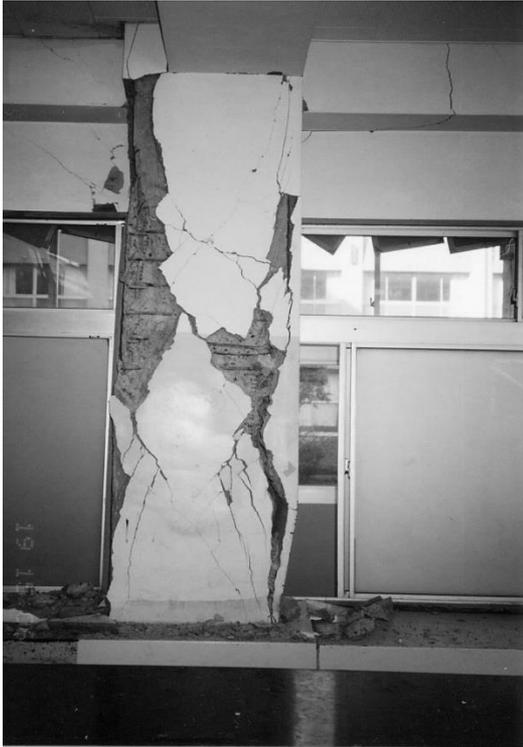
- ✓ Barras de acero a la vista y hormigón de recubrimiento exfoliado

Se ve bastante caída de concreto, se ven las barras pero no se ven cortadas ni deformadas.

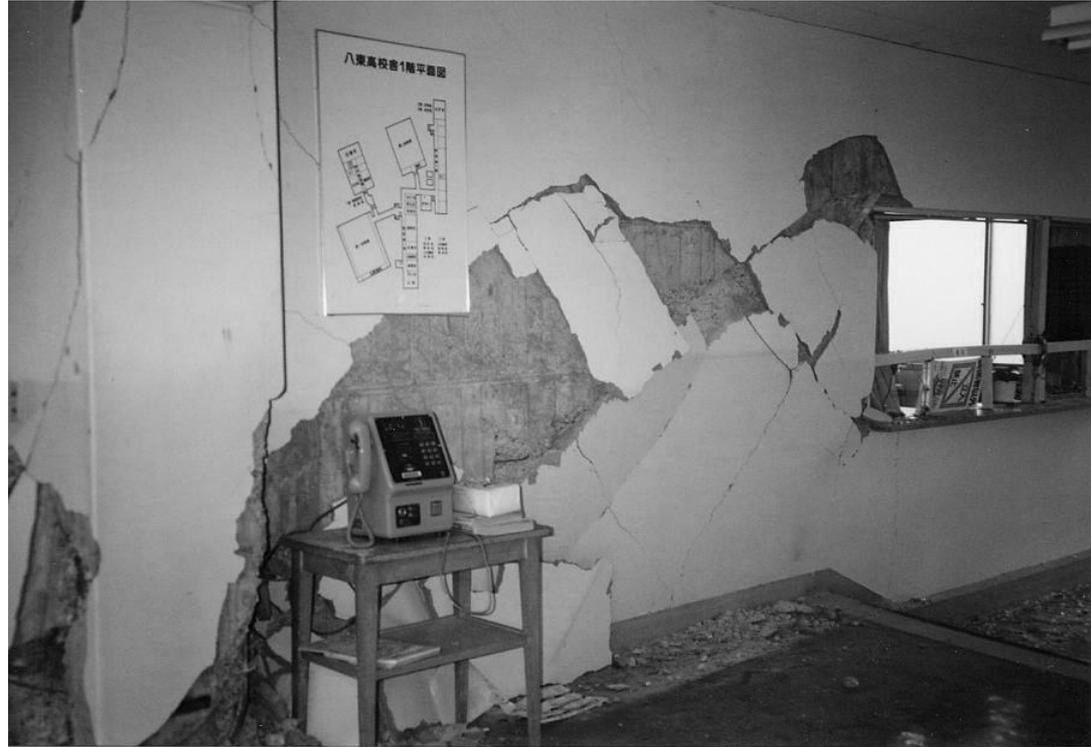
Se ve que el recubrimiento de concreto ha caído bastante, y que tienen varias grietas diagonales de más de 2mm, se ven las barras pero no se ven cortadas ni deformadas.

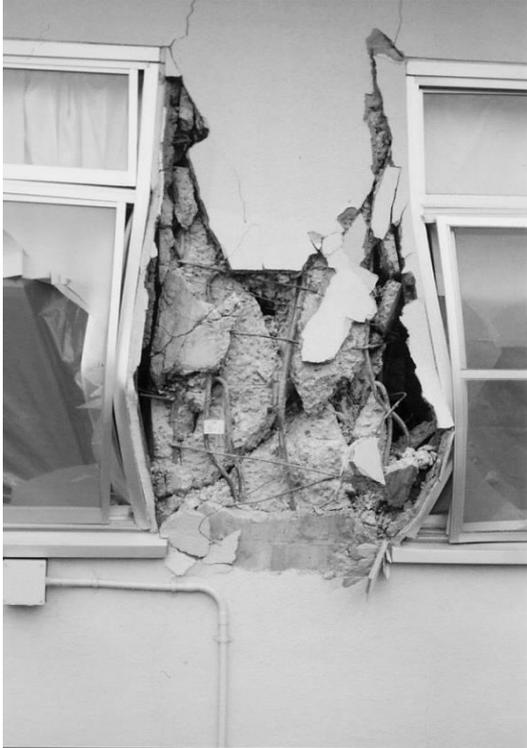
✓ Barras de acero a la vista y hormigón molido

Se ven colapsos de las barras centrales, y que ha colapsado el concreto interno. Se ve a simple vista deformación de las barras en sentido horizontal y en sentido vertical.

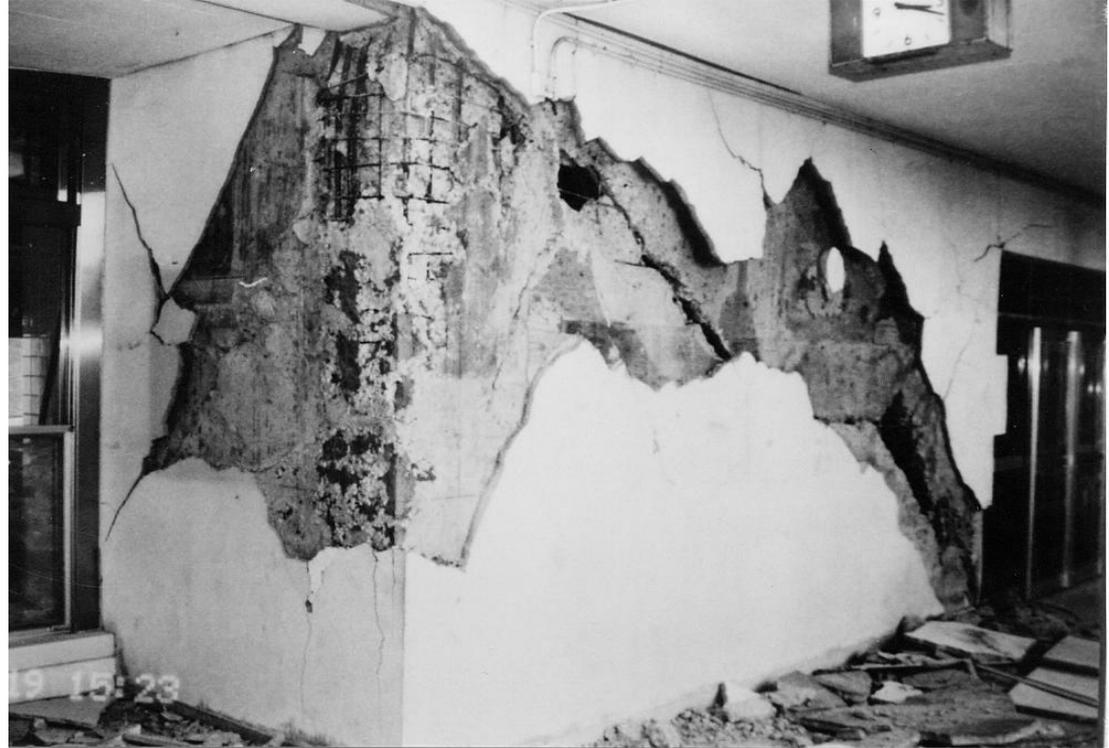
Se observa una gran grieta diagonal en el muro, se desintegra y cae el concreto, y se ve para el otro lado del muro.

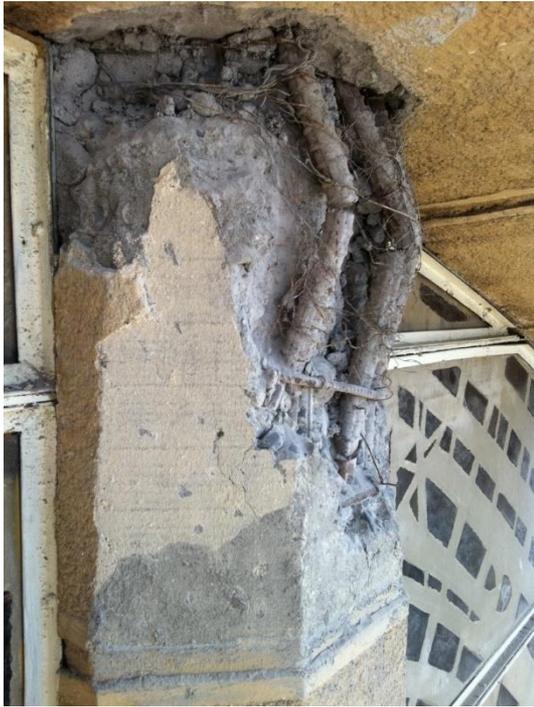
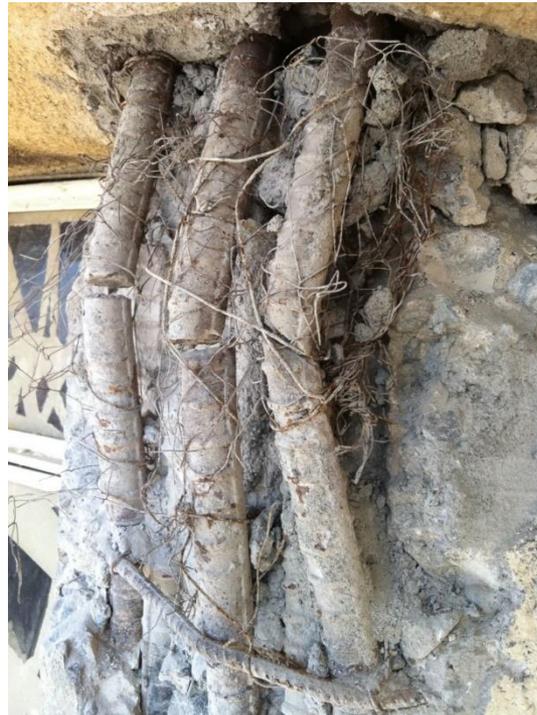
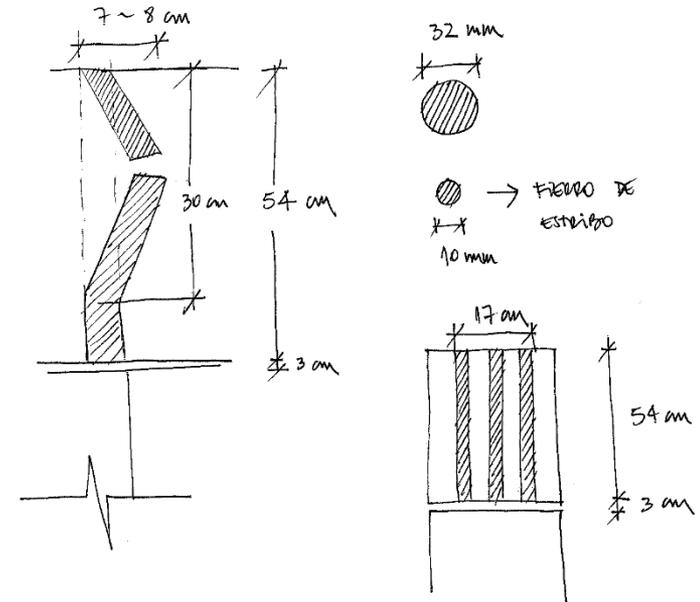
Daño sísmico severo.

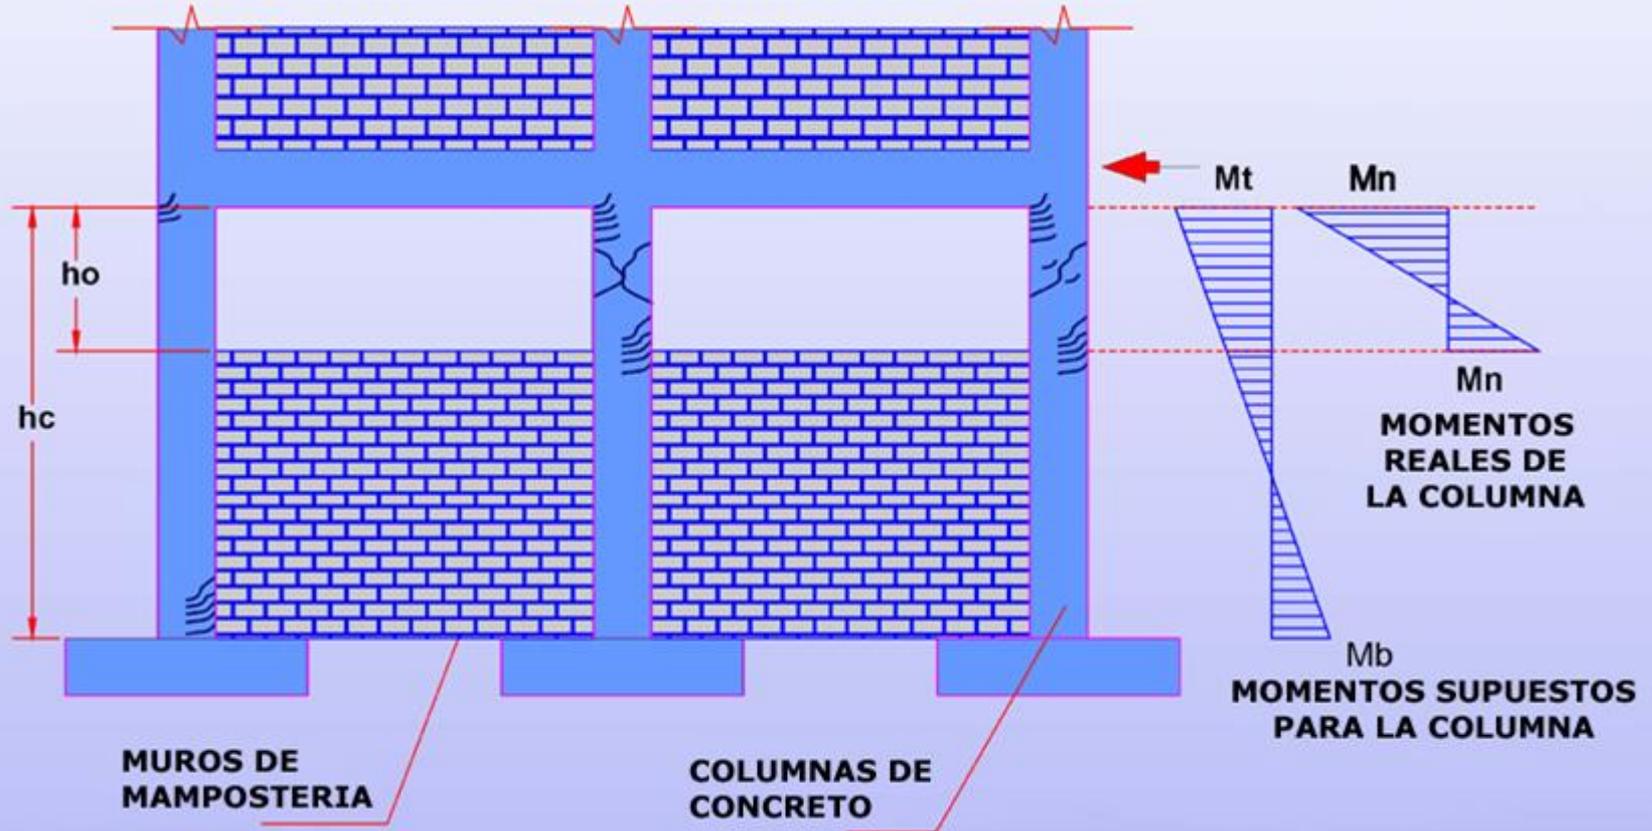
Monte Patria Illapel Liceo San Rafael

- Interacción de muros de albañilería con marco de concreto generando fallas por columnas corta
