Daño Sísmico, Reparación y Refuerzo Estructural en Edificación. Casos Pre y Post Terremotos.

CONGRESO INTERNACIONAL TERREMOTOS Y
VULNERABILIDAD

24 de junio de 2023 – Punta Cana. República Dominicana

Eduardo Hurtado Gajardo

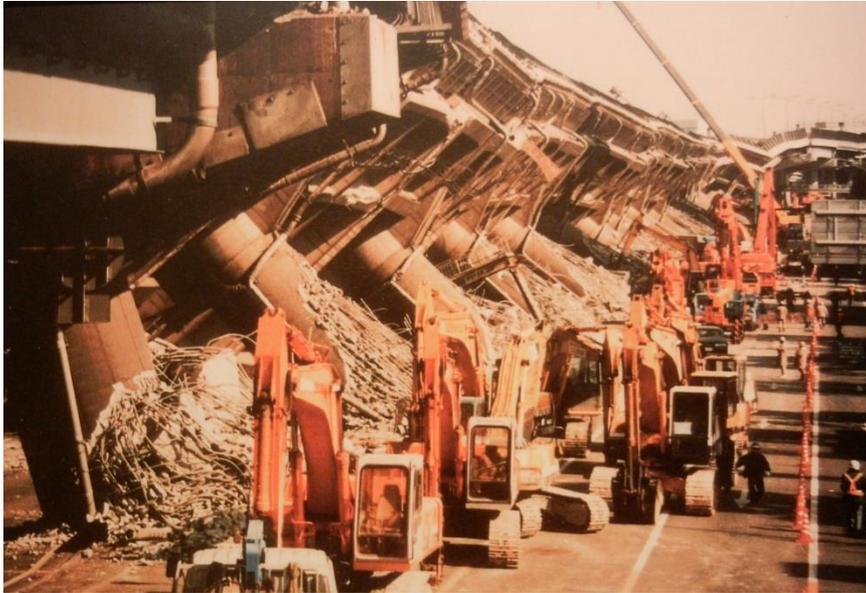
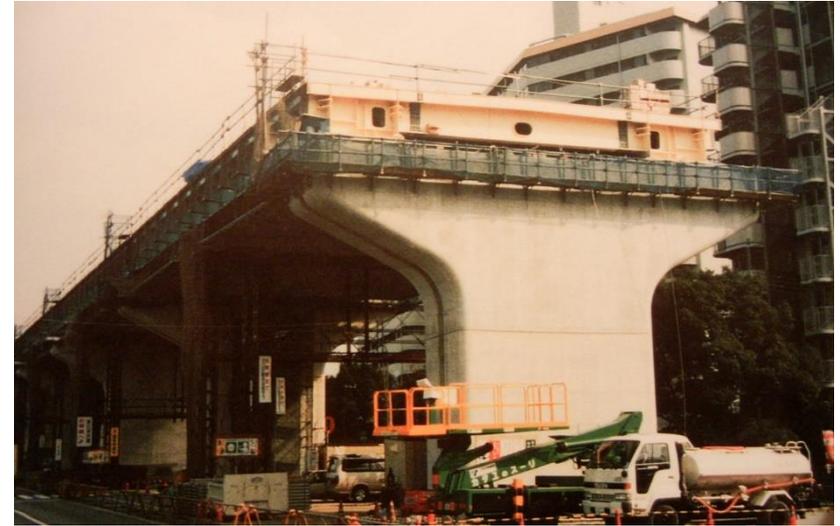
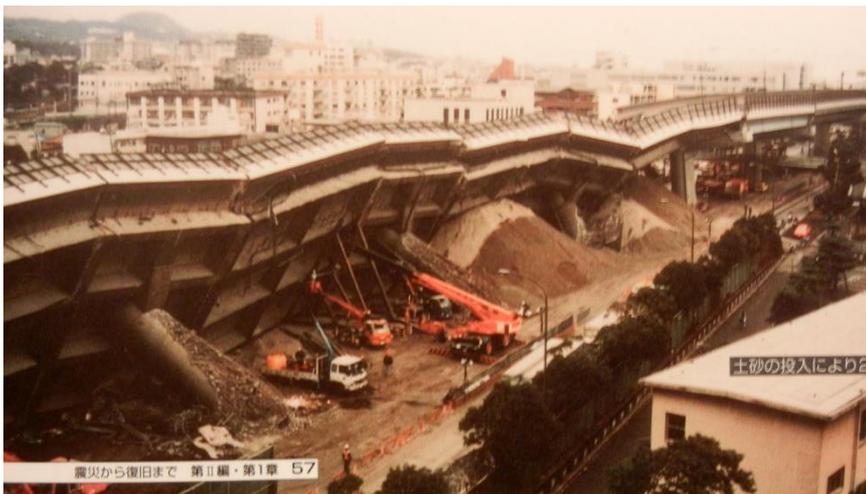
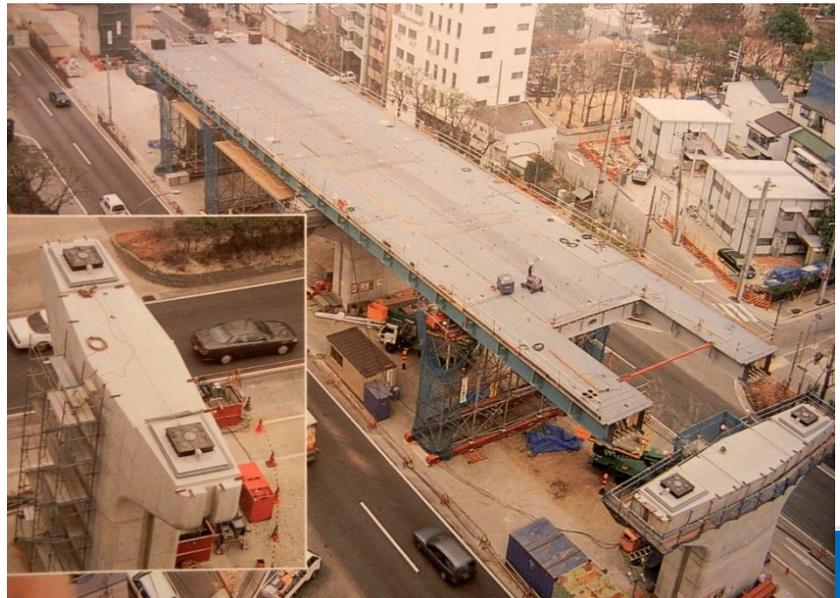
Casos de Puentes en Japón. Falla por confinamiento de estribos

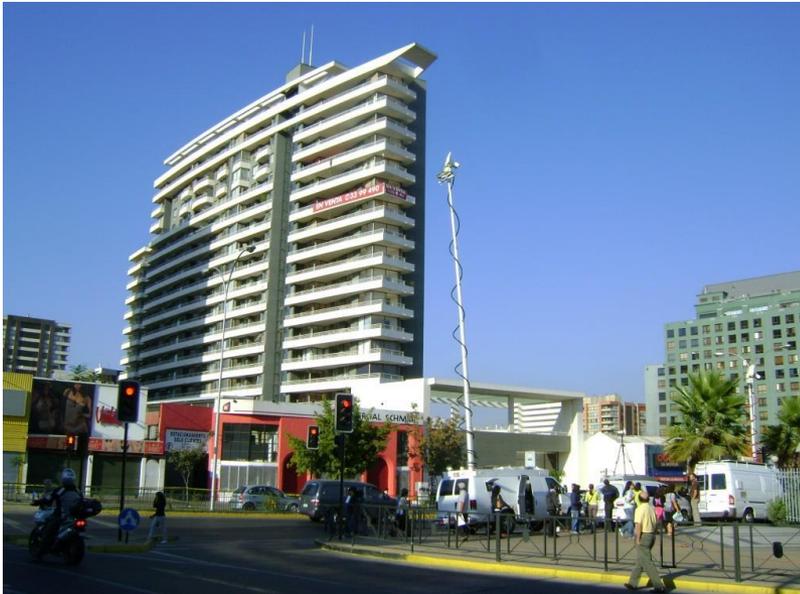
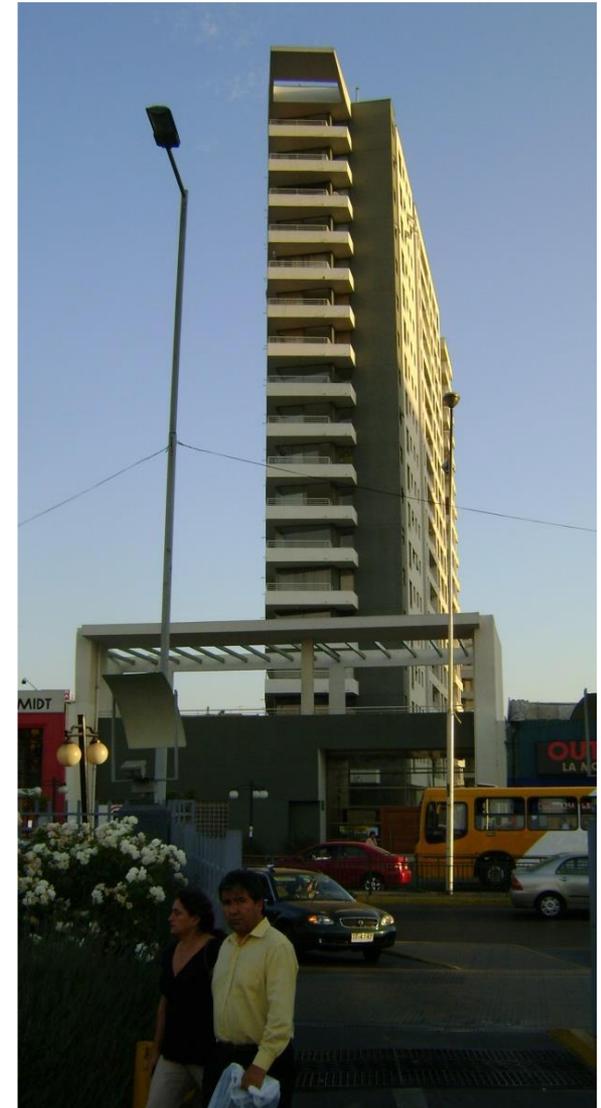
- **7.1 Un caso particular (Luders)**
- -Edificio de 19 pisos + 4 subt.
- -Daños importantes en muchos muros del primer subterráneo.
- -Inclinación con flecha $> 20\text{cm}$ en el extremo superior.

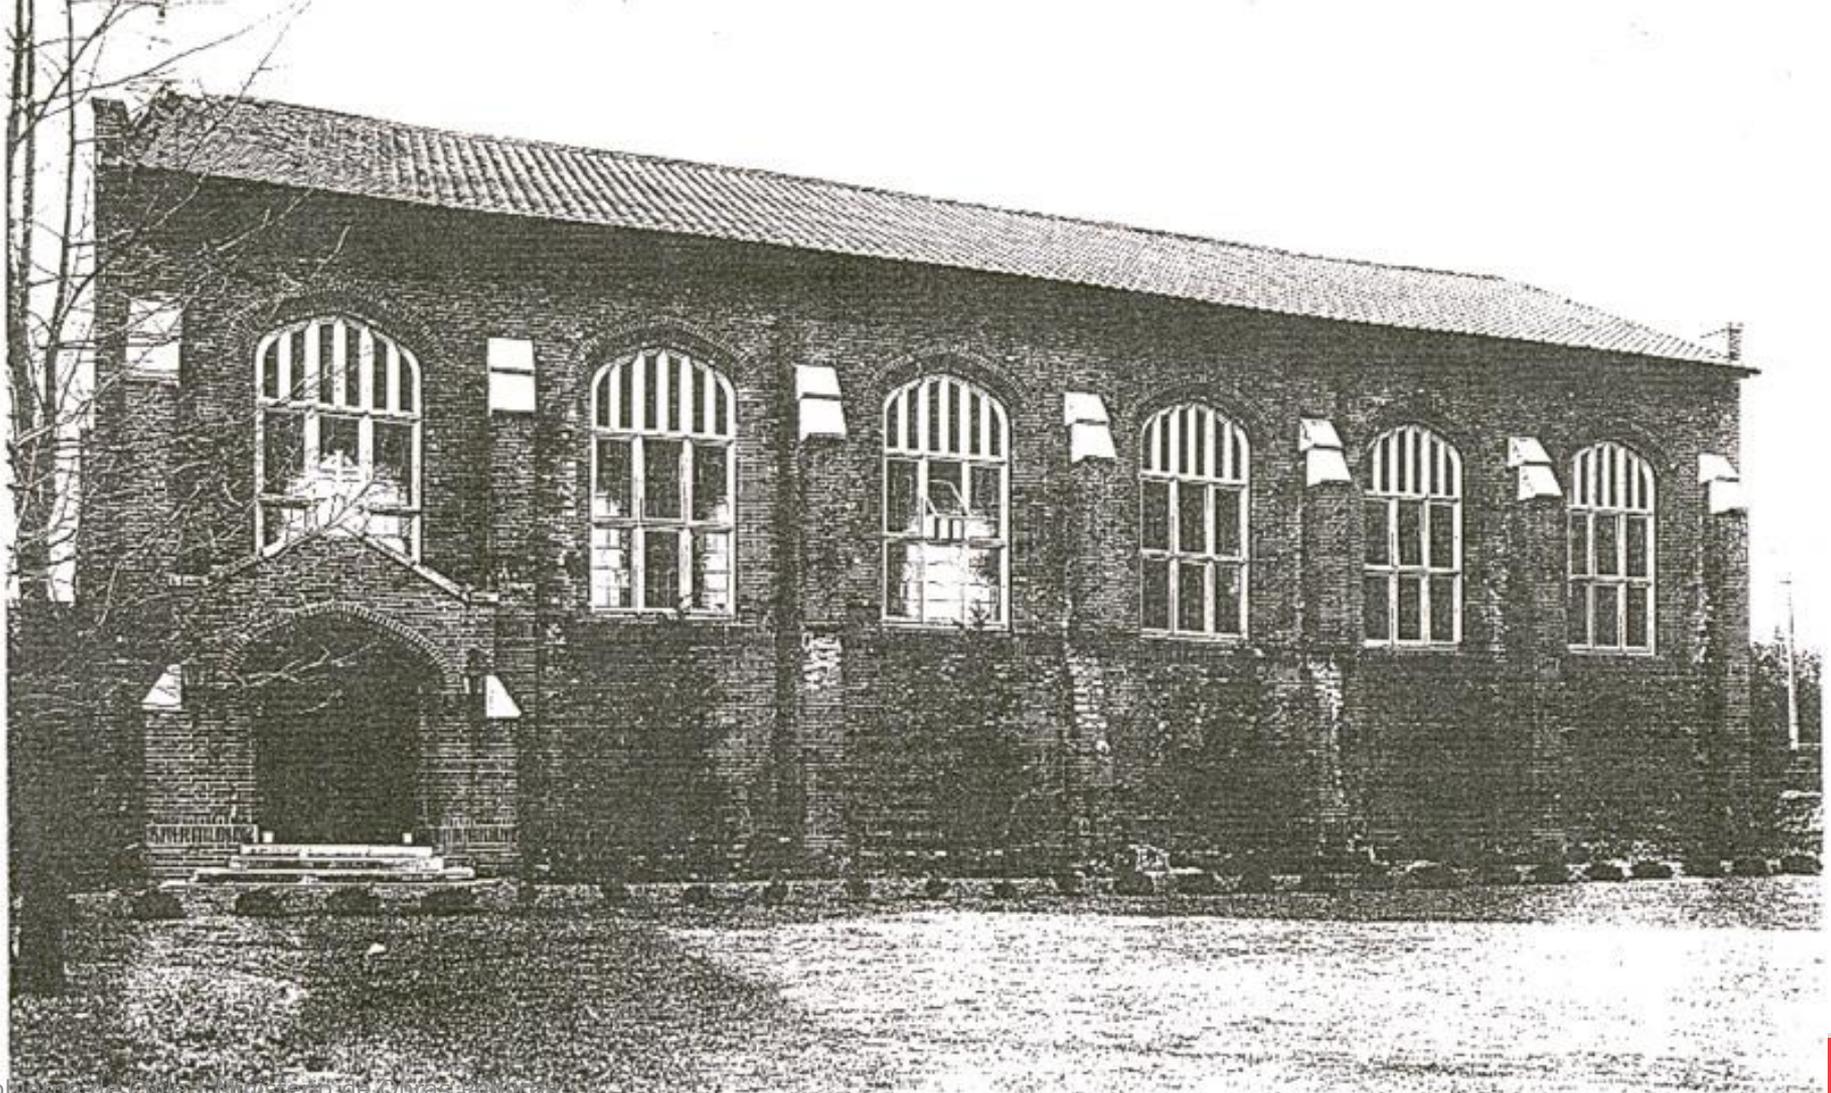
Daños debido al Gran Terremoto de Kanto, 1923
