**PRIMER
CONGRESO INTERNACIONAL
TERREMOTOS Y VULNERABILIDAD**

EXTENSOS DAÑOS SISMICOS EN HAITI 2010 Y TURQUIA 2023

Por: Osiris de León

23 JUNIO, 2023

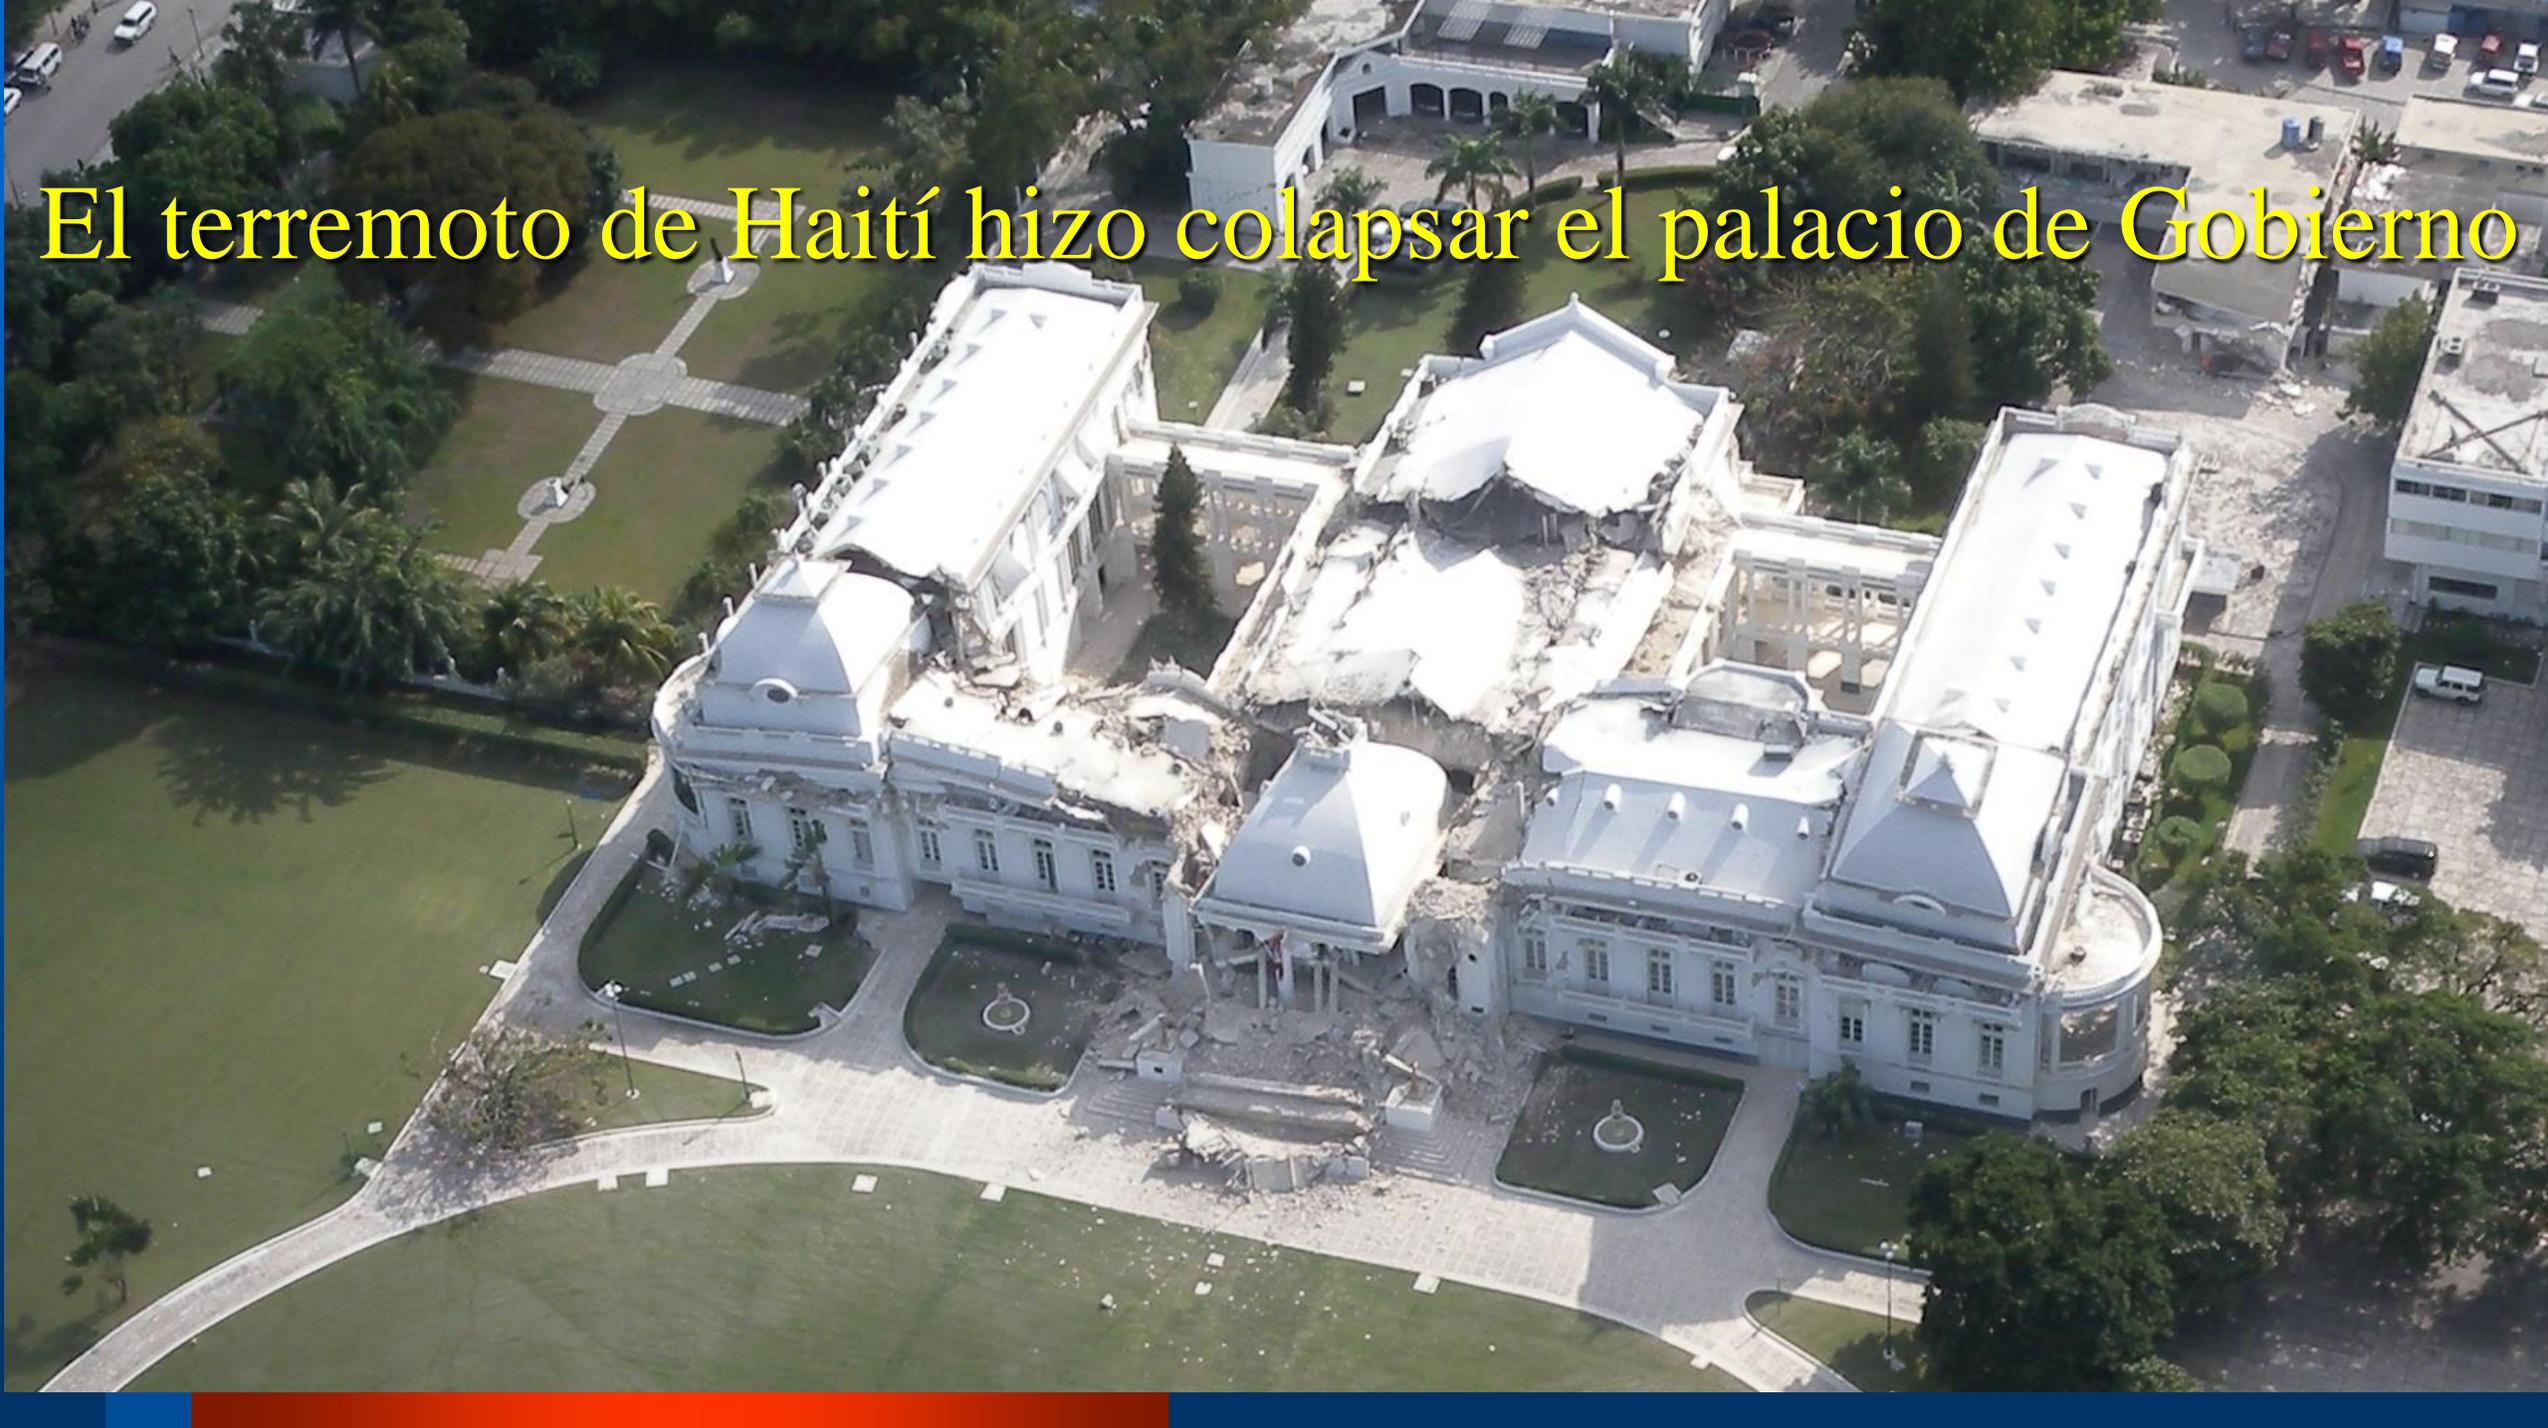
El terremoto de Haití hizo colapsar el palacio de Gobierno

The National Palace (*Palais National*)

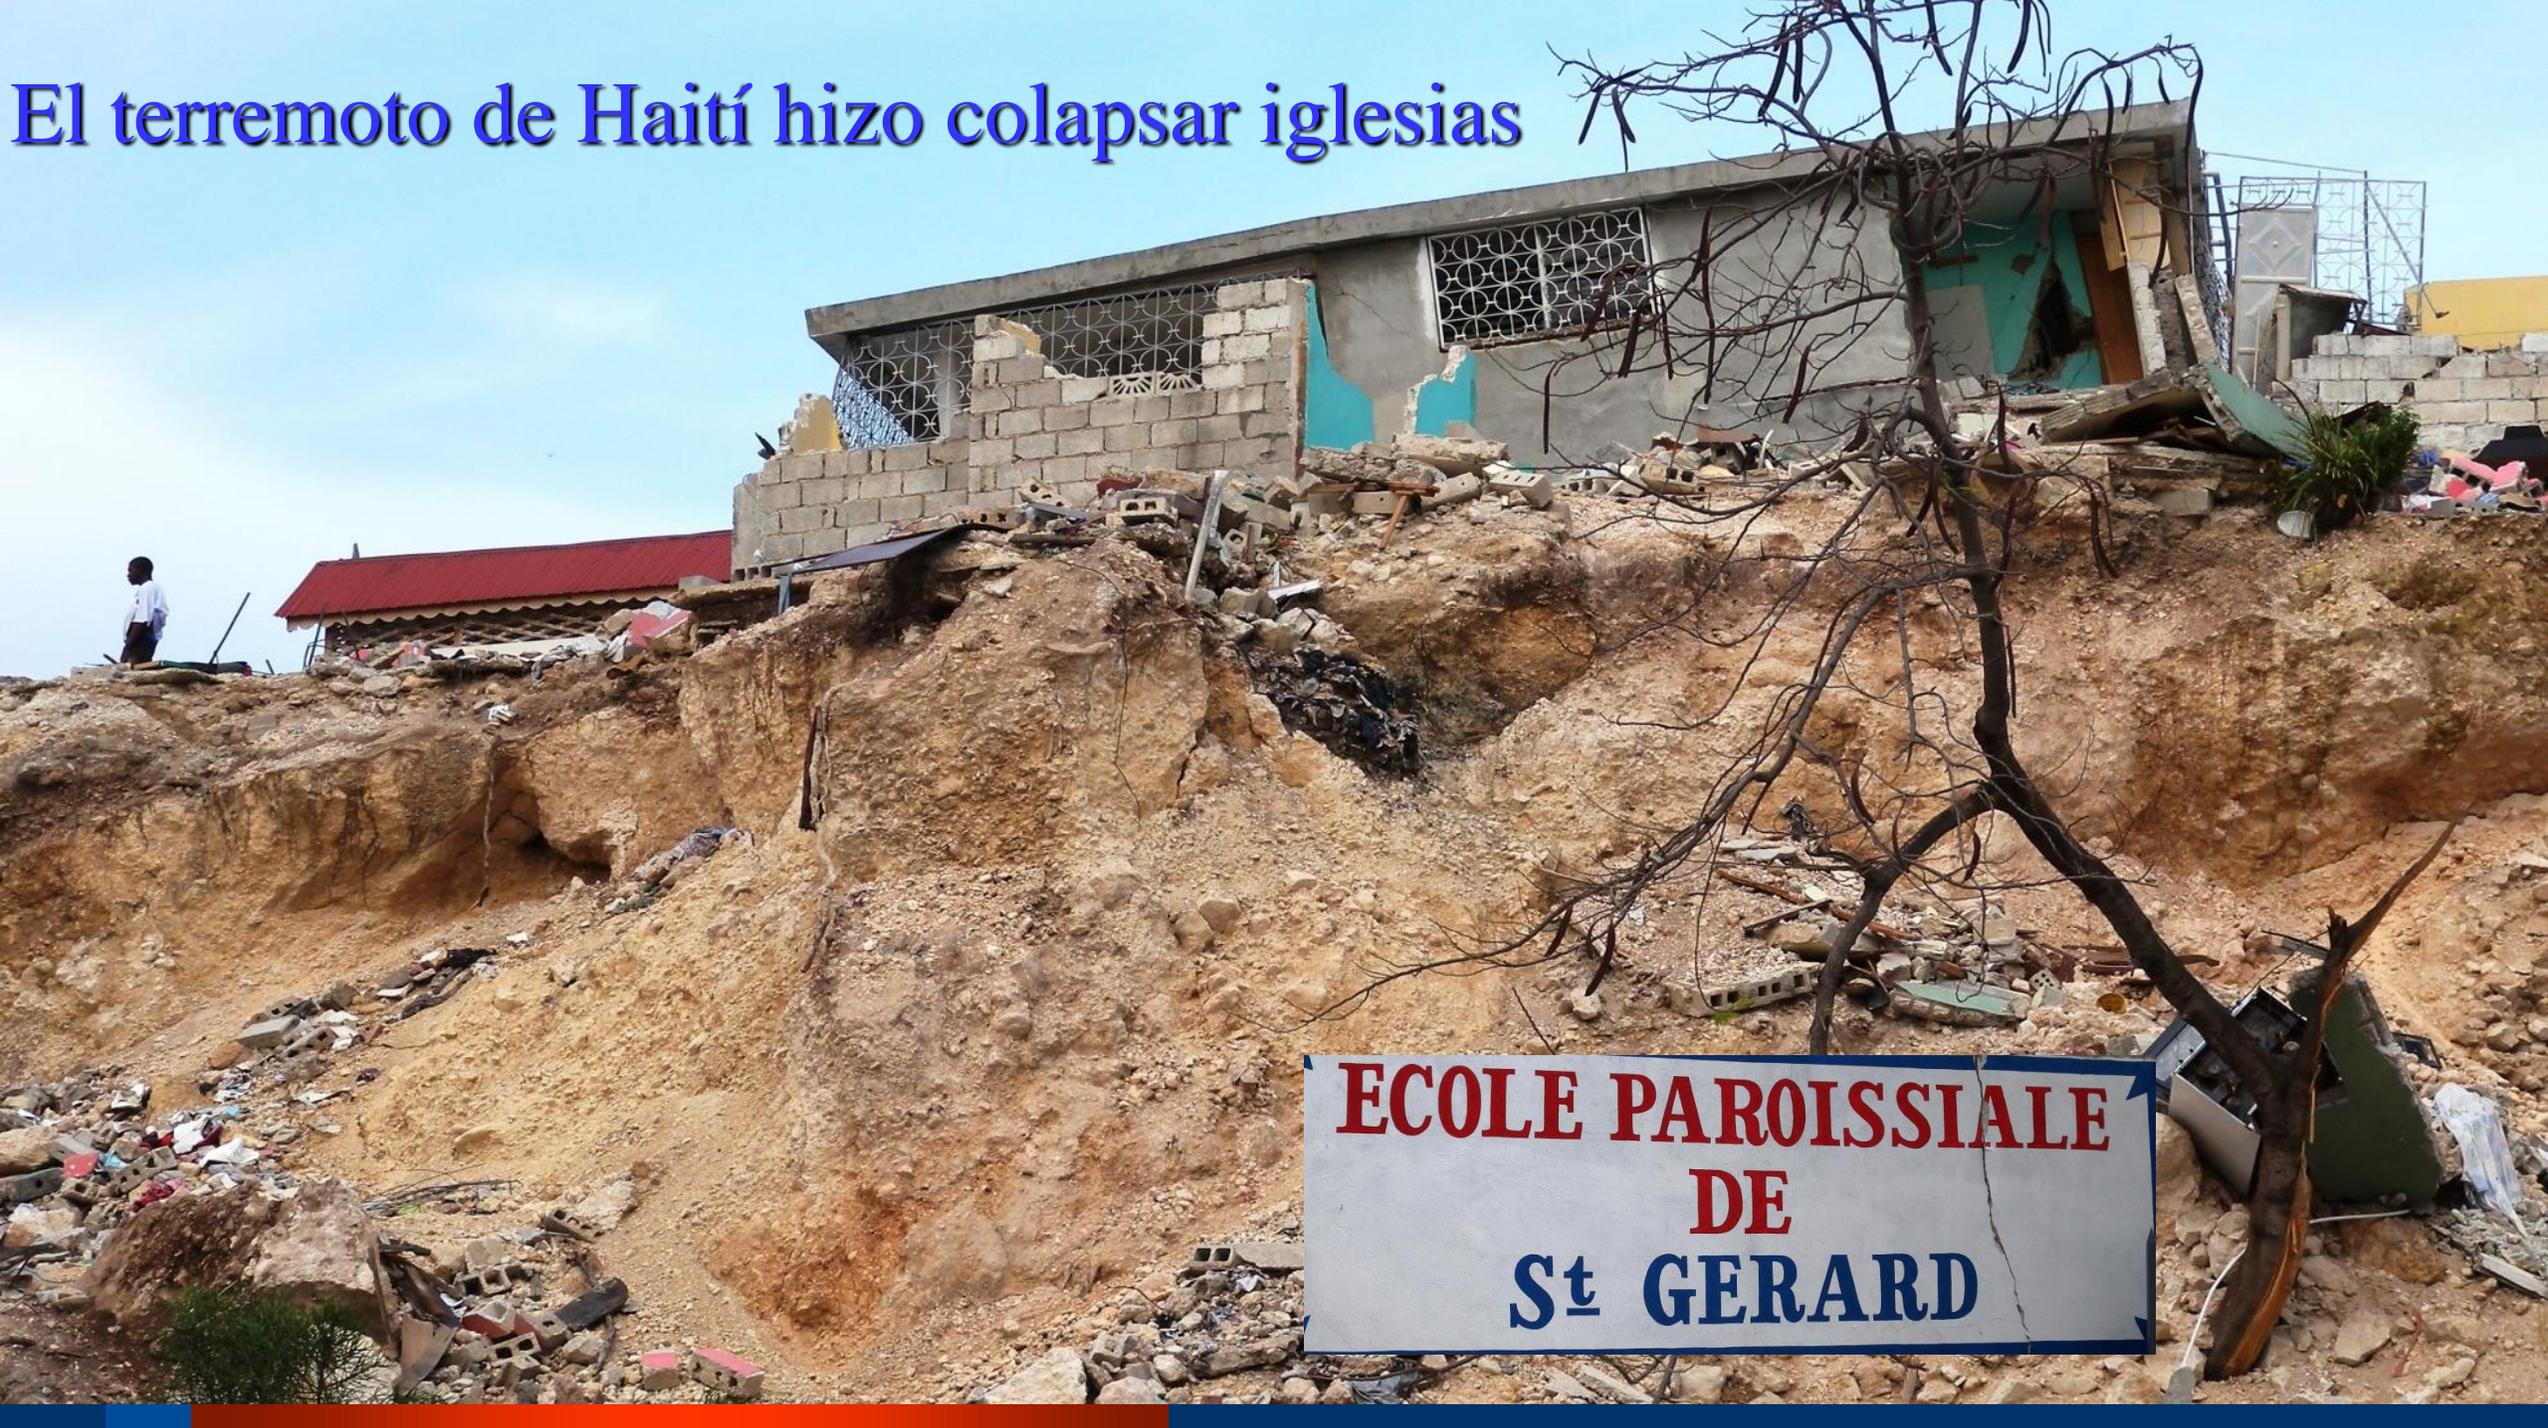
El terremoto de Haití hizo colapsar la catedral

El terremoto de Haití hizo colapsar iglesias

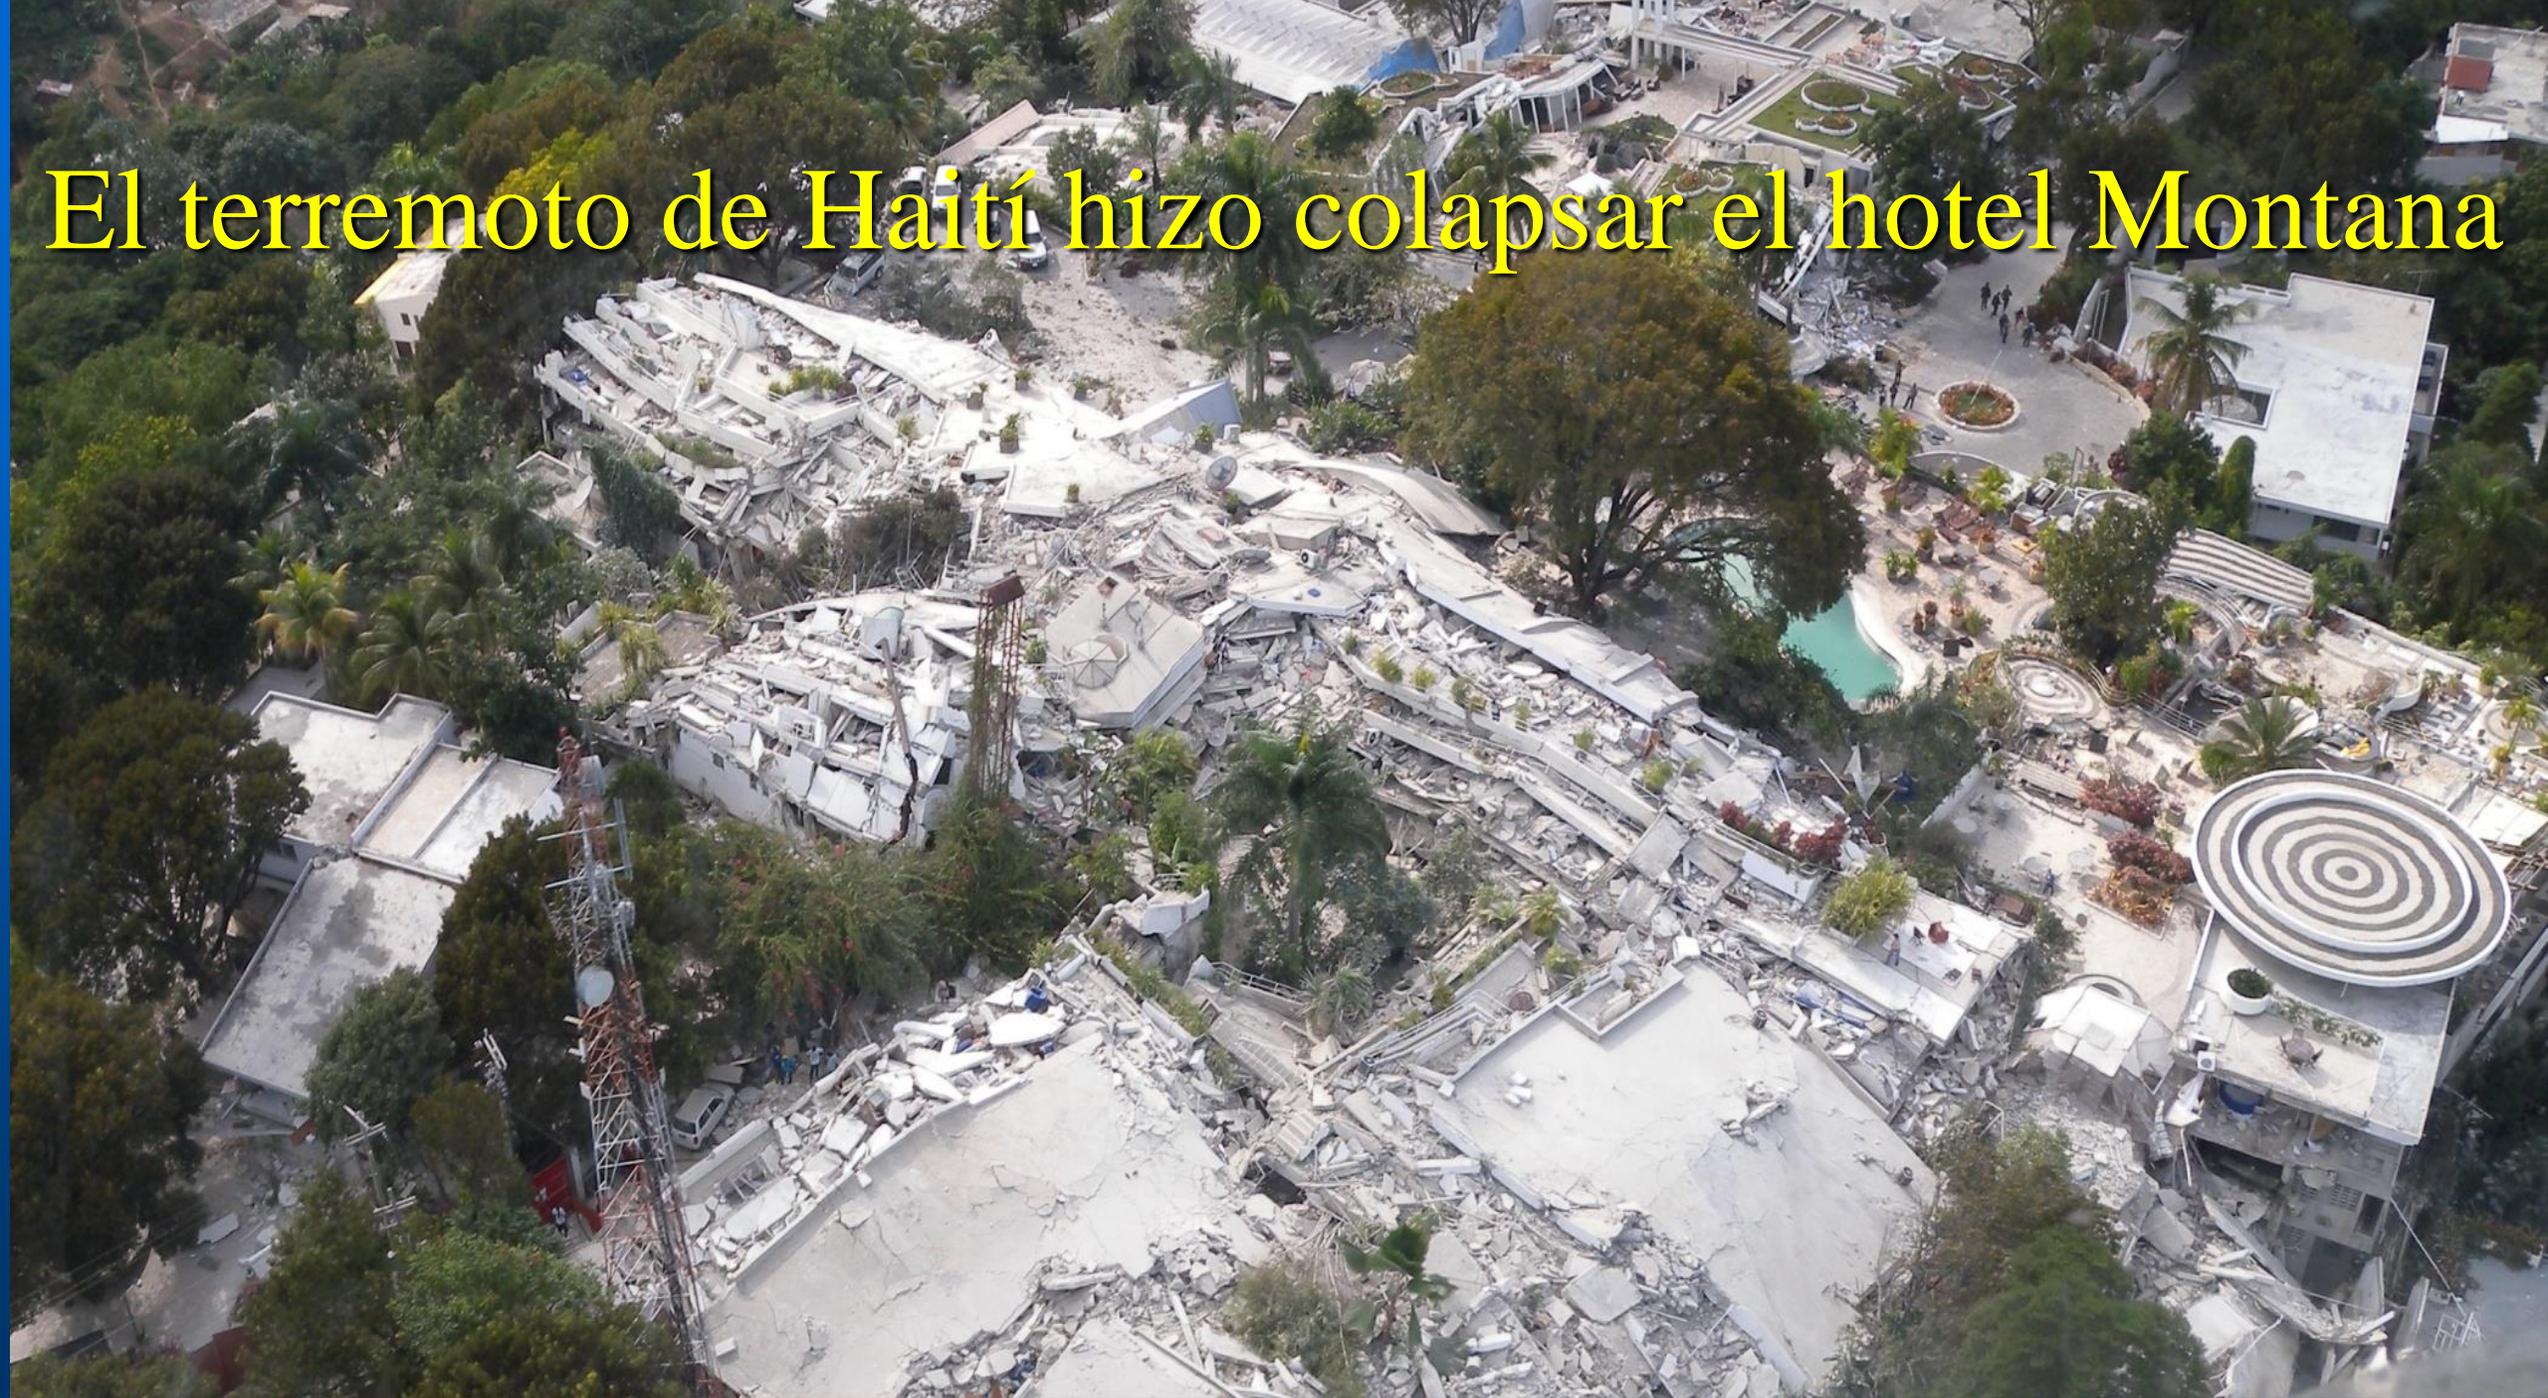
El terremoto de Haití hizo colapsar el hotel Montana

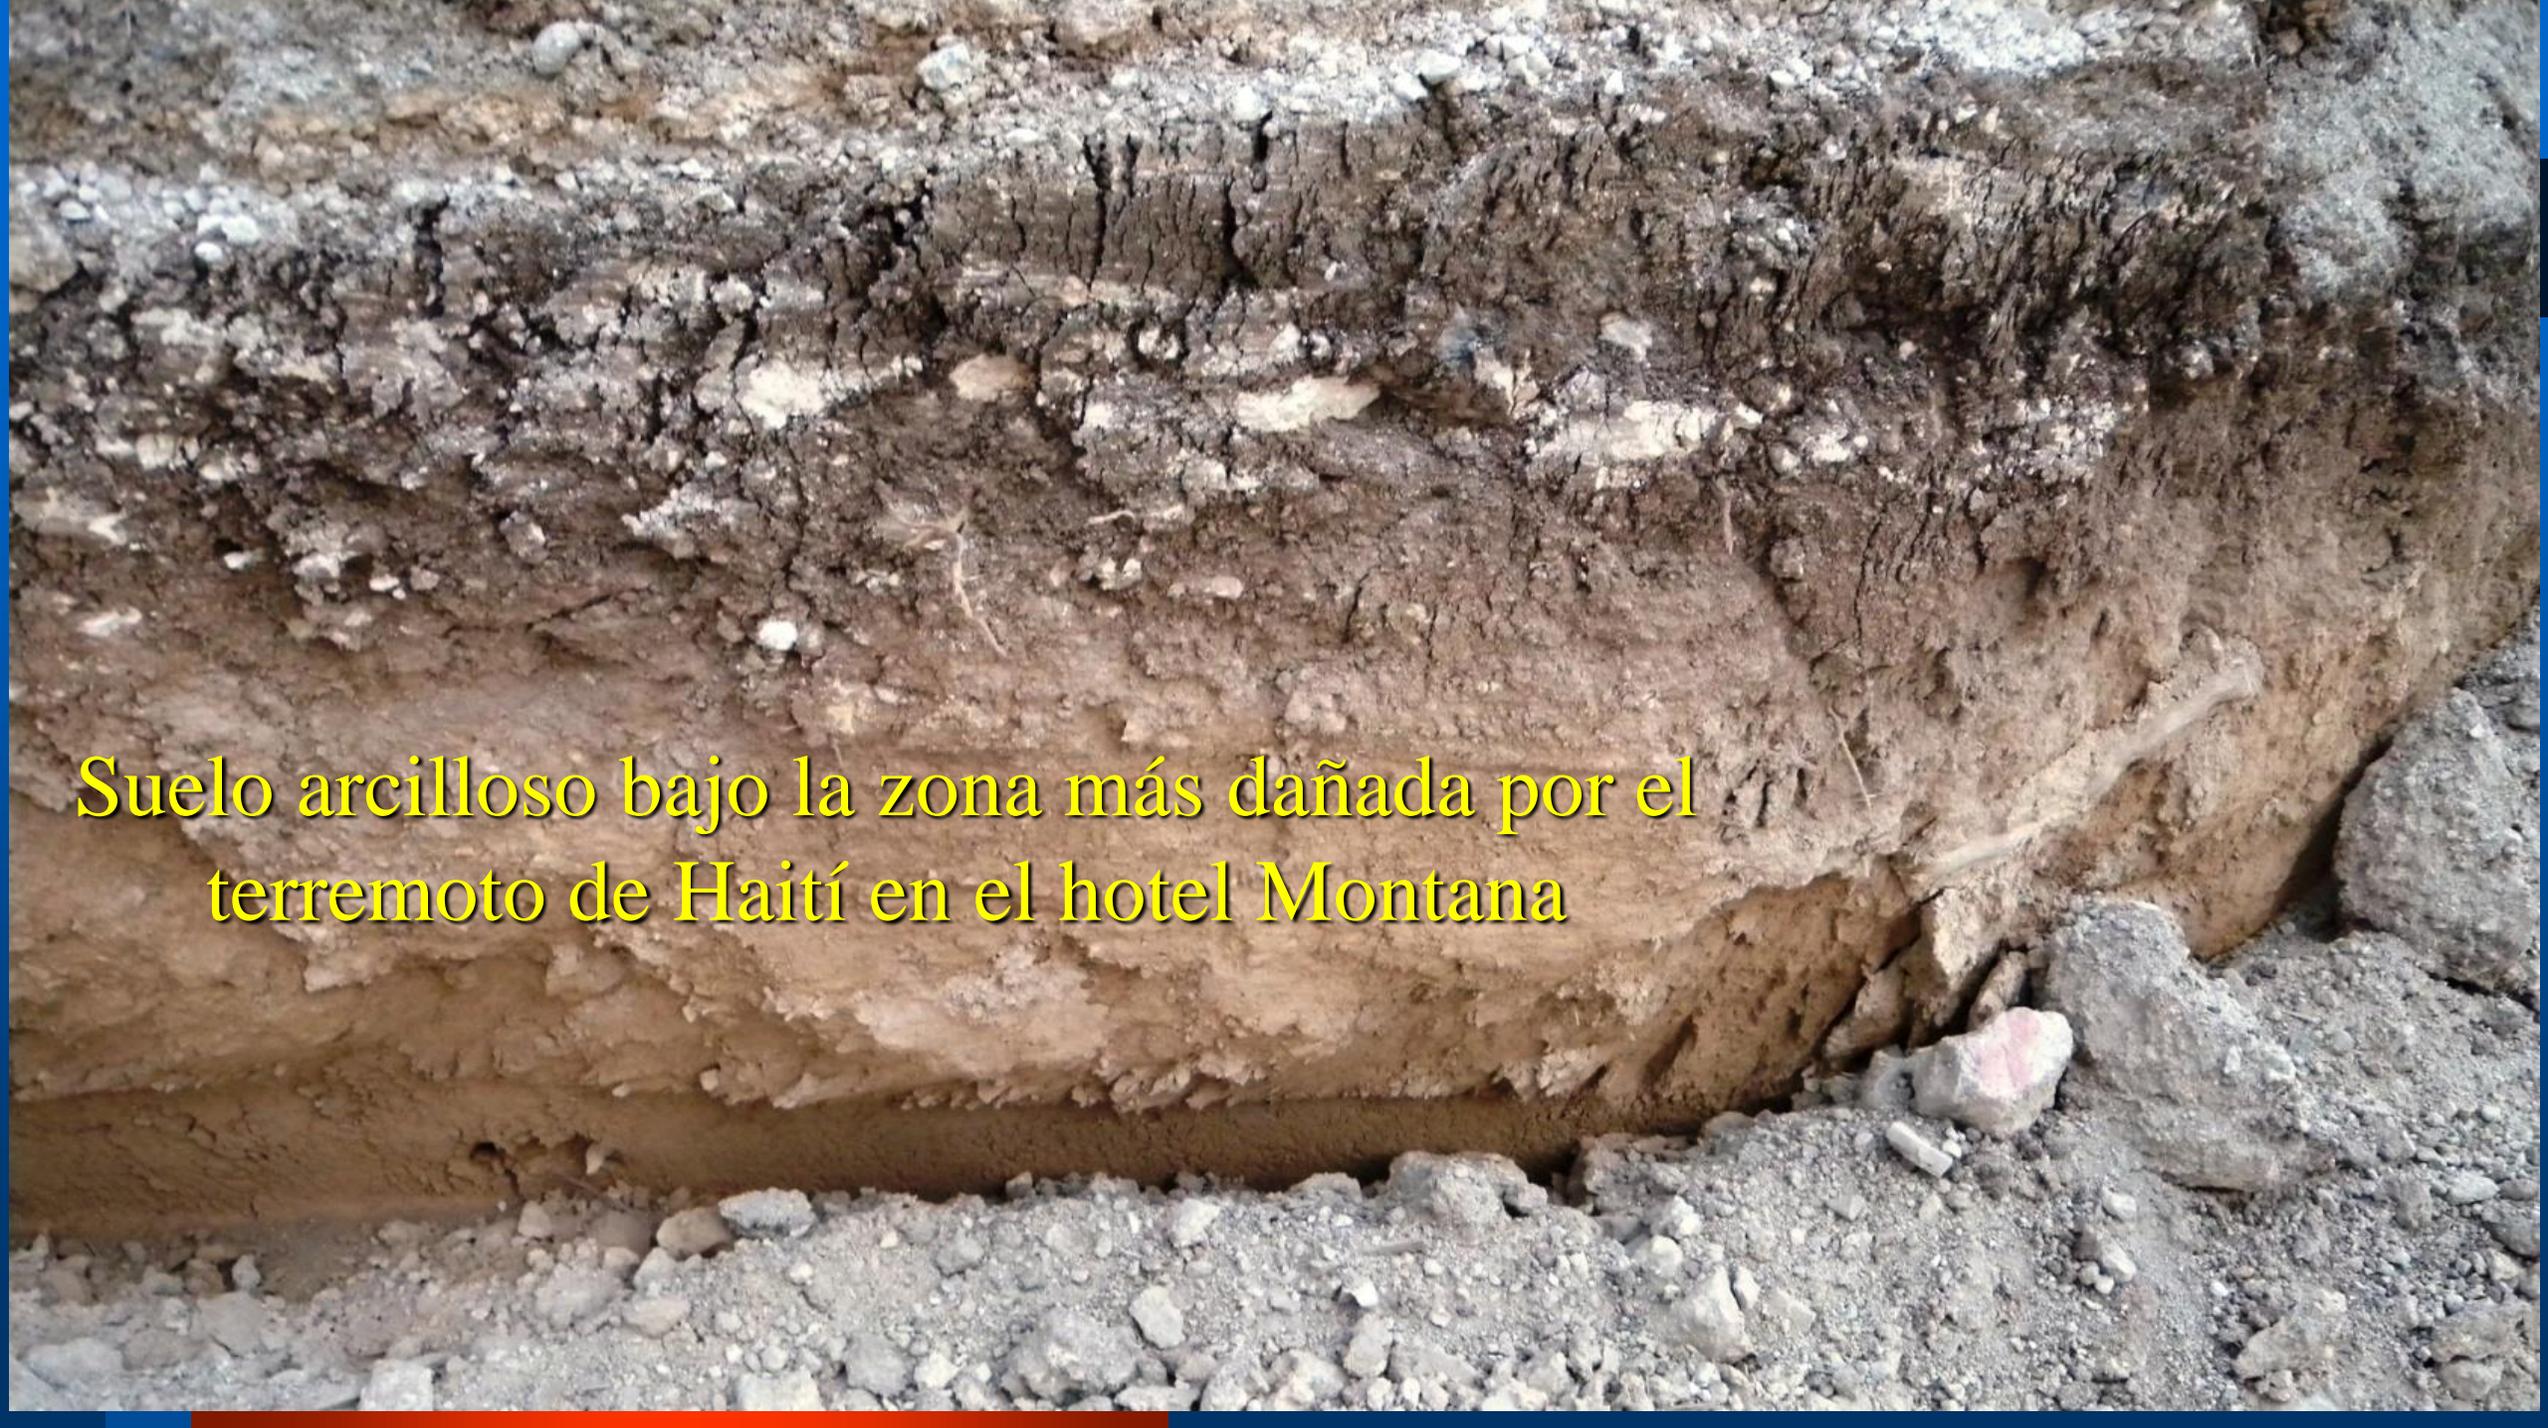
El terremoto de Haití
hizo colapsar el hotel Montana

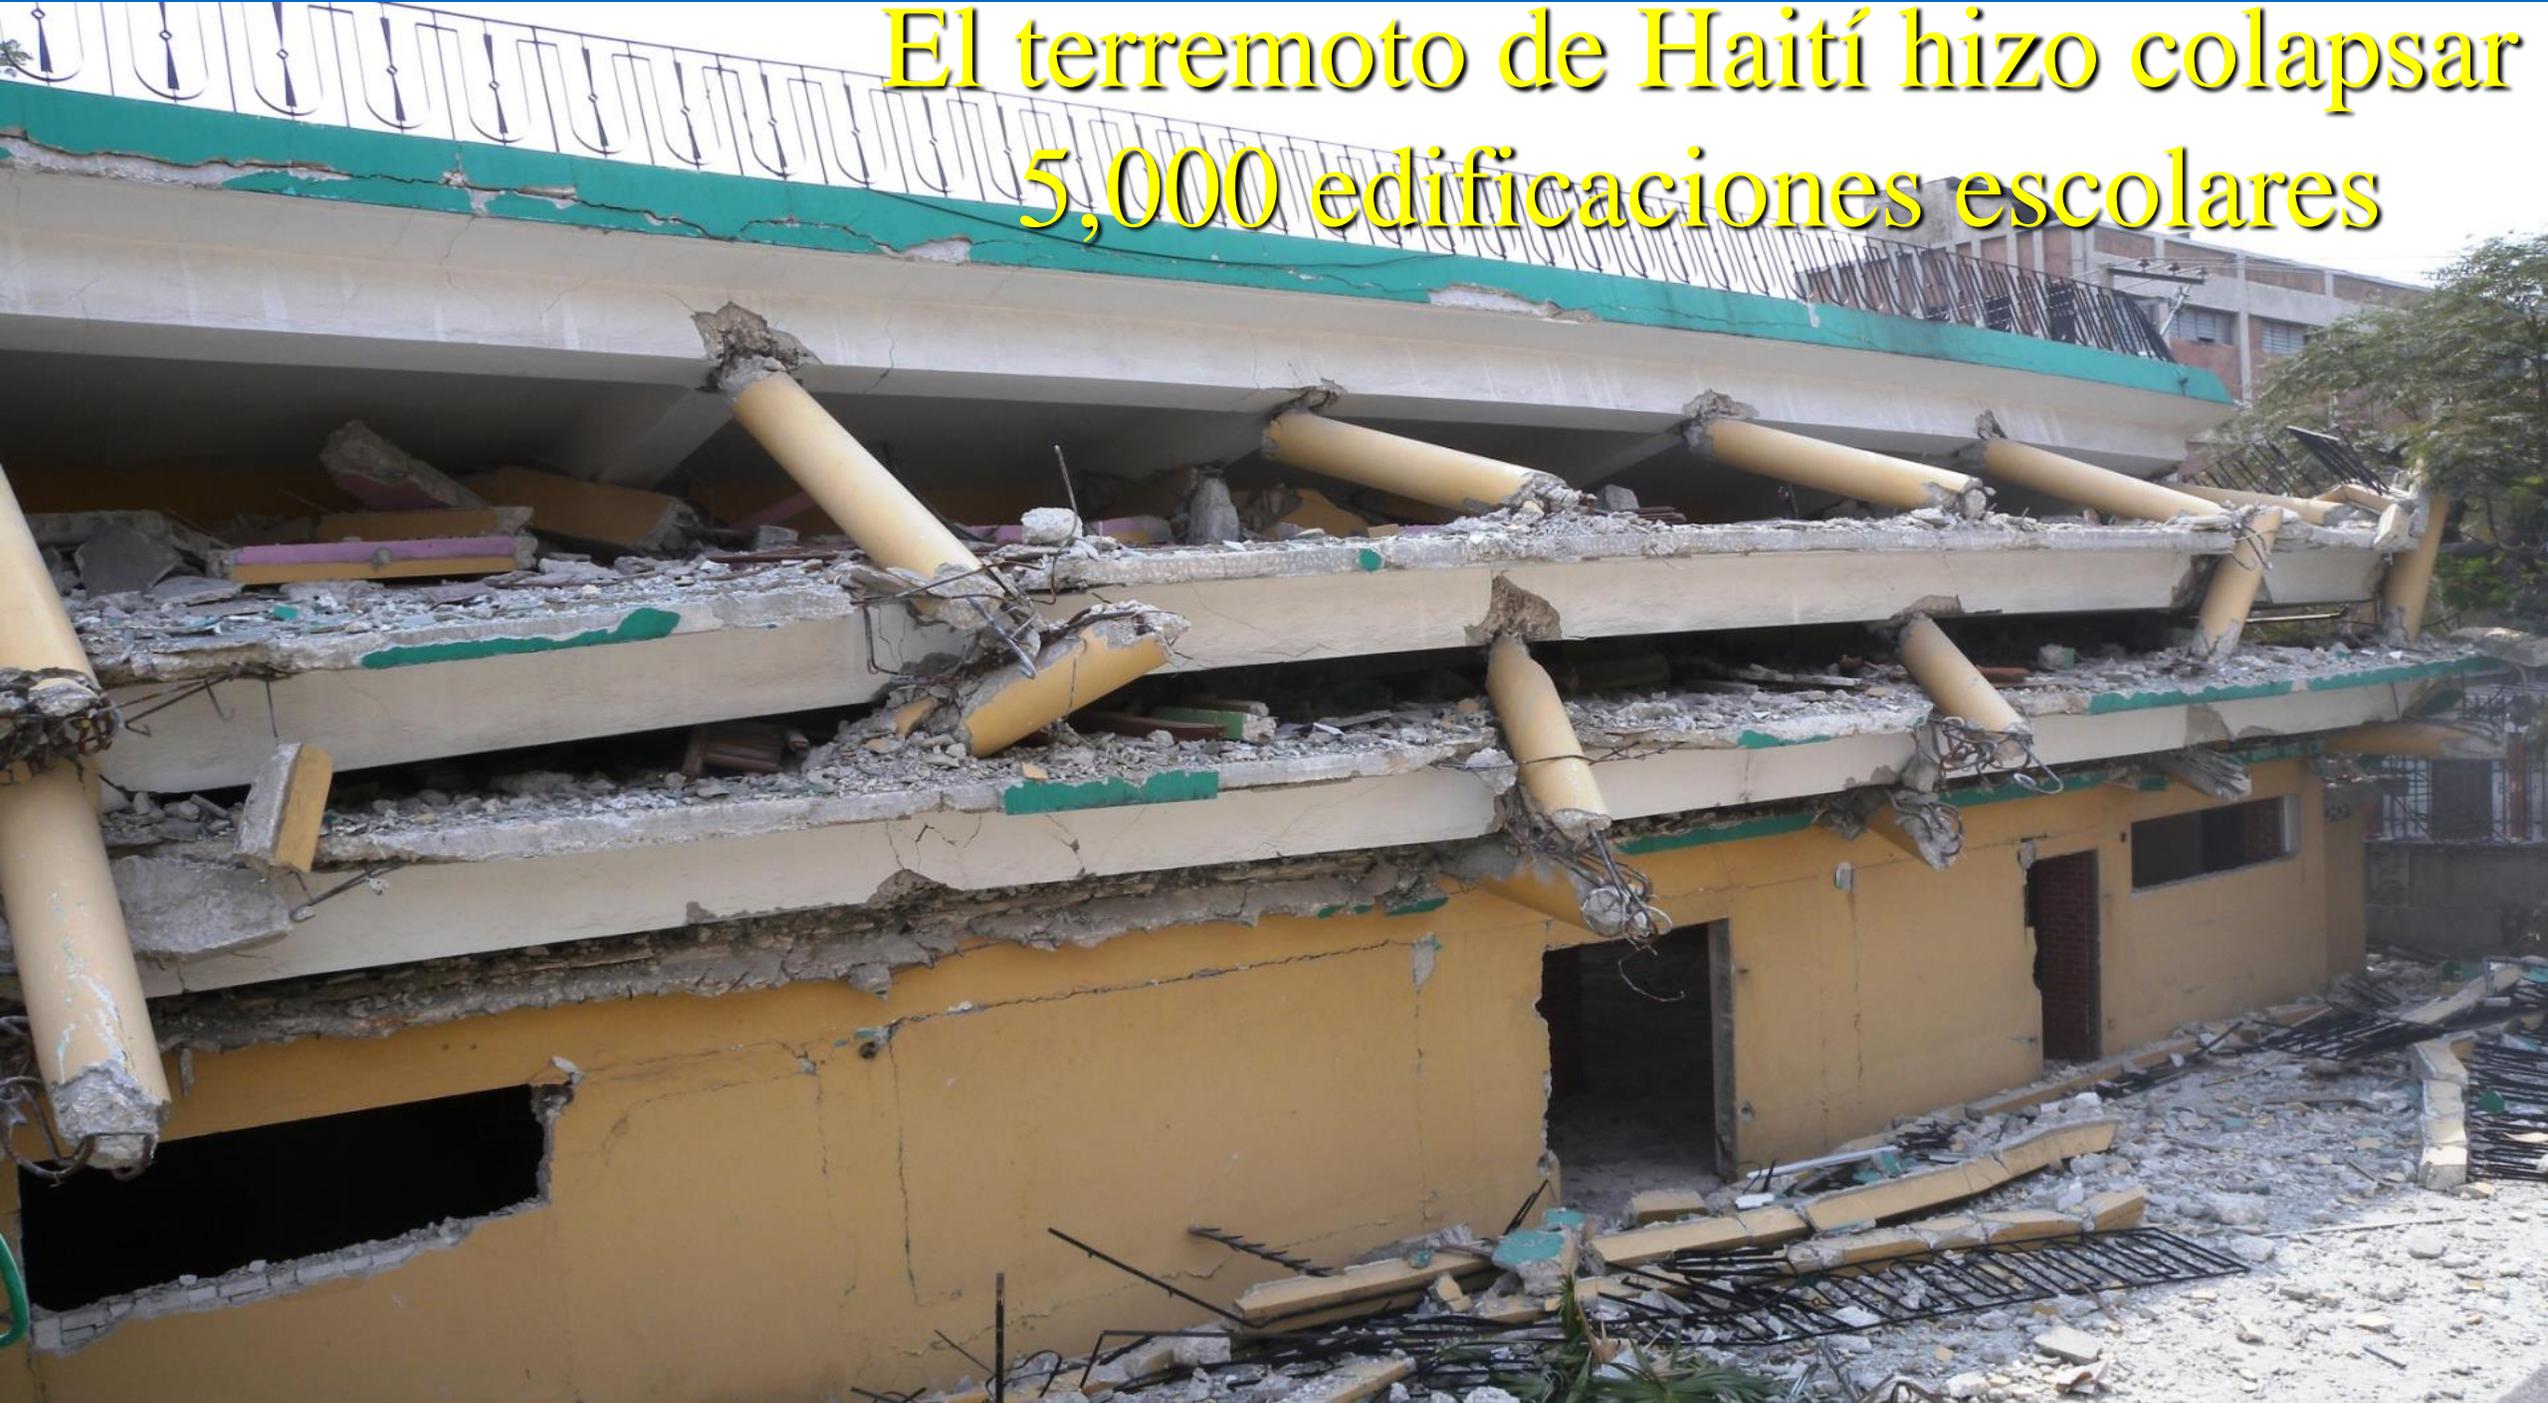
El terremoto de Haití hizo colapsar
5,000 edificaciones escolares

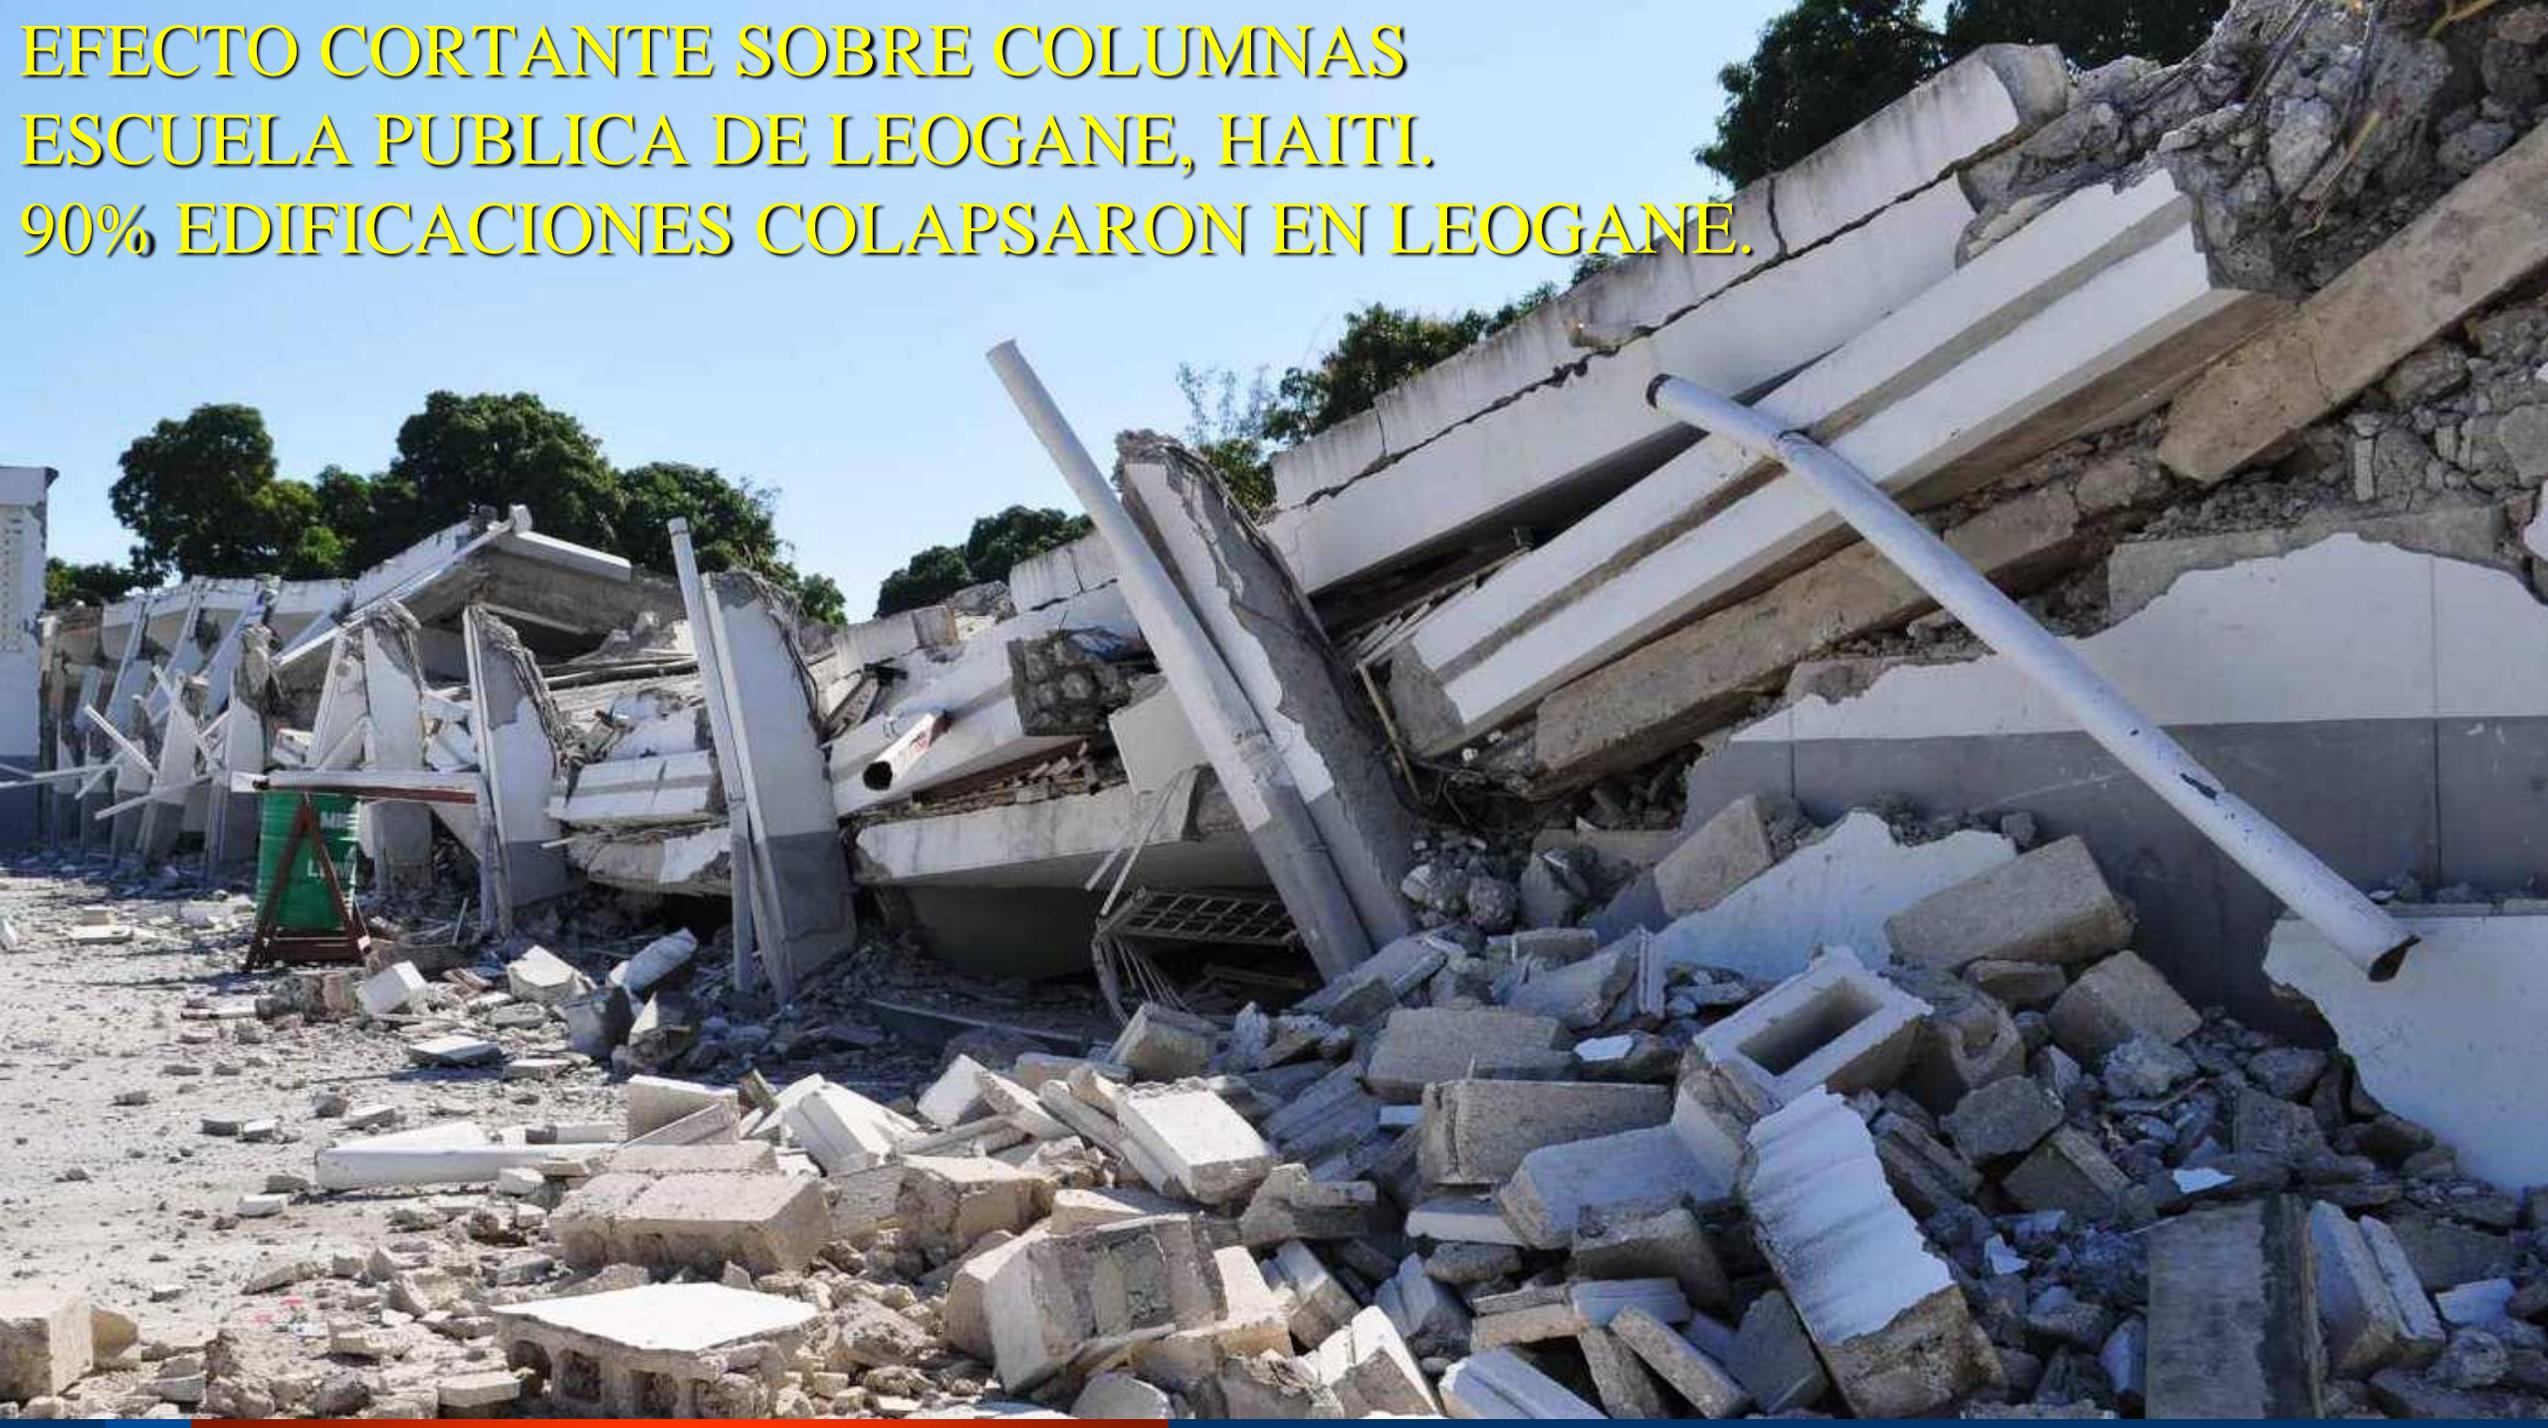
**EFEECTO CORTANTE SOBRE COLUMNAS
ESCUELA PUBLICA DE LEOGANE, HAITI.
90% EDIFICACIONES COLAPSARON EN LEOGANE.**
