**PRIMER
CONGRESO INTERNACIONAL
TERREMOTOS Y VULNERABILIDAD**

EXTENSOS DAÑOS SISMICOS EN HAITI 2010 Y TURQUIA 2023

Por: Osiris de León

23 JUNIO, 2023

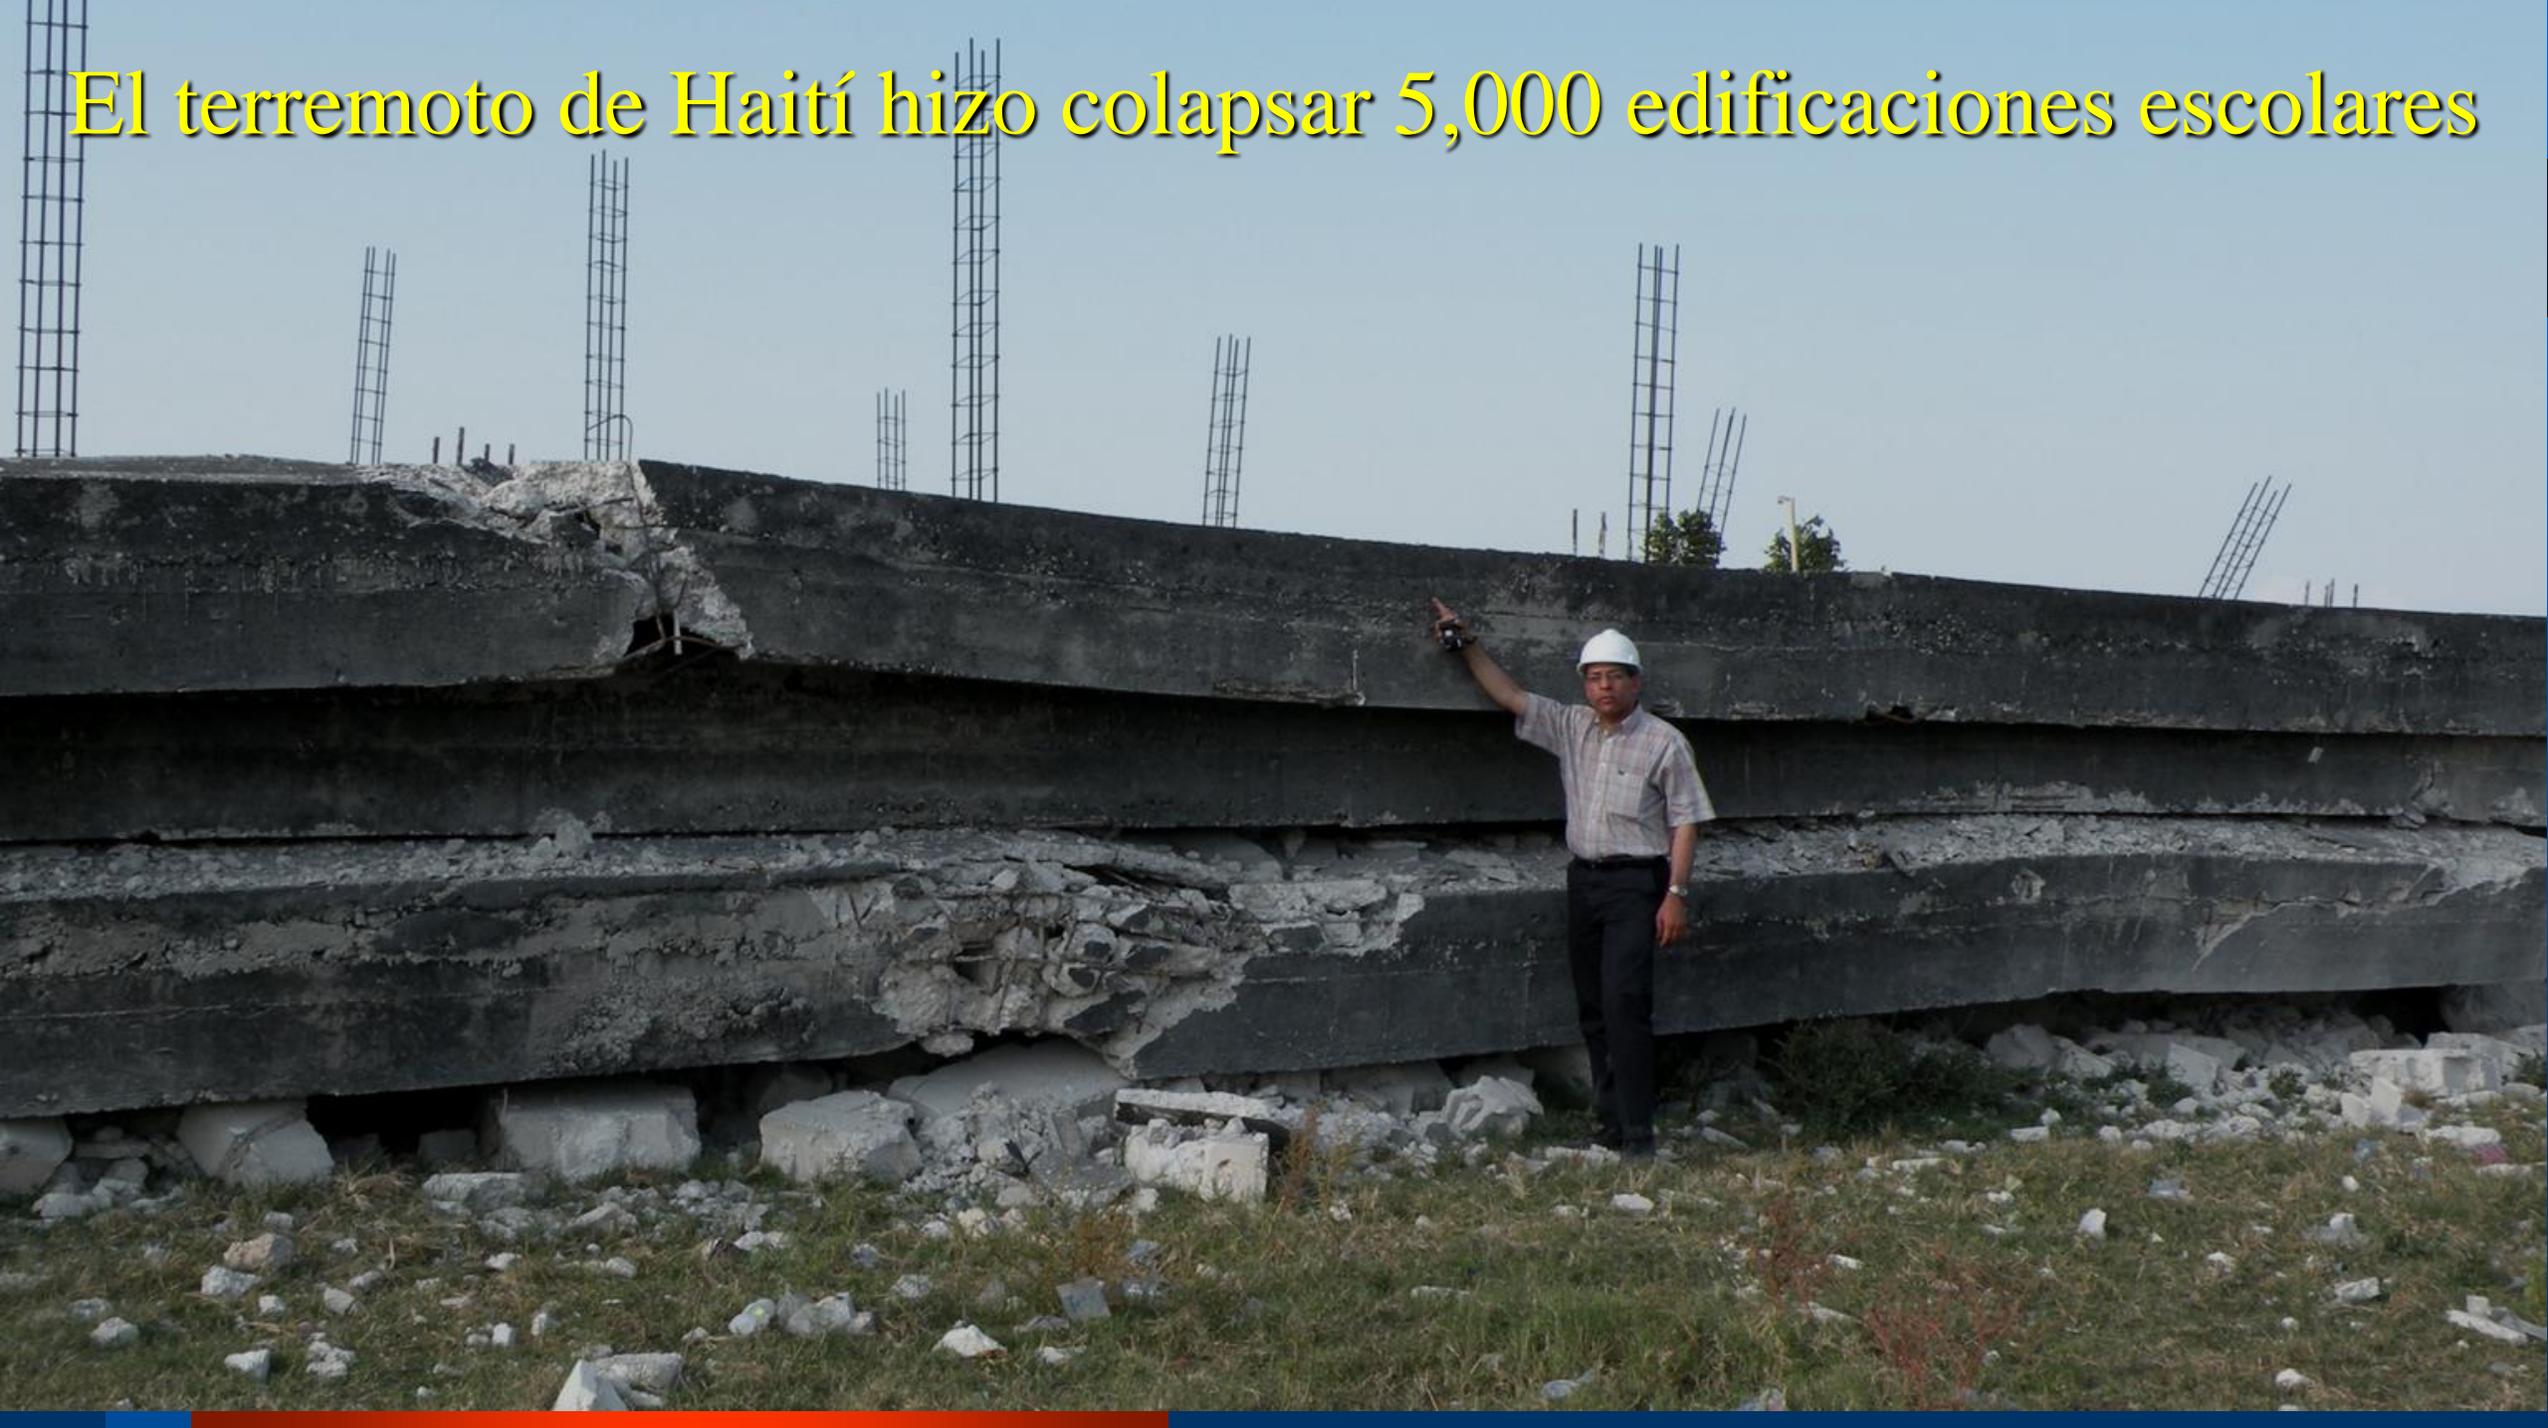
El terremoto de Haití hizo colapsar 5,000 edificaciones escolares

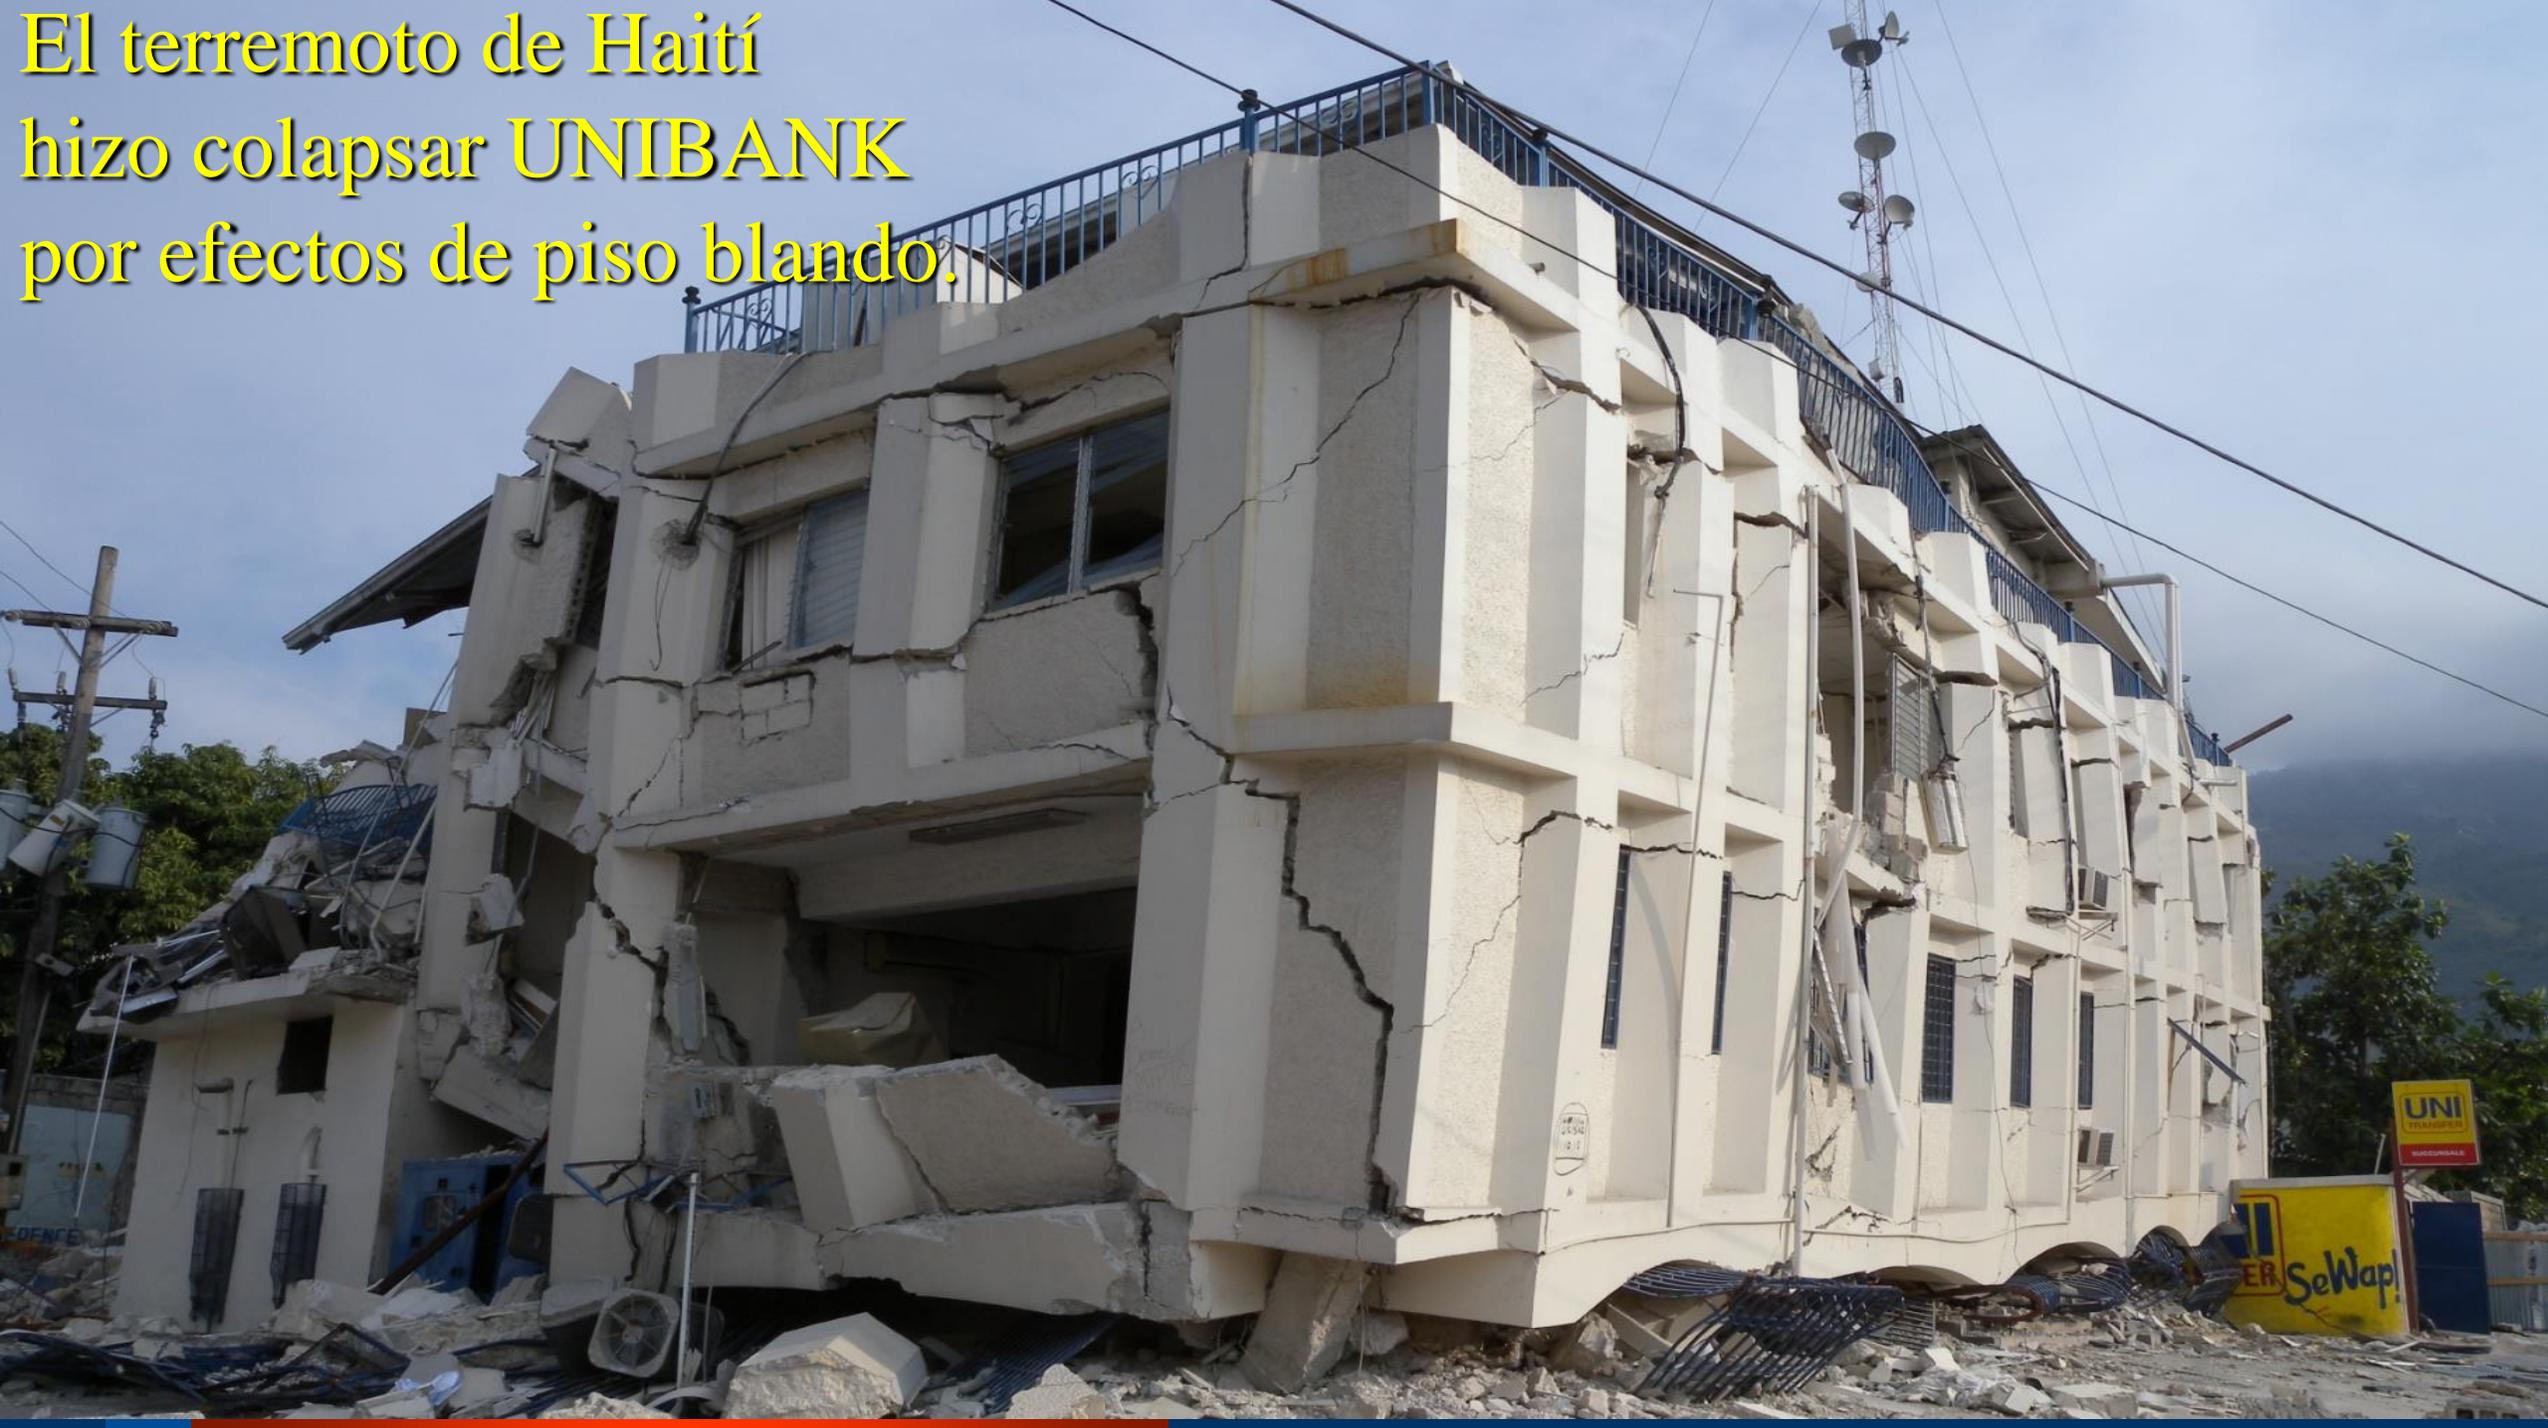
El terremoto de Haití
hizo colapsar UNIBANK
por efectos de piso blando.

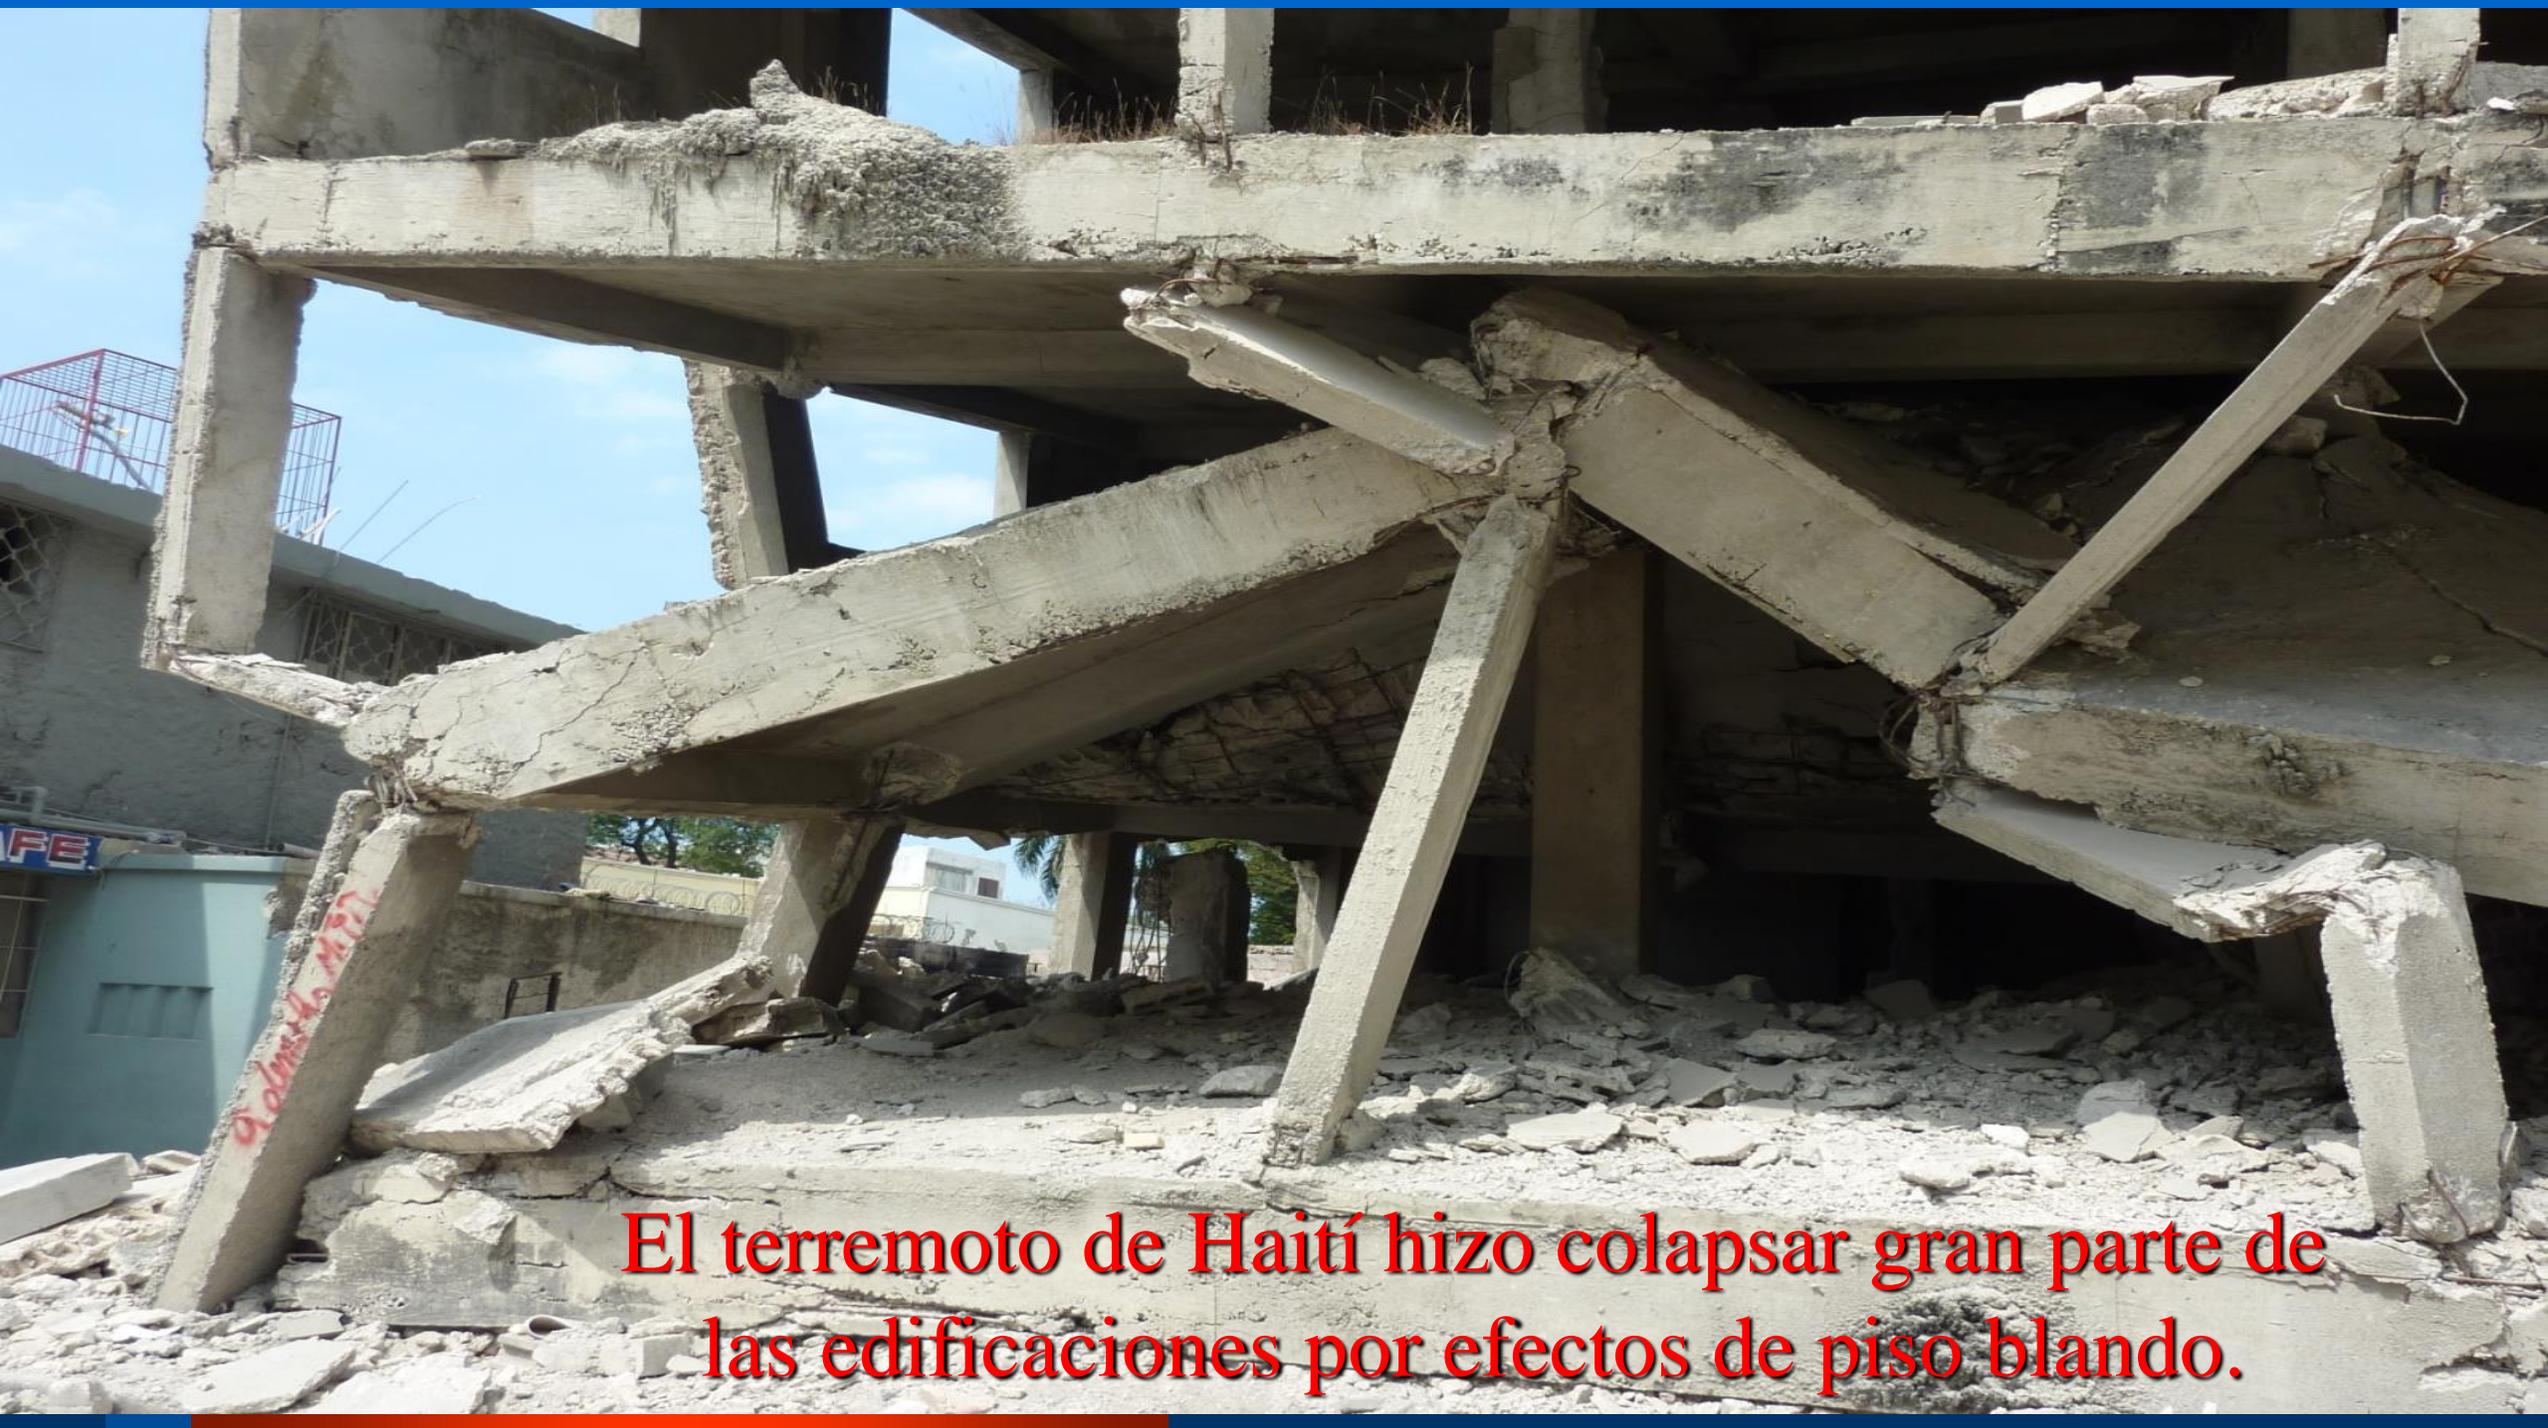
El terremoto de Haití hizo colapsar gran parte de las edificaciones por efectos de piso blando.

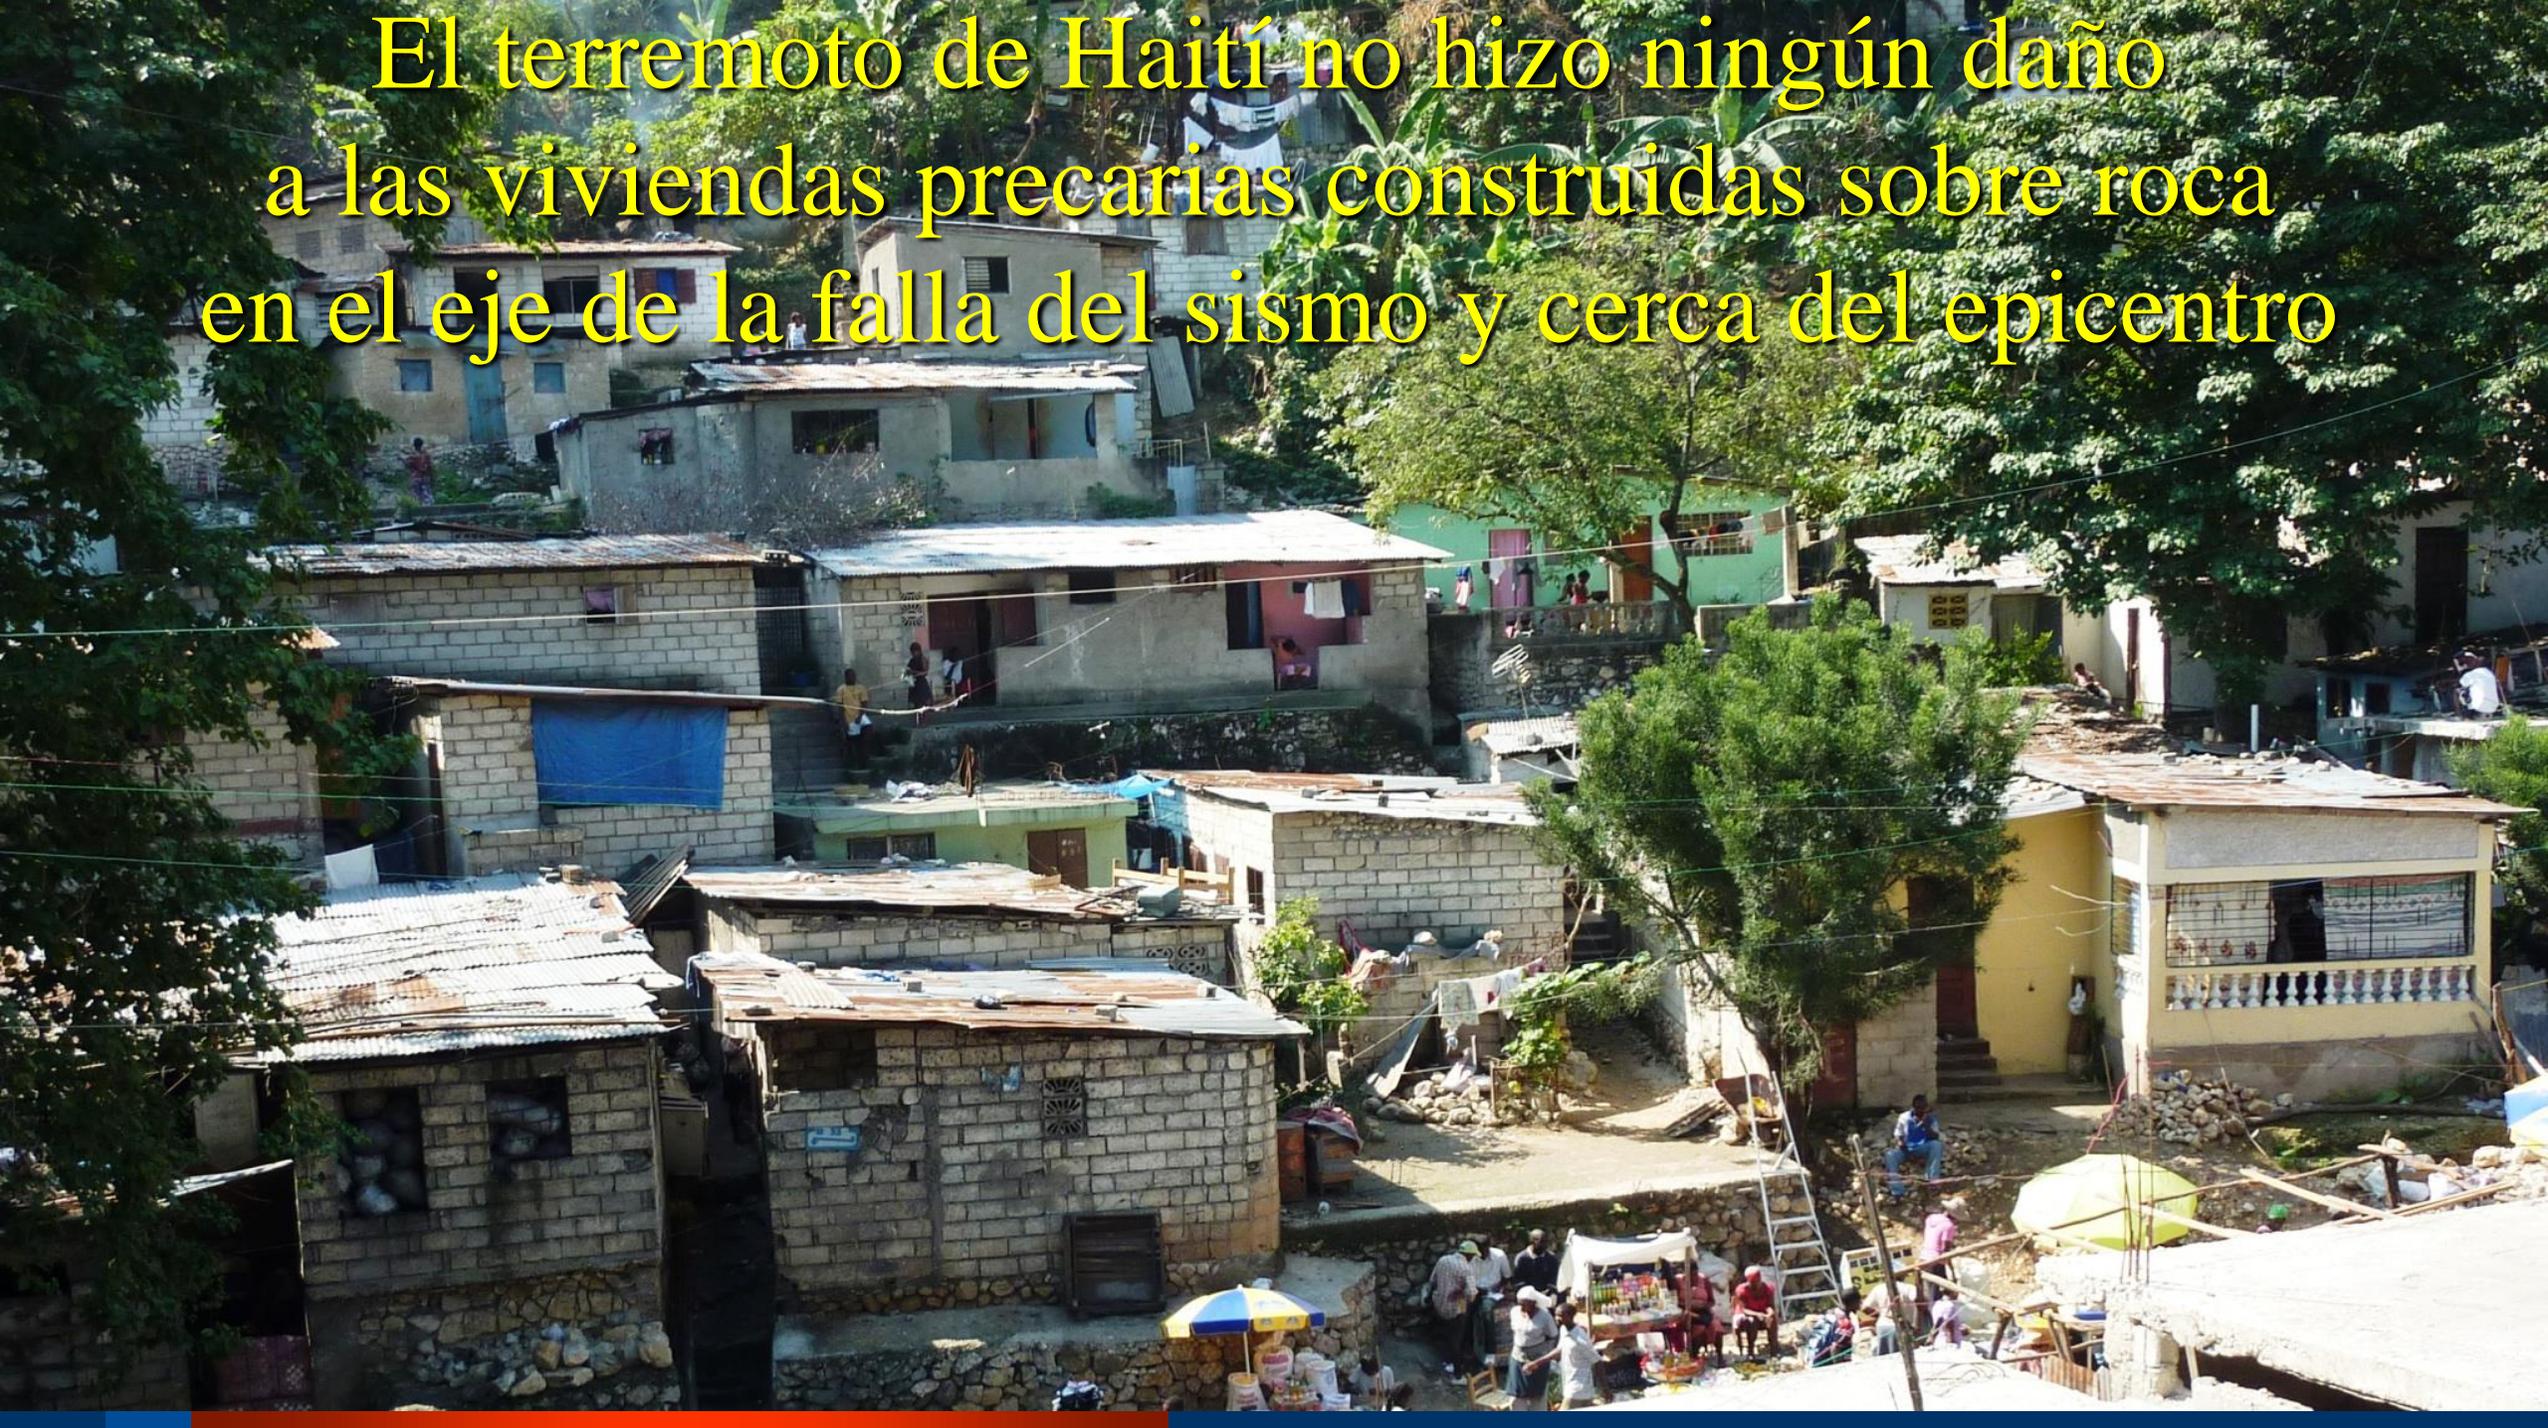
El terremoto de Haití no hizo ningún daño a las viviendas precarias construidas sobre roca en el eje de la falla del sismo y cerca del epicentro

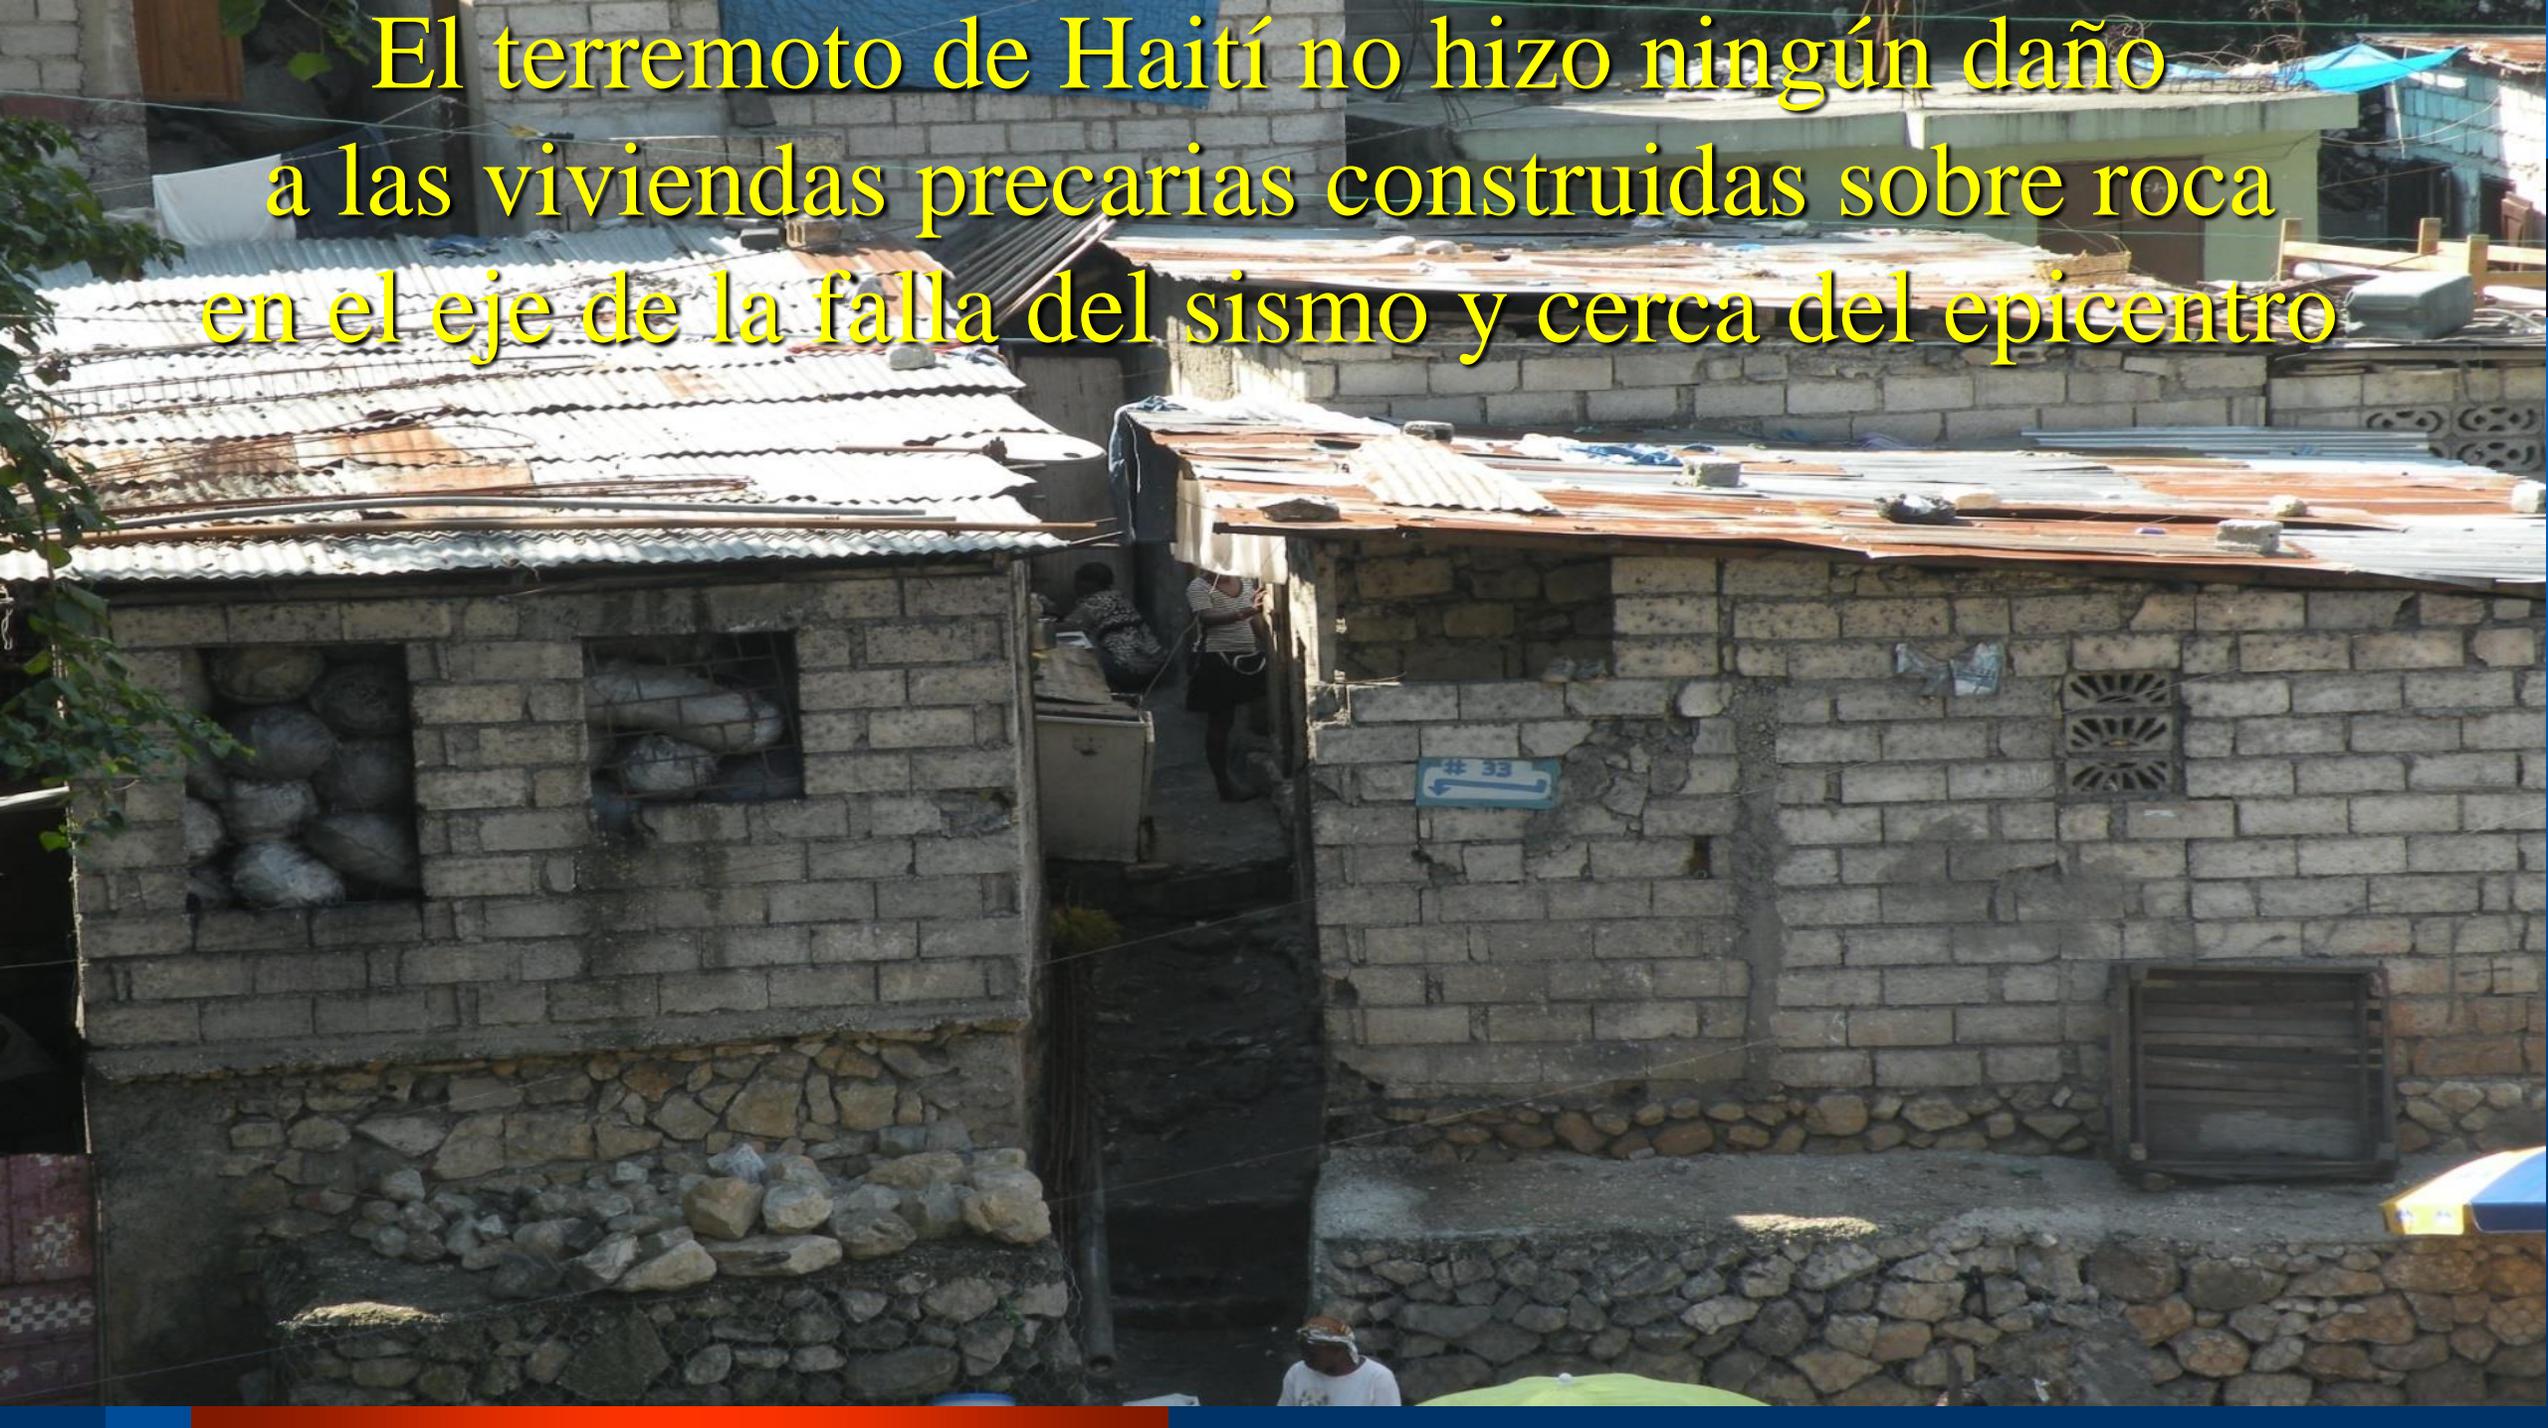
El terremoto de Haití no hizo ningún daño a las viviendas precarias construidas sobre roca en el eje de la falla del sismo y cerca del epicentro

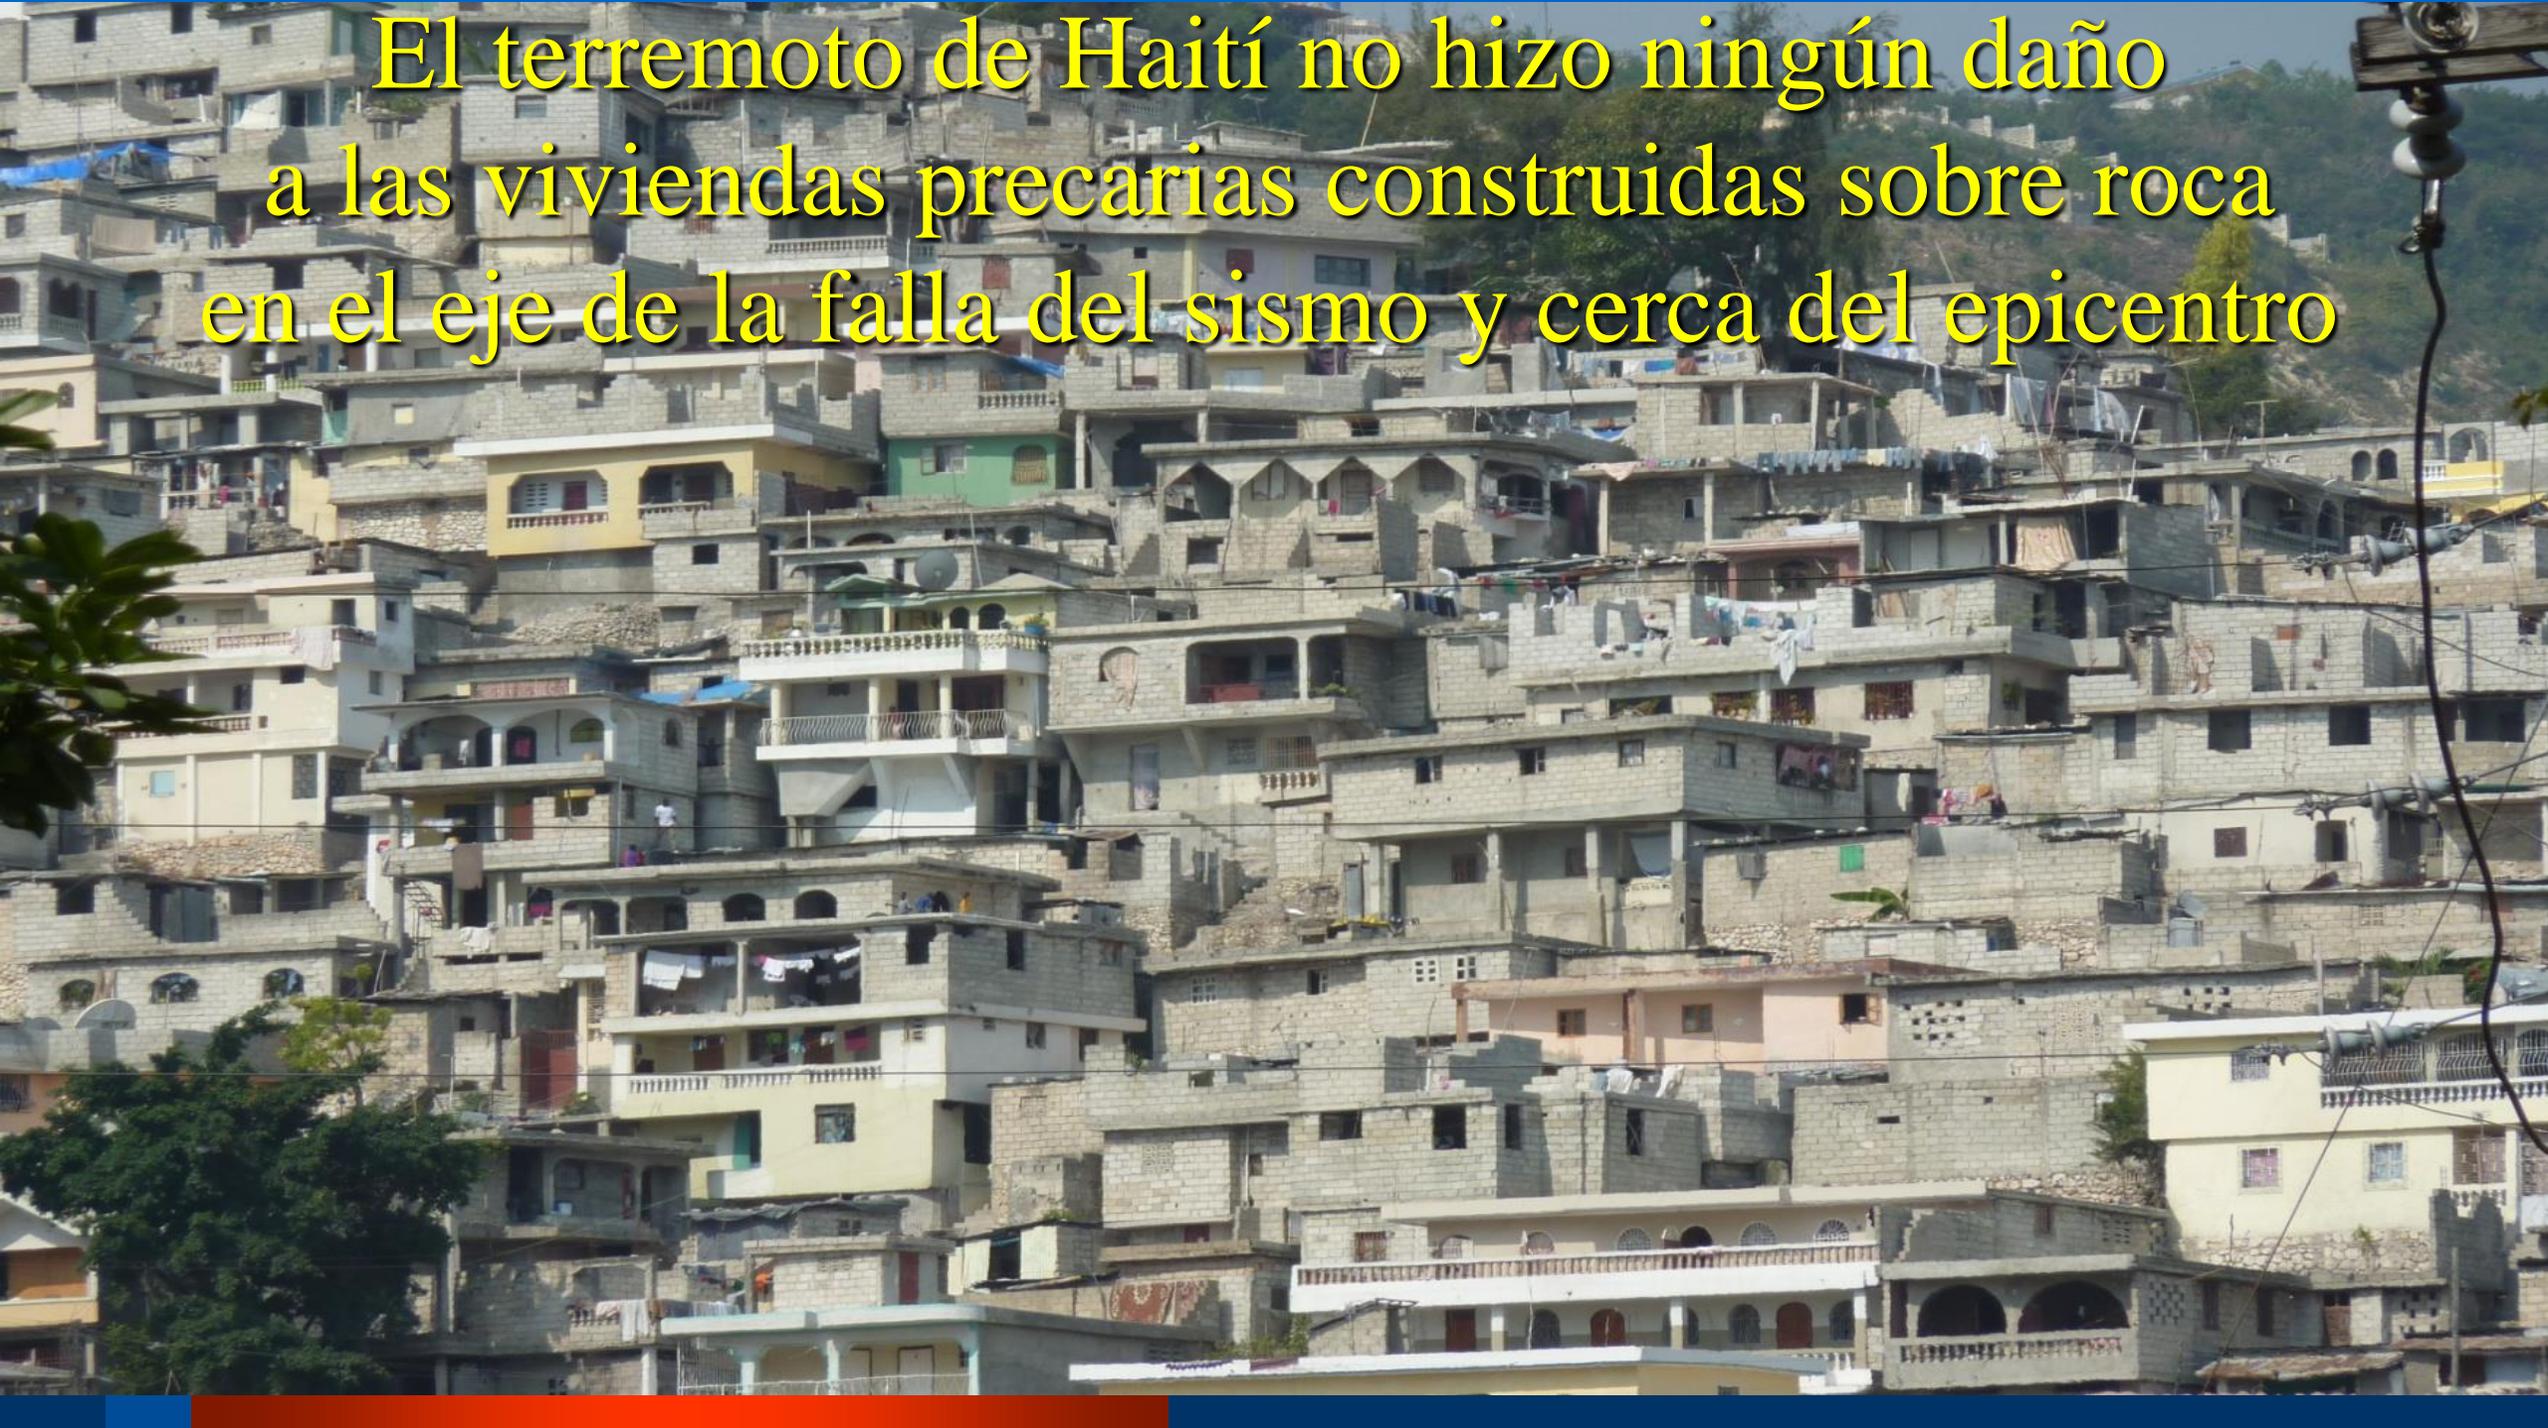
El terremoto de Haití no hizo ningún daño a las viviendas precarias construidas sobre roca en el eje de la falla del sismo y cerca del epicentro
