**PRIMER
CONGRESO INTERNACIONAL
TERREMOTOS Y VULNERABILIDAD**

EXTENSOS DAÑOS SISMICOS EN HAITI 2010 Y TURQUIA 2023

Por: Osiris de León

23 JUNIO, 2023

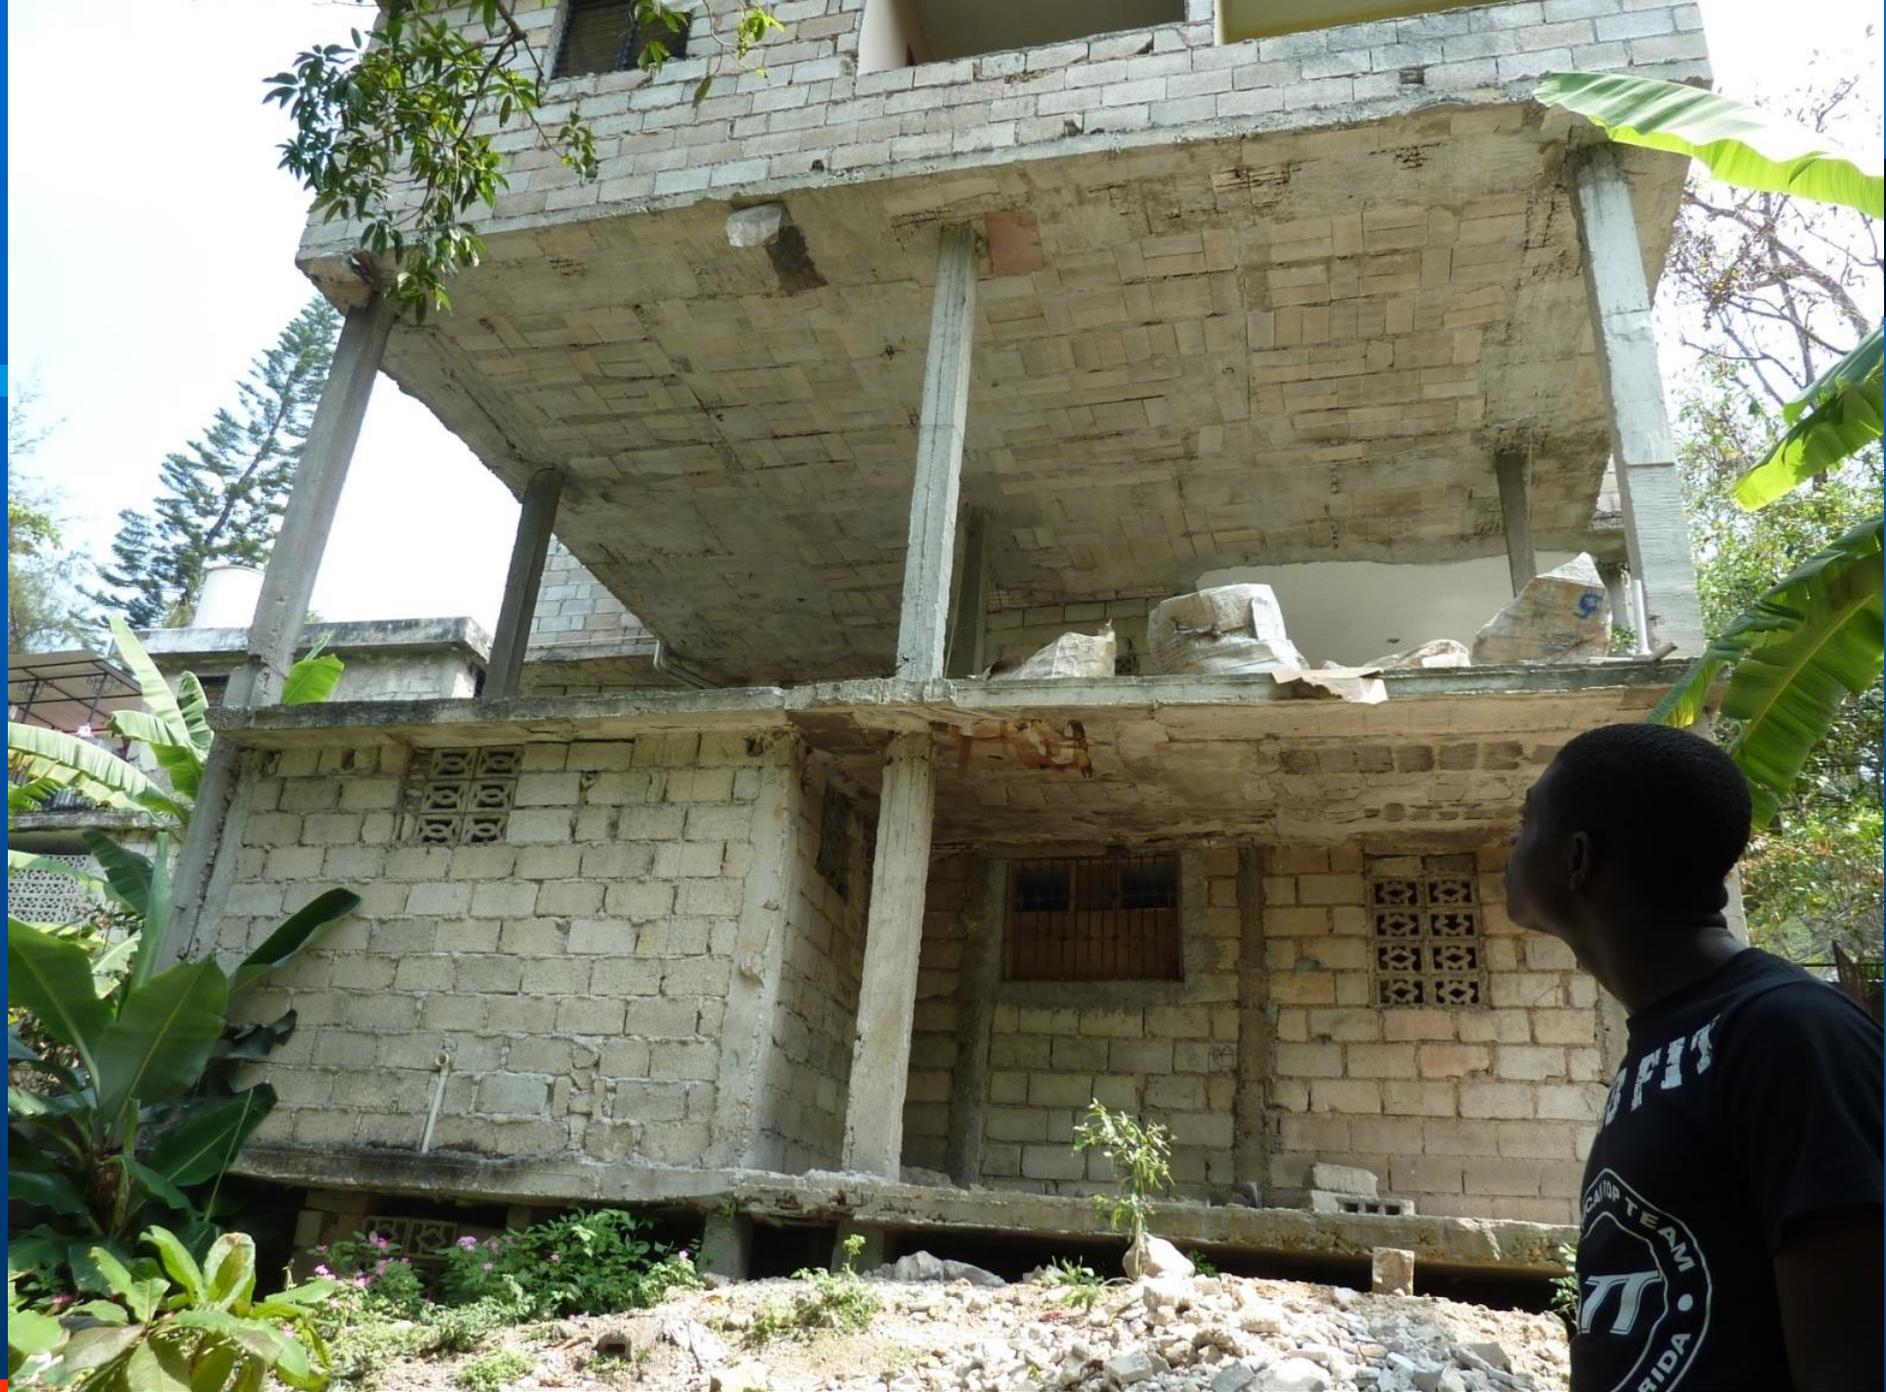
El terremoto de
Haití no hizo
ningún daño
a las viviendas
precarias
construidas
sobre roca
en el eje de la
falla del sismo
y cerca
del epicentro

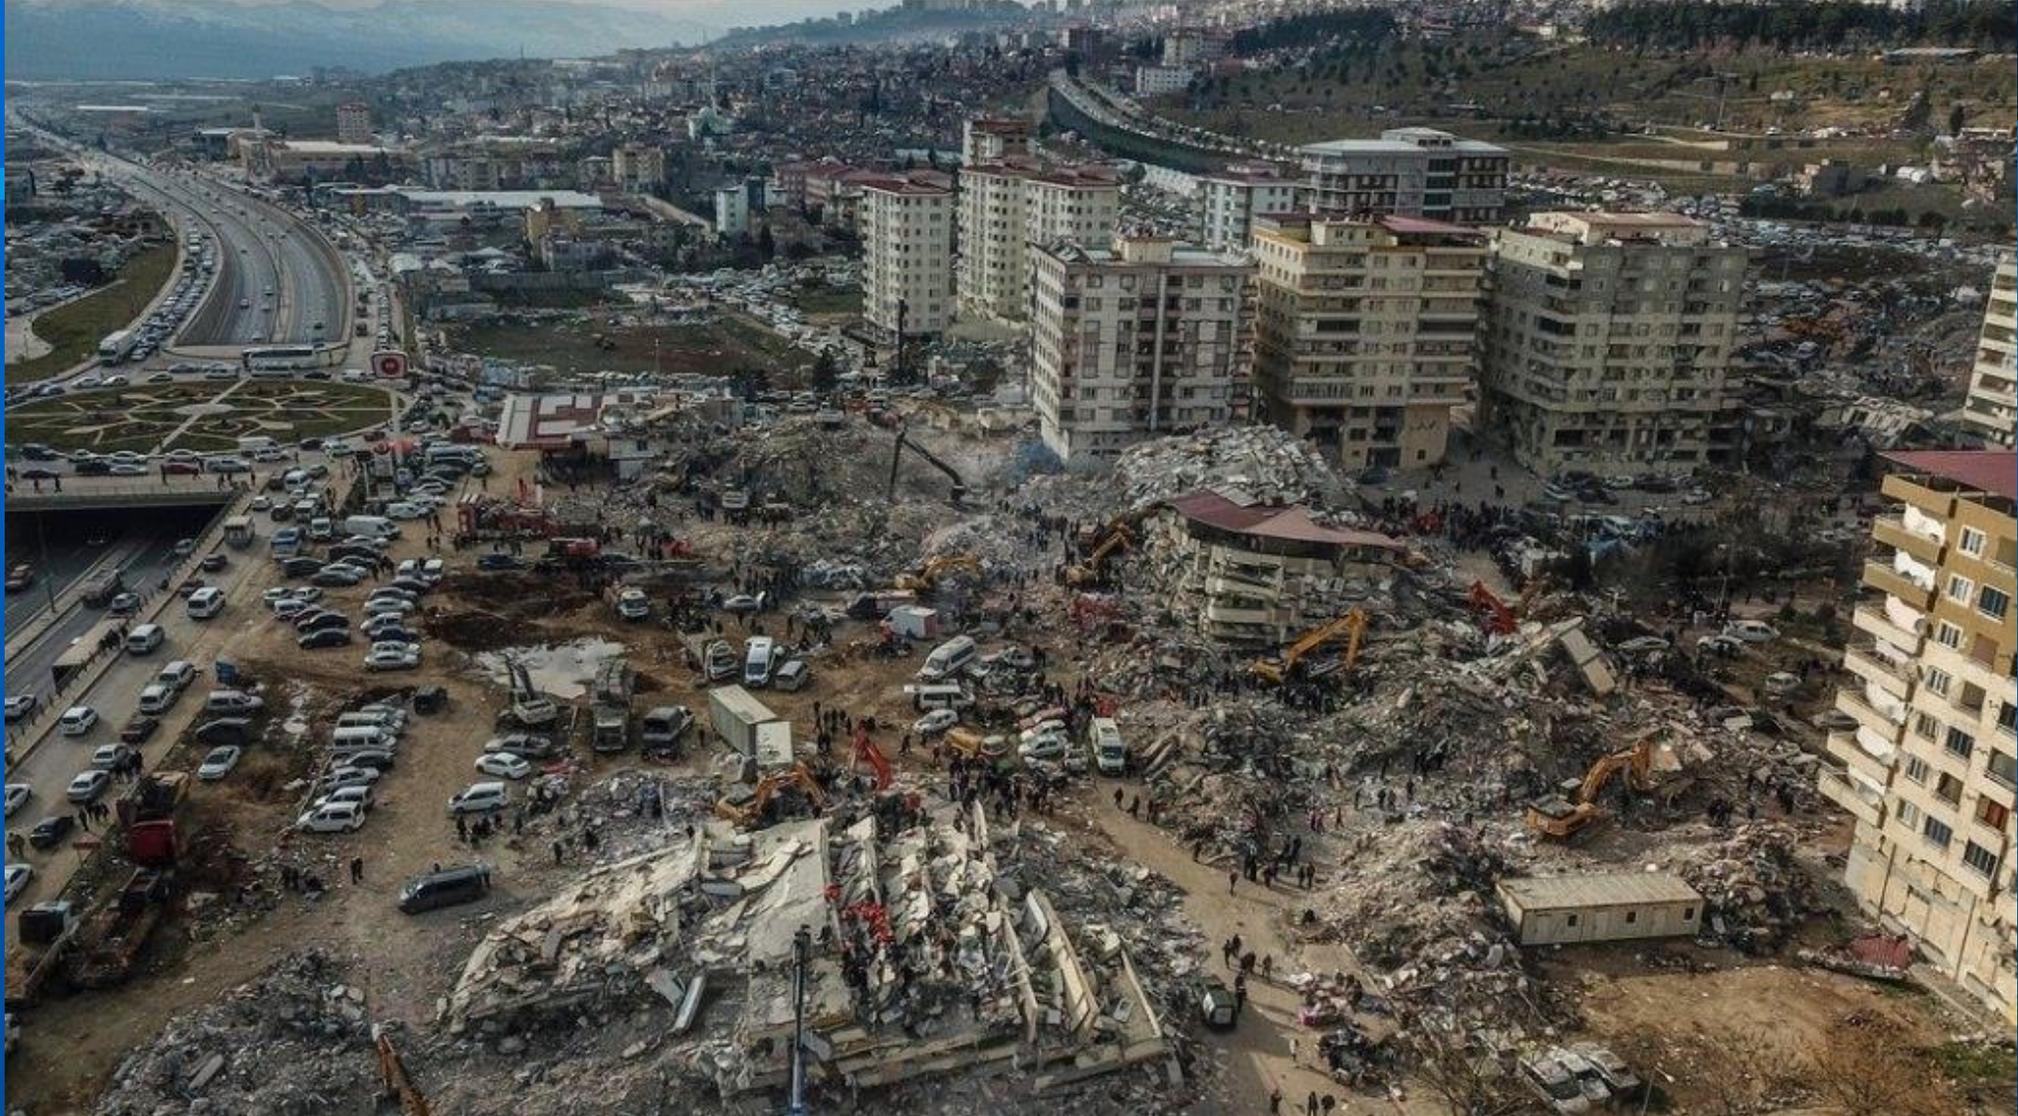
**2 TERREMOTOS EN TURQUIA, MAGNITUDES 7.8 Y 7.5, FEBRERO, 2023
ESTA ROCA CALIZA PROTEGIO VIVIENDAS Y QUEDARON INTACTAS**

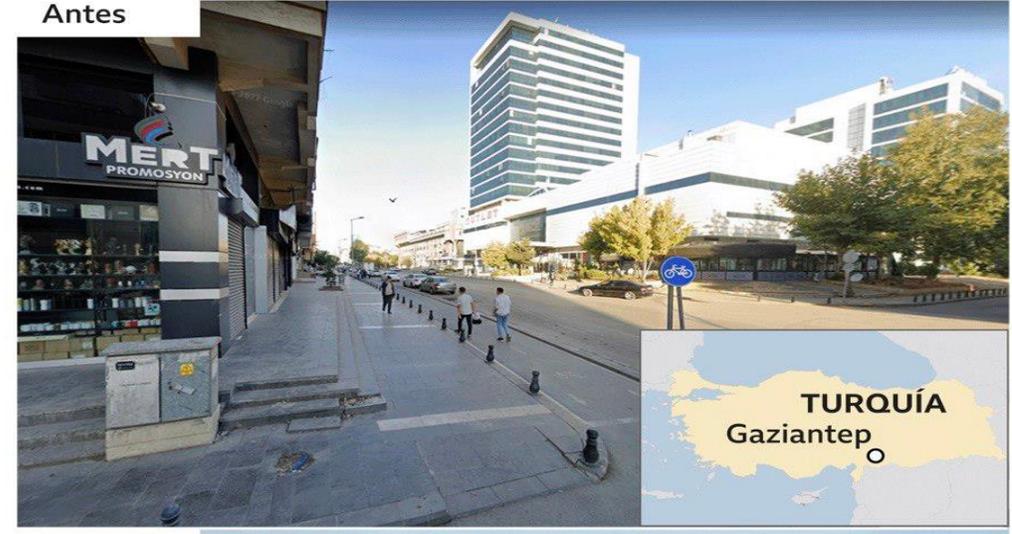
Daños a los edificios en Gaziantep

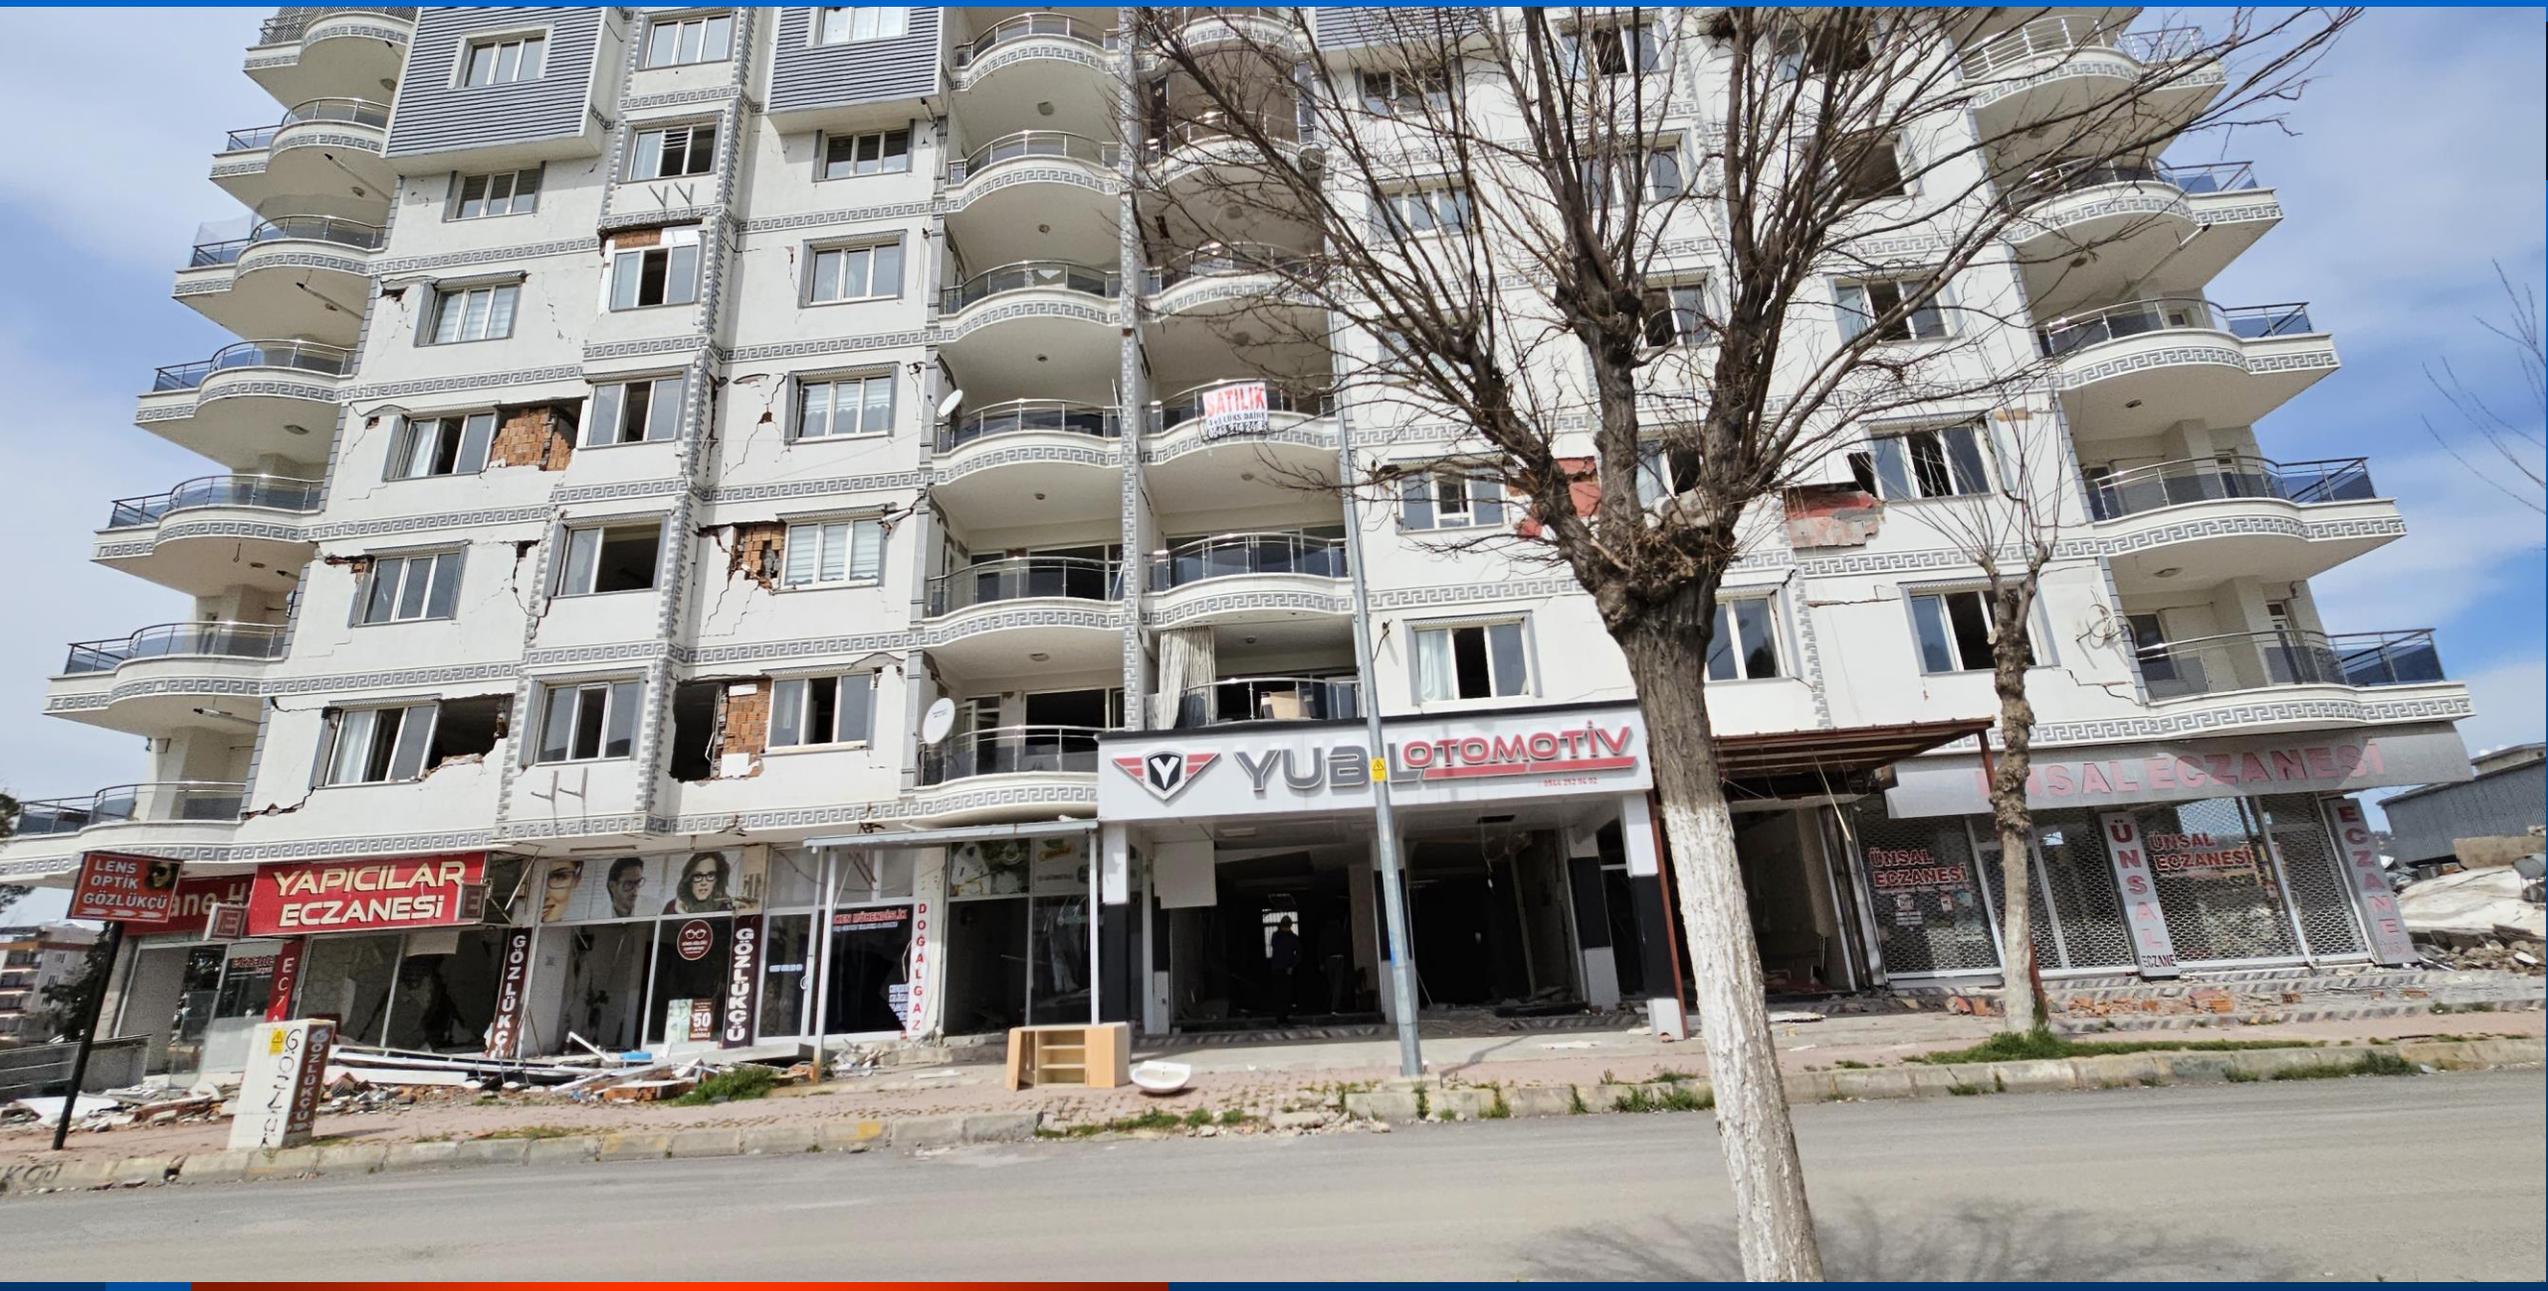
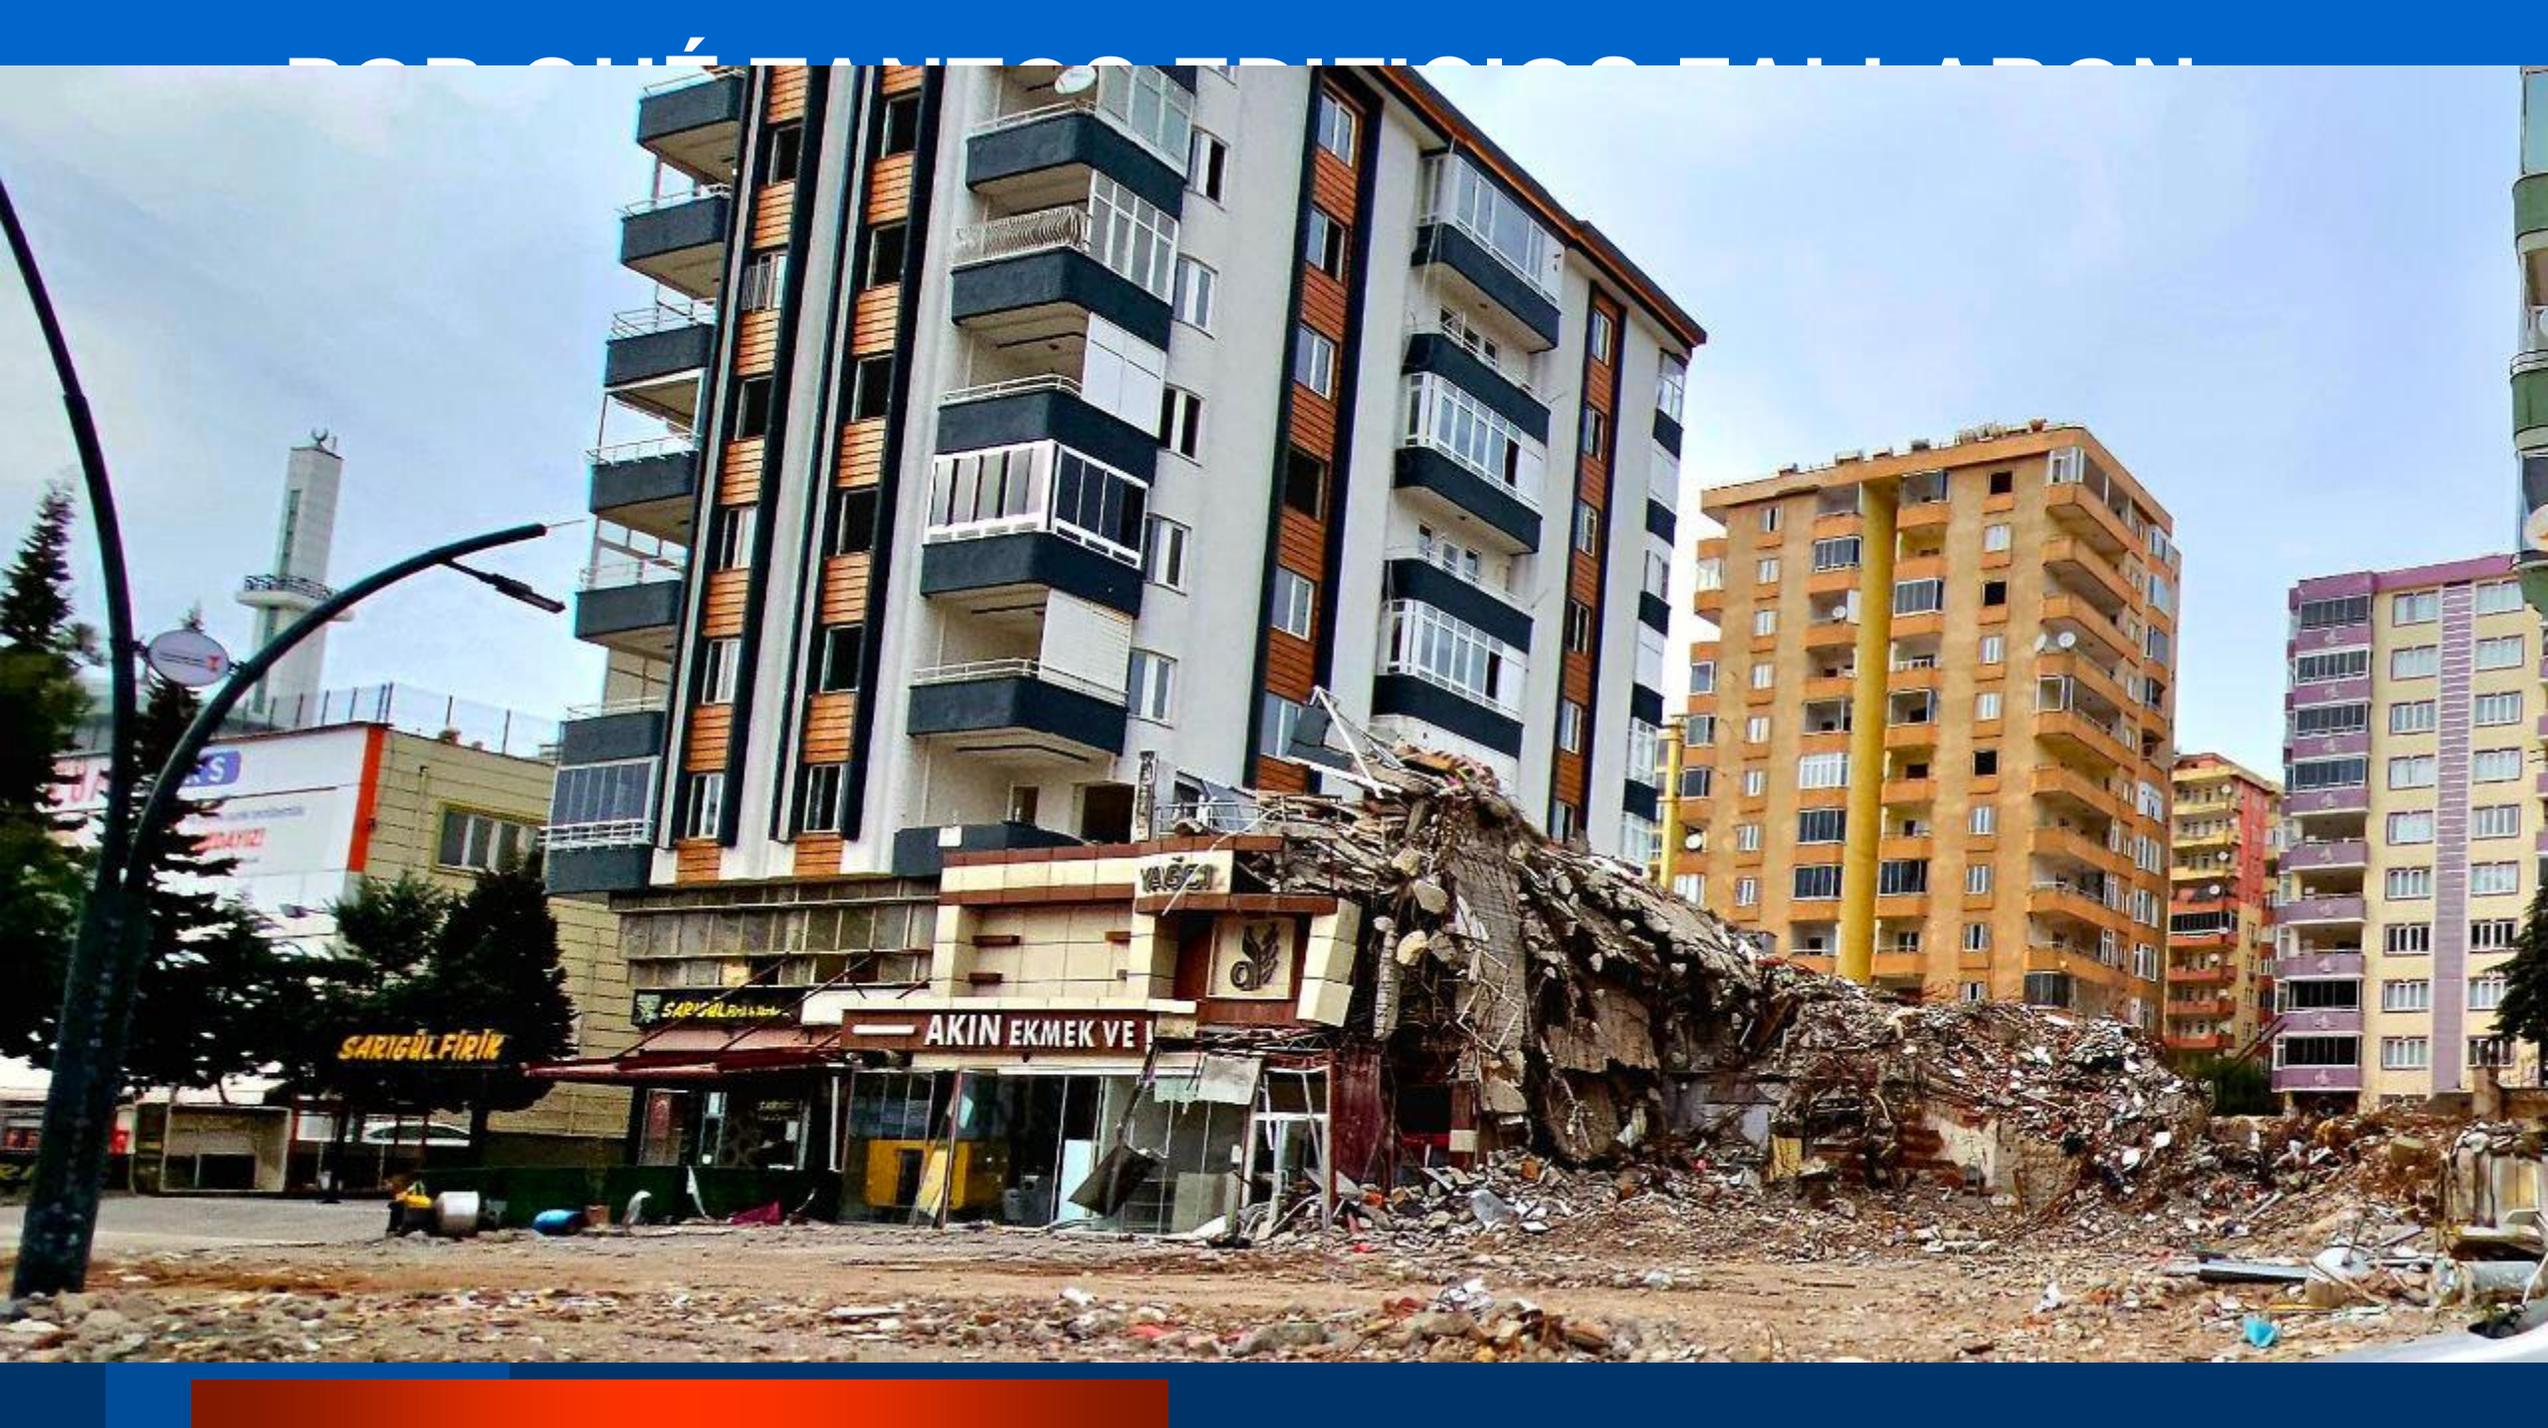
Los tres ingenieros que analizaron el video del derrumbe de Asur dijeron que parecía haber un fallo de diseño en la planta baja. Cuando la tierra tembló durante la más fuerte réplica, la mayor parte del edificio no mostró daños iniciales, al menos vistos desde el exterior. Pero en cuestión de segundos empezó a salir polvo de la planta baja, probablemente hormigón pulverizado de las columnas verticales que empezaban a ceder.

De forma rápida aparecieron grietas visibles en las paredes exteriores de la planta baja, que empezó a derrumbarse. Al final, ese piso desapareció por completo cuando el resto del edificio, que ya no se sostenía desde abajo, lo aplastó por la fuerza de gravedad.

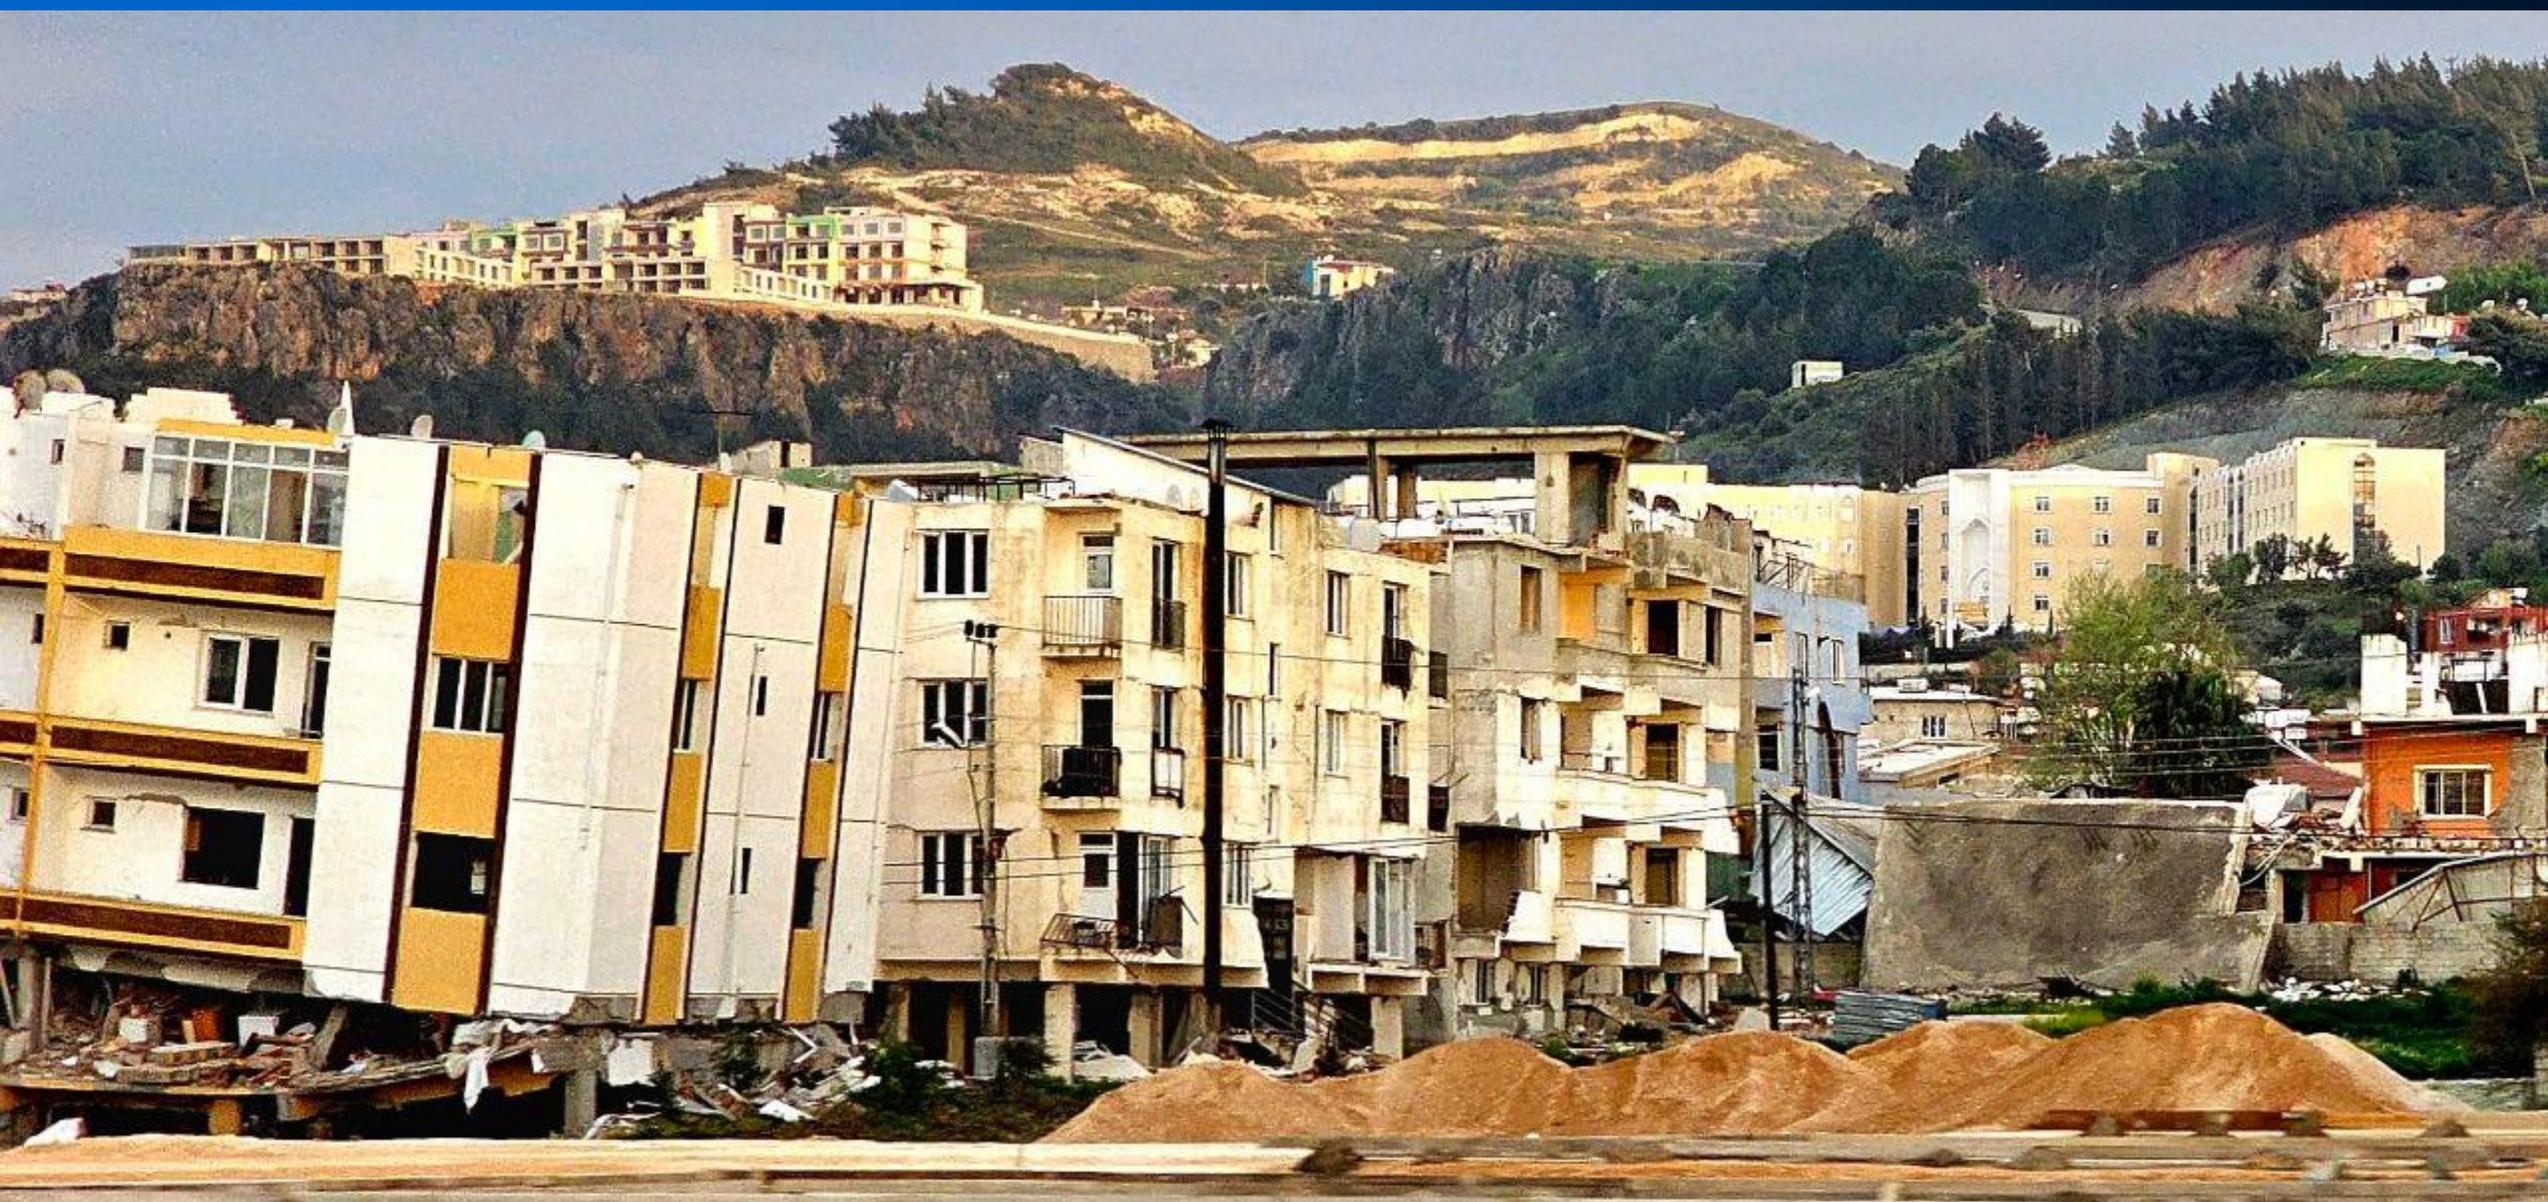
EDIFICIOS EN SUELOS FALLARON Y EN ROCAS NO

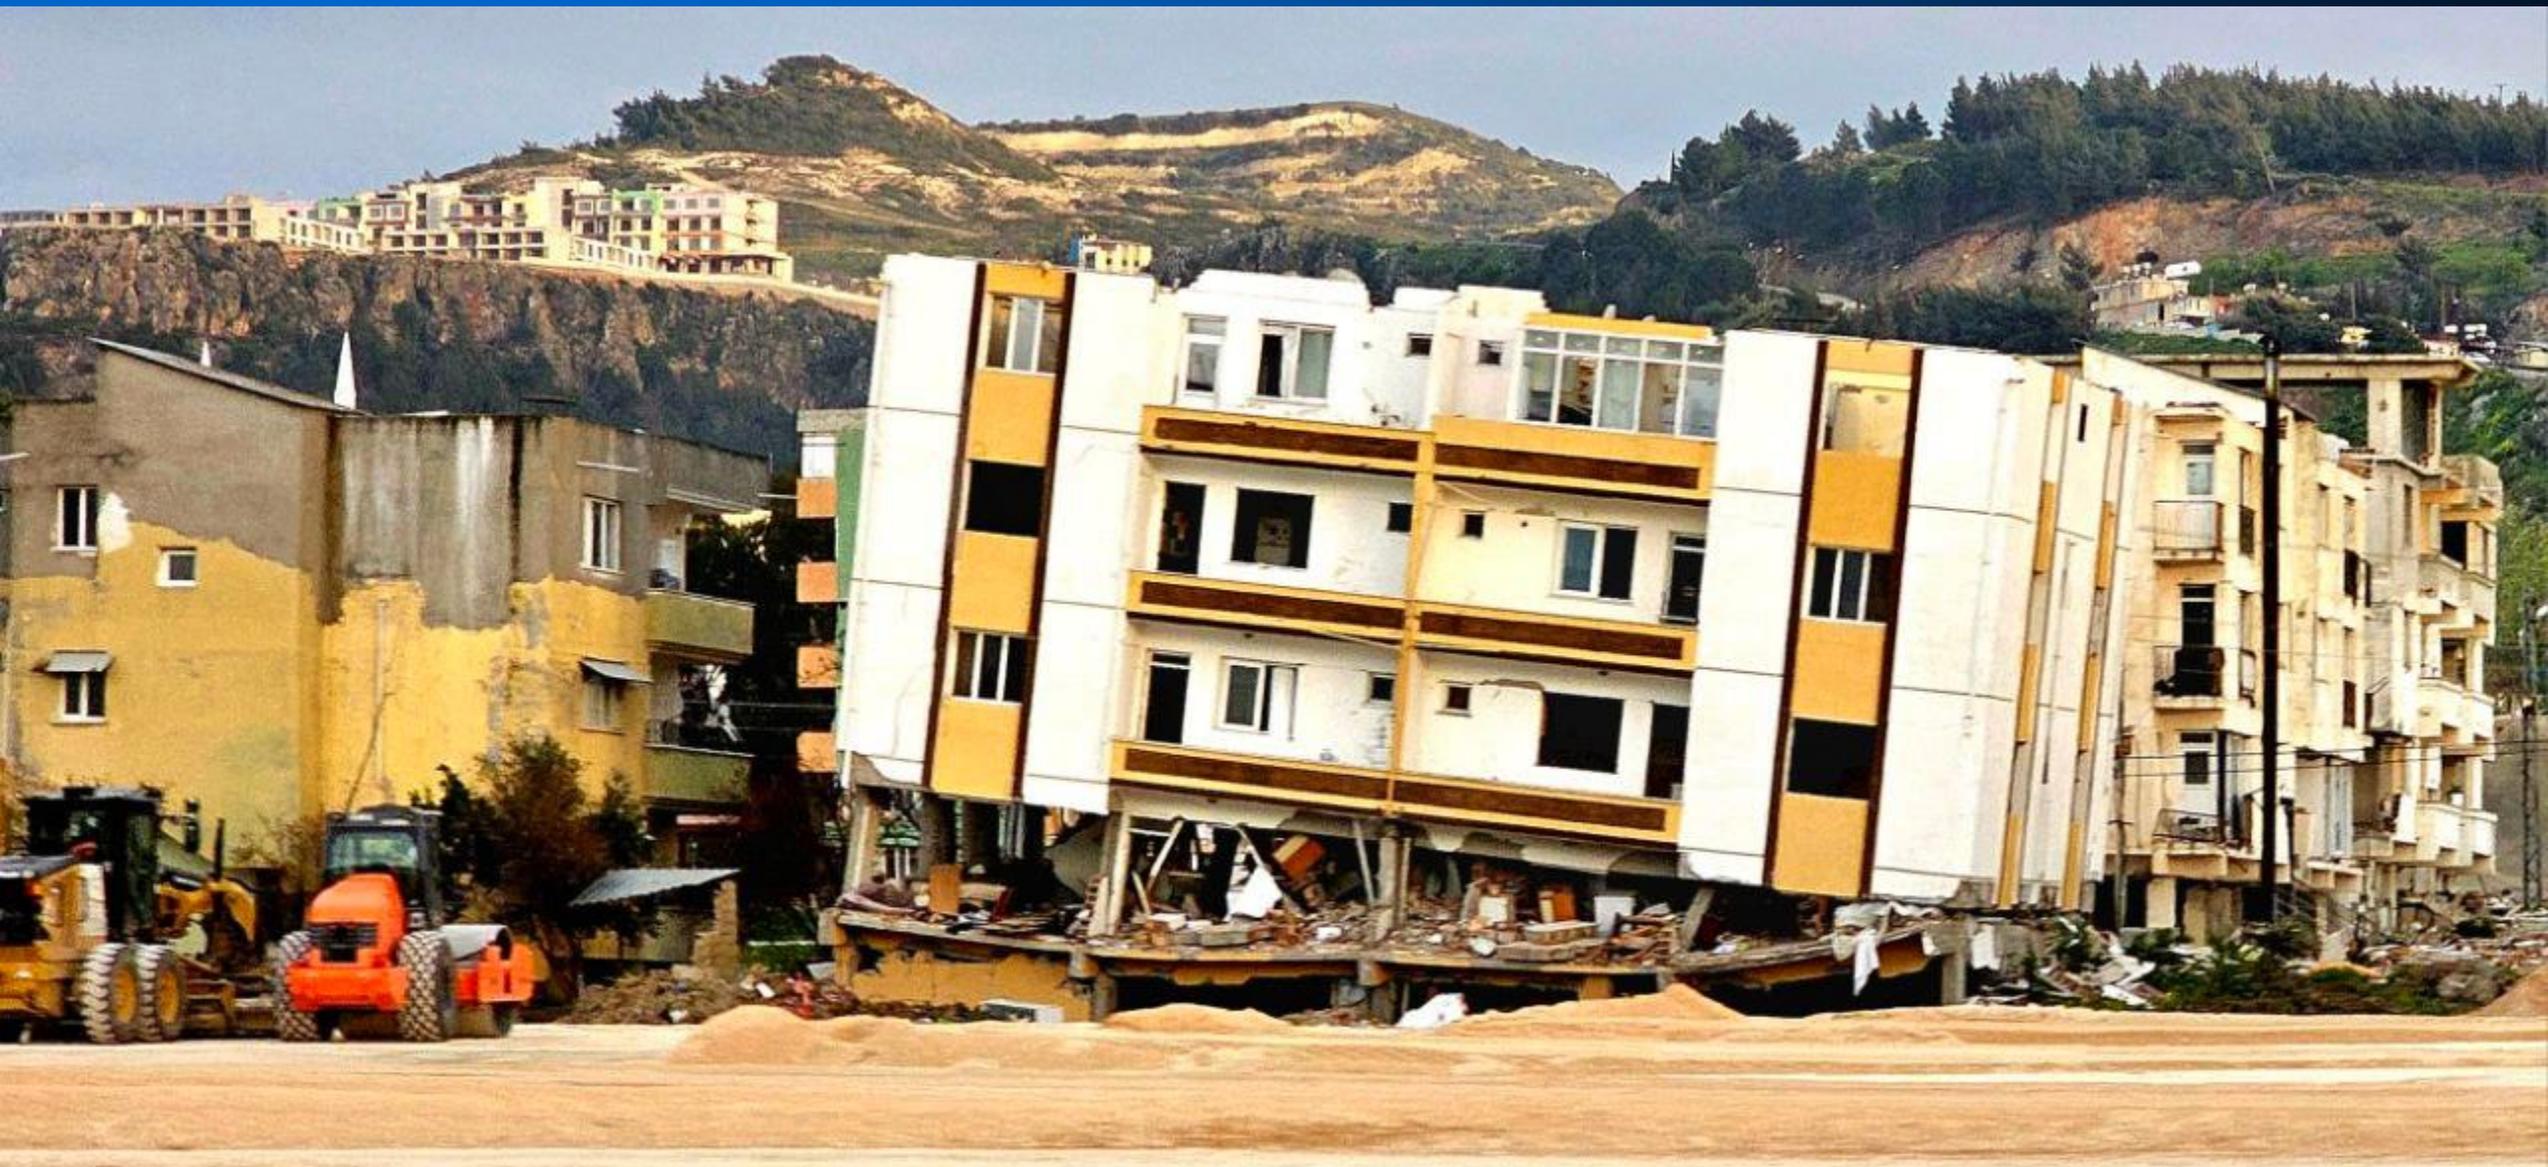
EDIFICIOS EN SUELOS FALLARON Y EN ROCAS NO
