Código sismorresistente cubano. Investigaciones para su actualización

Dra. C. Ing. Grisel Morejón Blanco
Vice-Directora Científica CENSAIS

Investigaciones para la actualización de la NC 46:2017

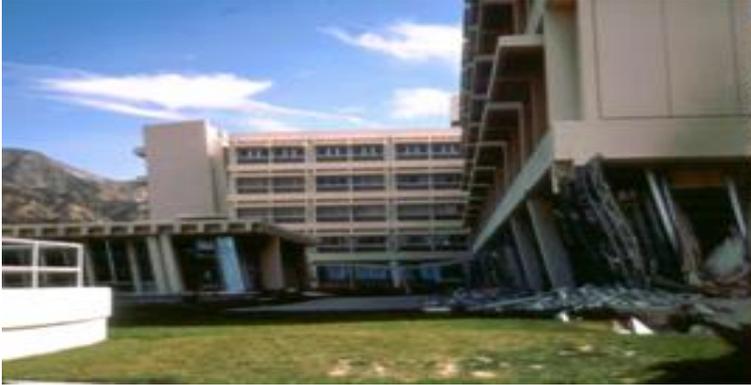
Falla por variación brusca de la rigidez a lo largo de la altura del edificio.

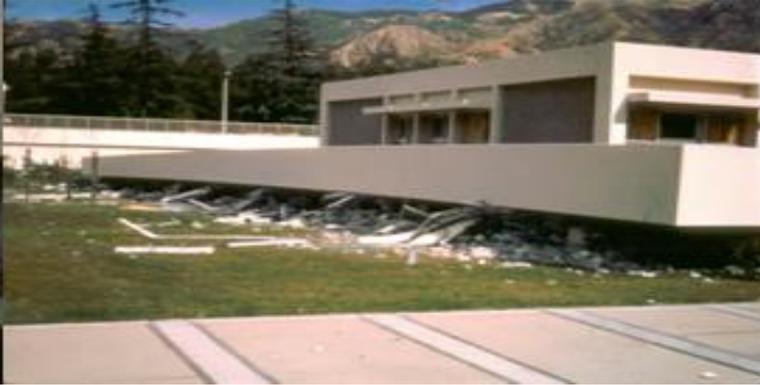
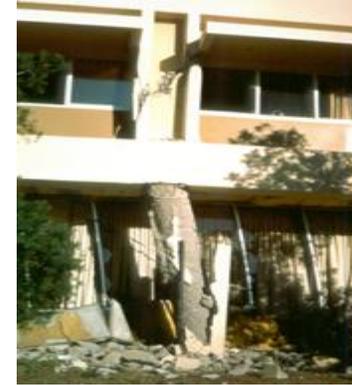
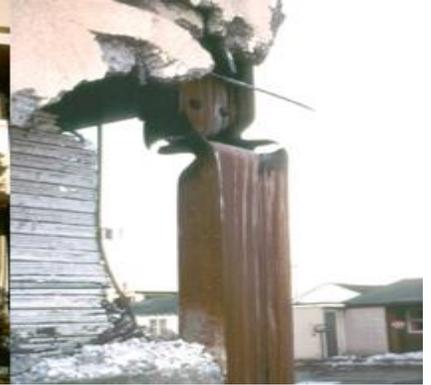
Fallo frágil debido al cortante y tensión diagonal en columnas y vigas.

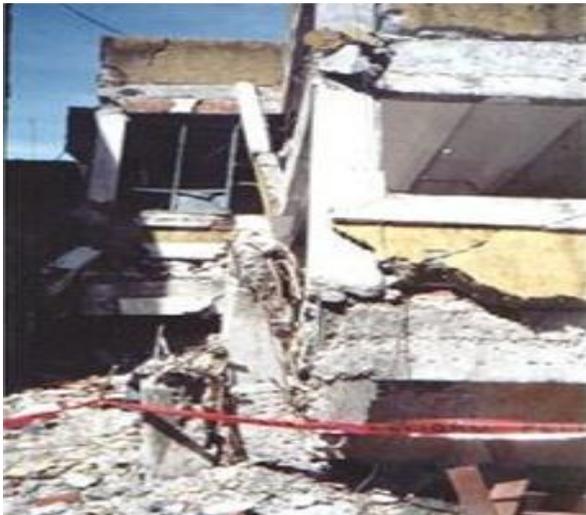
Fractura del acero, escasa ductilidad

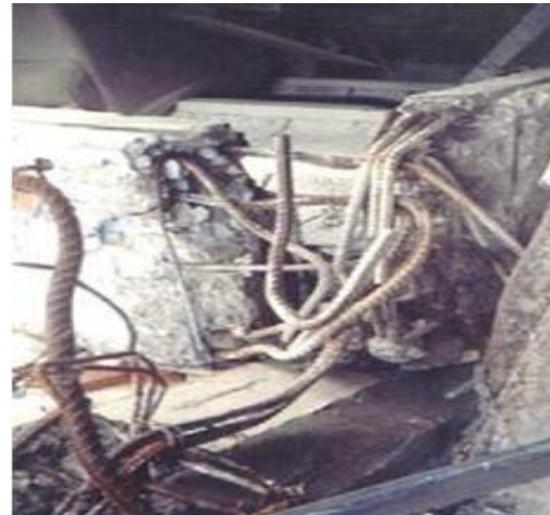
Colapso columna débil viga fuerte

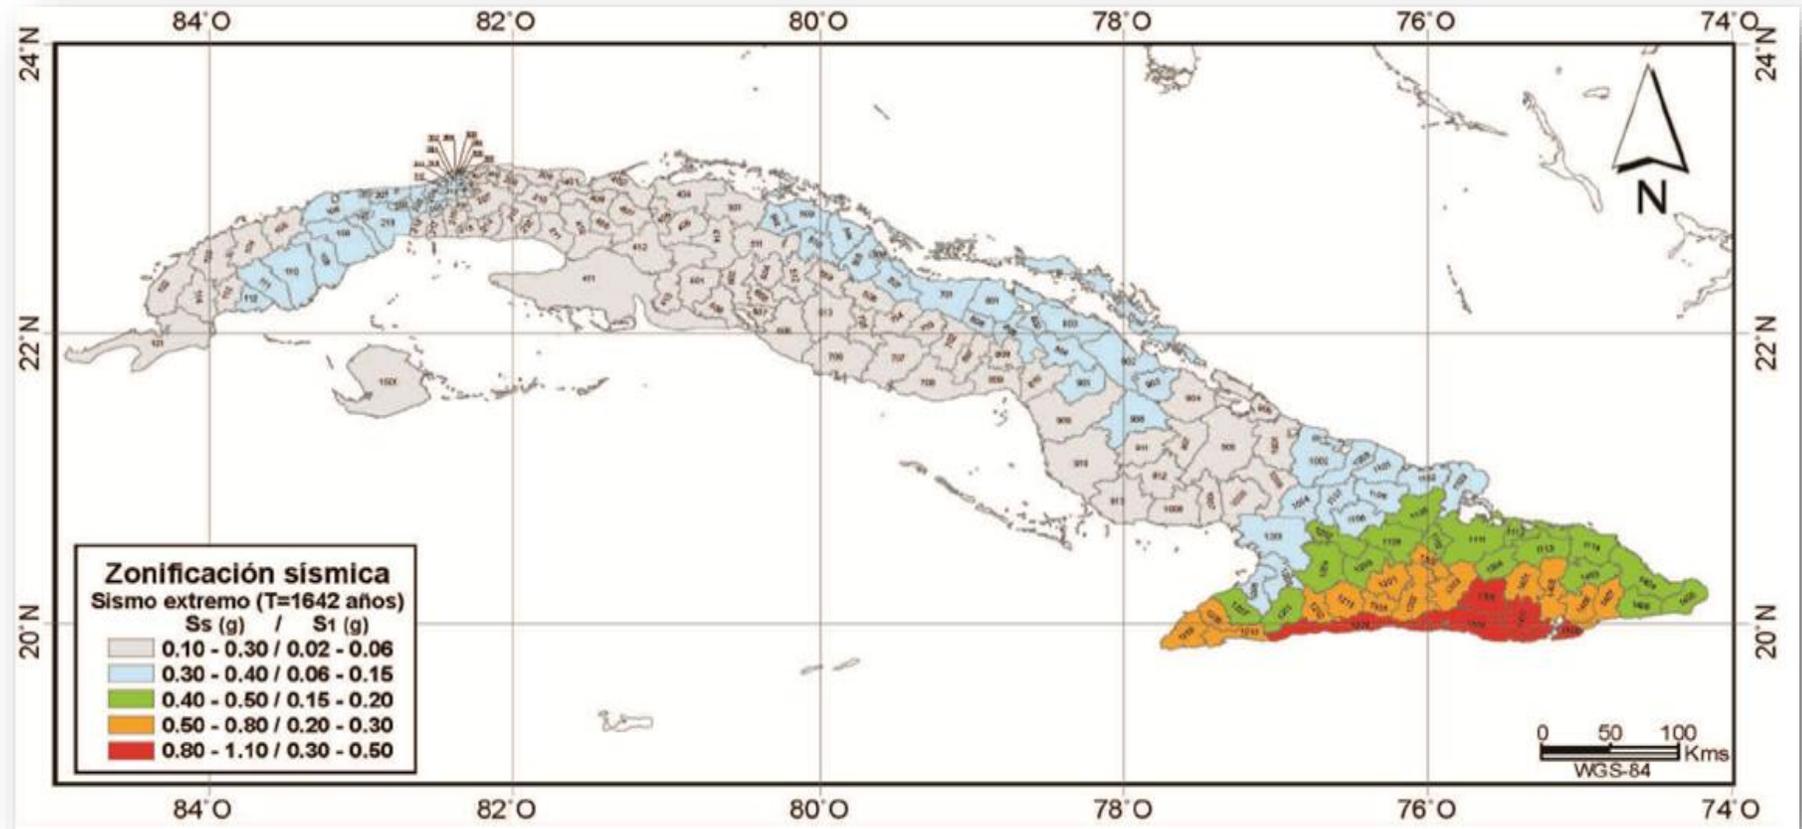
Zonificación sísmica de la República de Cuba. NC-46:2017

- Establece un único sismo de diseño que corresponde al sismo extremo.
- Introduce el concepto de factor de escala.
- Usa un factor para penalizar la proximidad a la falla.
- Elaborado en el año 2007 y aprobado en 2012.

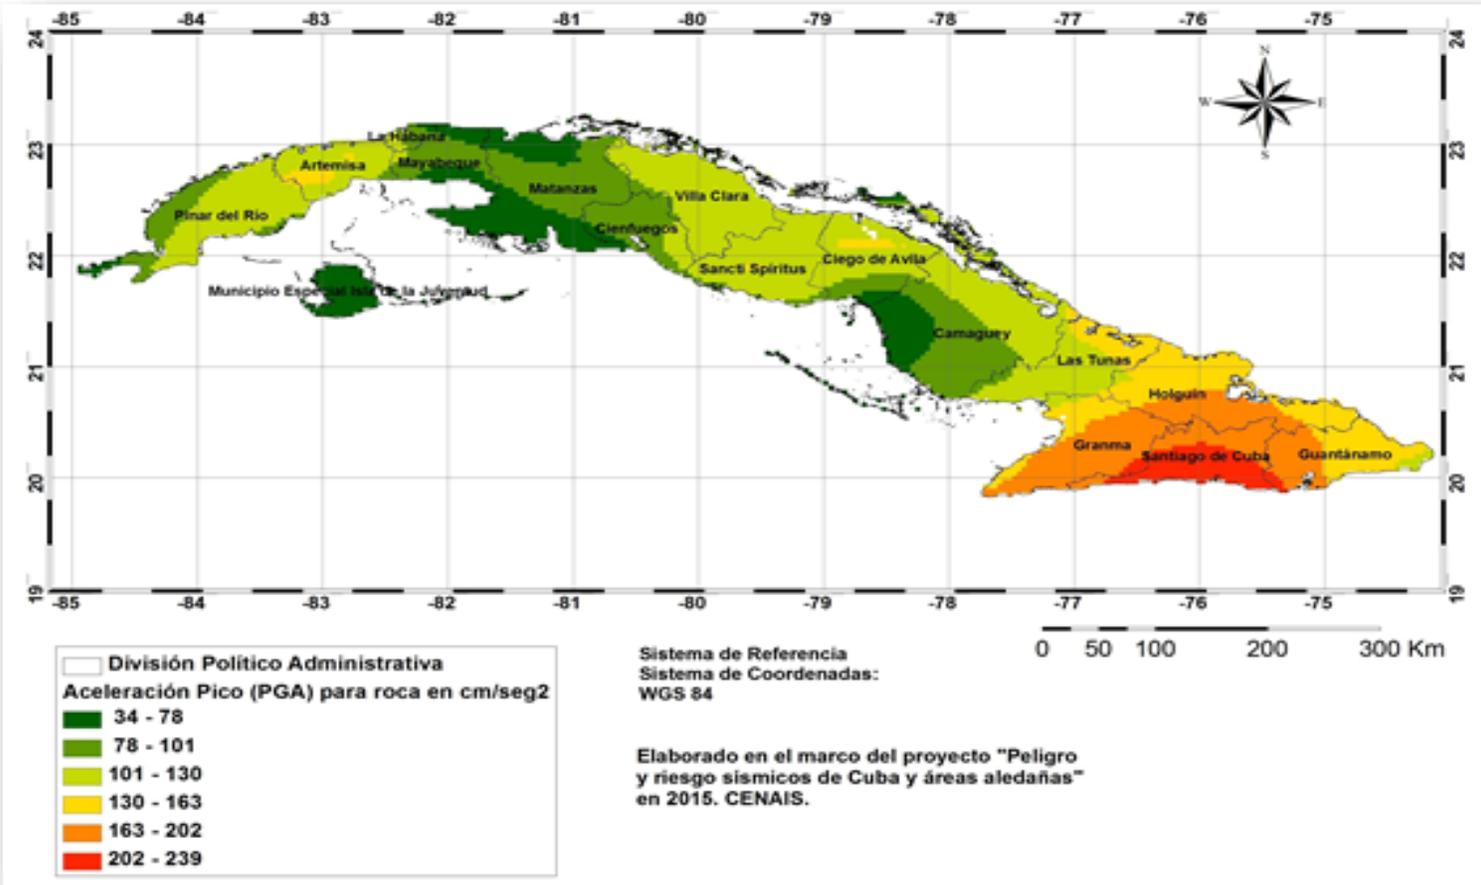
Nueva Zonificación sísmica de la República de Cuba.

Modelo de 22 fallas activas representativas y un modelo de sismicidad en celdas siguiendo el método no zonificado.

Información completa del catálogo desde 1502.

4 relaciones de atenuación (2 zonas de deformación asociadas con la frontera de las placas y 2 para regiones estables continentales).

Se obtuvieron PGA a partir de la asignación pesos variables a los modelos de entrada del árbol lógico.

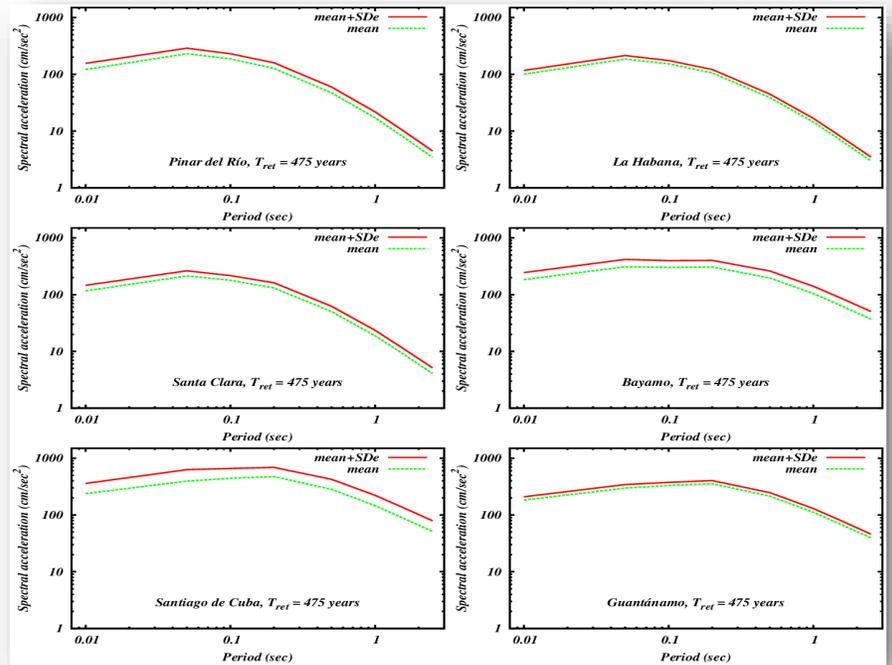
Utiliza la forma de las ordenadas espectrales de la ASCE 7-10, basada en los UHS calculados para Estados Unidos

- S , S_1 y T_L de la zona sísmica
- Factores de sitio F_a y F_v
- Factores de proximidad a la fuente N_a y N_v
- Factor de escala K_d

F_a y F_v , son los factores que más influyen lamentablemente, dependen de los coeficientes definidos en la PS, con una dependencia no indicada explícitamente, recomendando interpolación para valores intermedios.

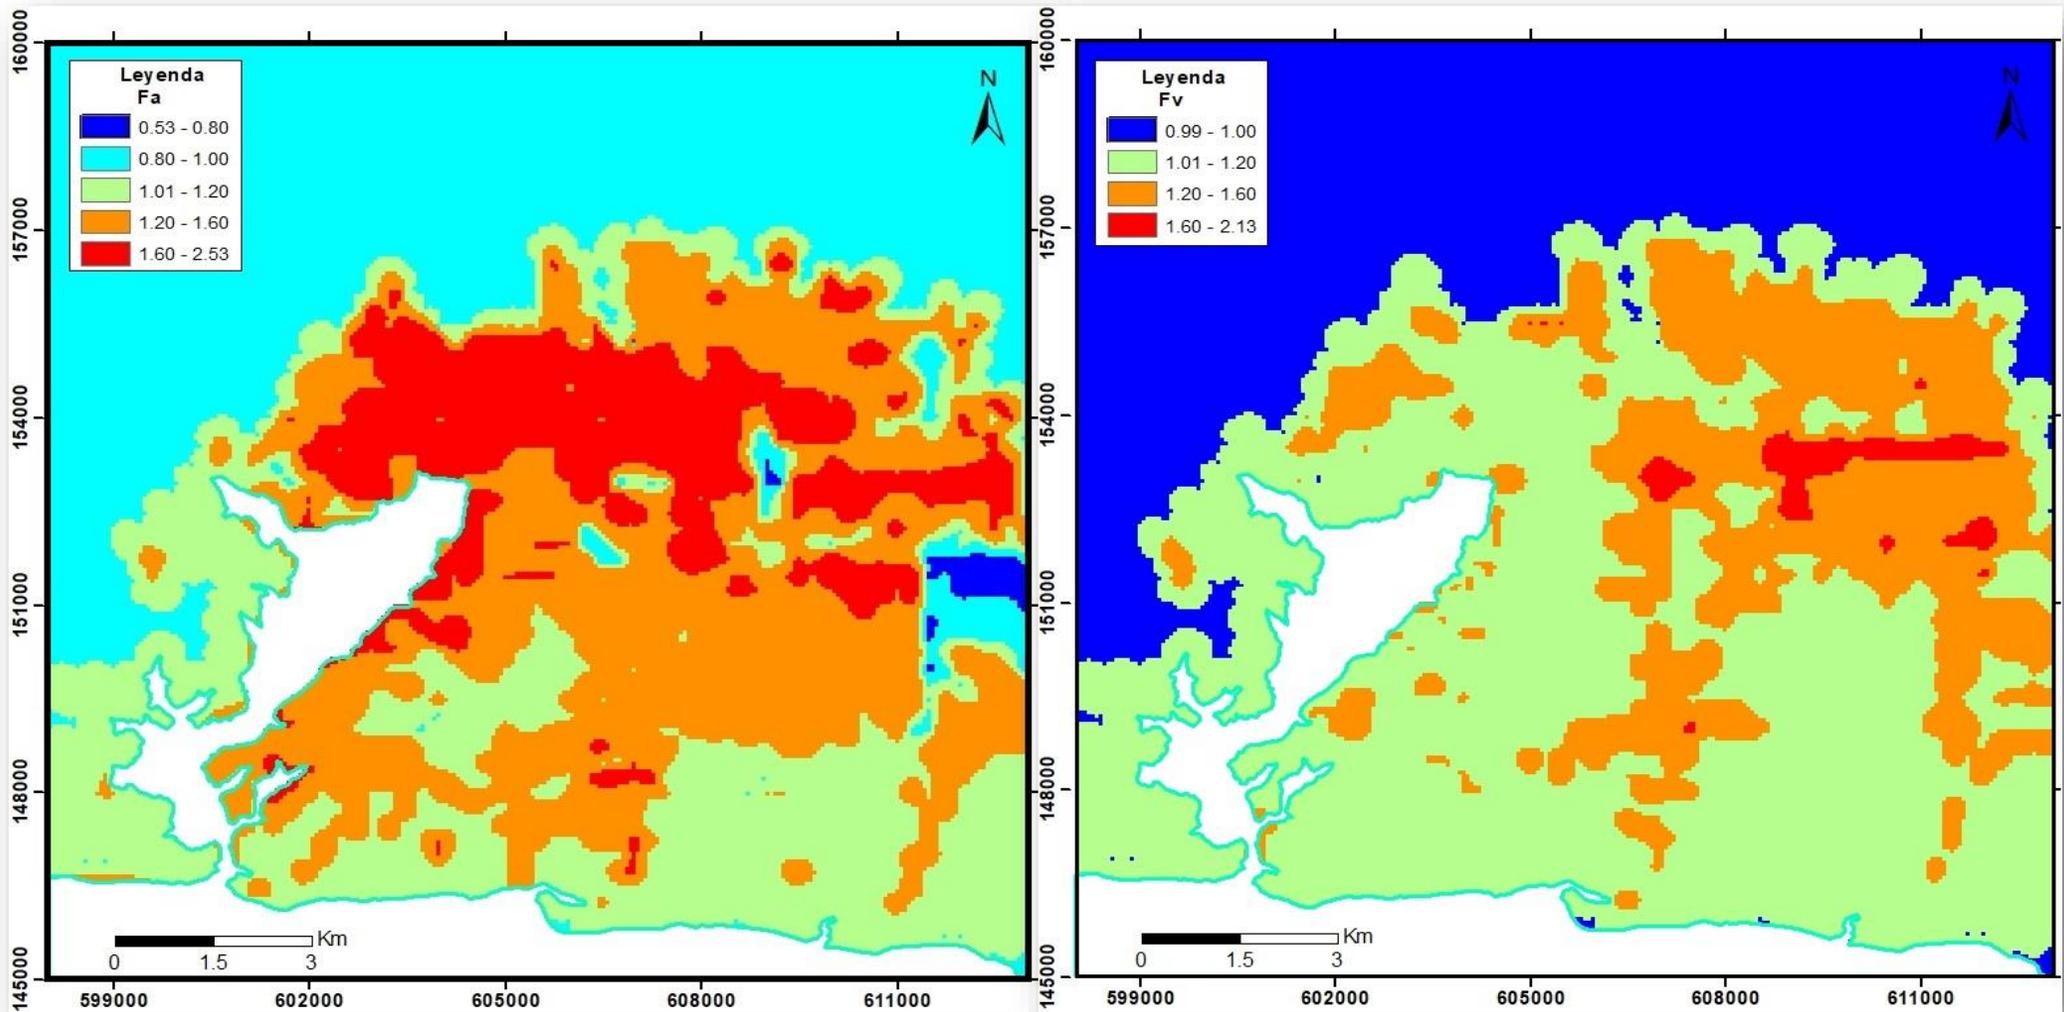
Se realiza la modelación 1D, donde se tienen en cuenta todas las propiedades de los suelos en profundidad y los espectros UHS para roca, tomando como referencia la clasificación dinámica de los suelos de la NC 46:2017

Para perfiles de suelo del A – E de la NC 46:2017 a partir de registros de sismos reales moderados escalados a aceleraciones que correspondan al sismo extremo periodo de retorno de 1642 años).

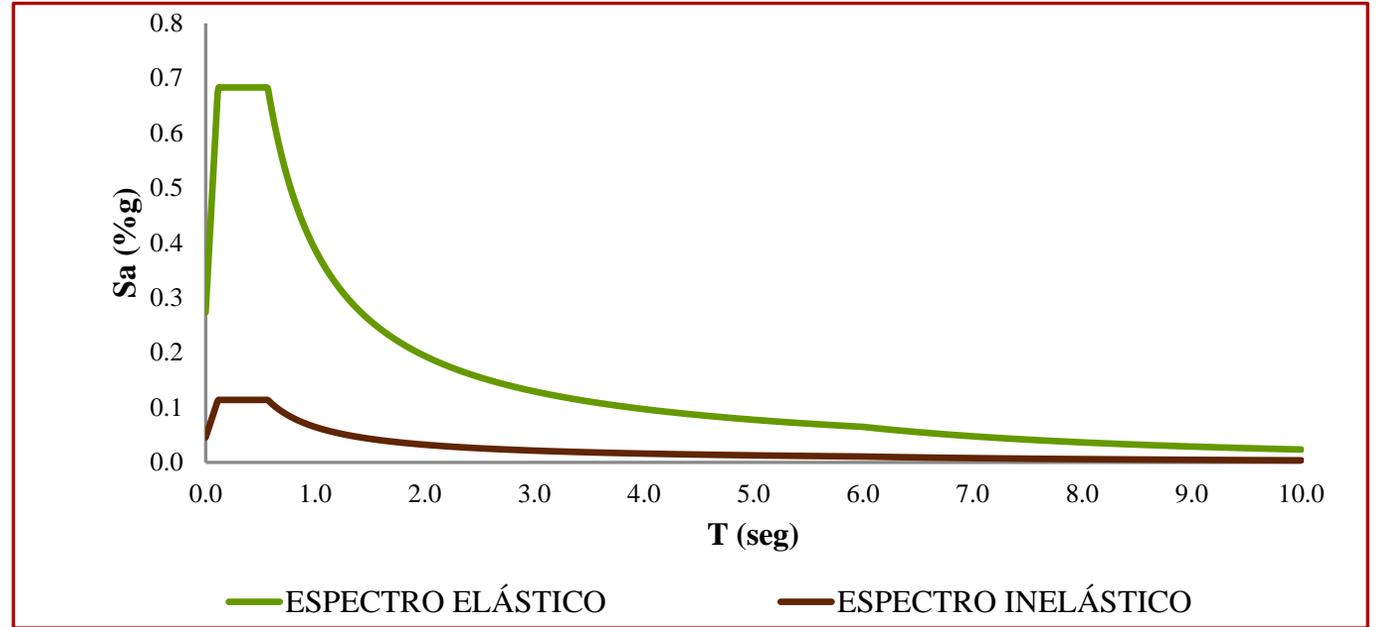
Factor de reducción de respuesta

$$R = R_{\mu} R_{\Omega} R_R$$

R_{μ} es el factor
de ductilidad

R_{Ω} es el factor
de sobre
resistencia

R_R es el factor
de redundancia

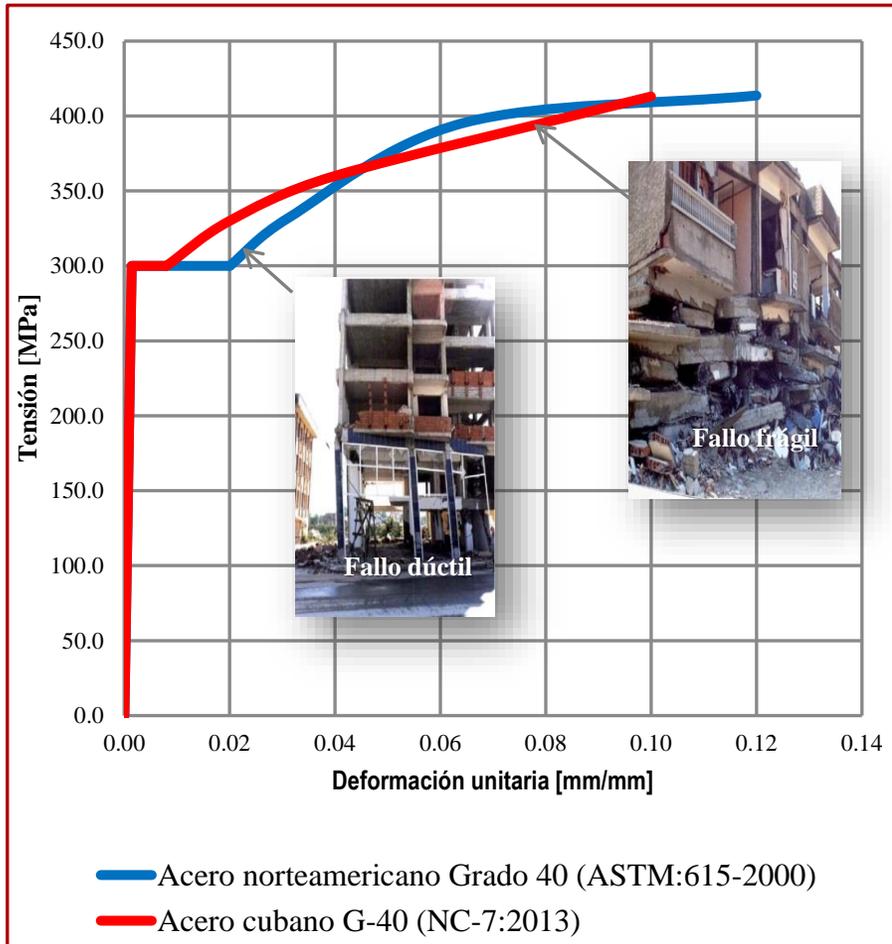
Factor de Reducción de Respuesta y Deriva de Entrepiso

Códigos	Deriva (γ)	Factor de reducción (R)
Estados Unidos: ASCE/SEI 7-16	0.0200	8,0
Europa: EC-8	0.0050	$4.5(\alpha_u/\alpha_1)$
Nueva Zelandia: NZS1170,5:2004	0.0025	6.0
Chile: NCh433	0.0010	8.0
Colombia: NSR-10	0.0100	7.0
Venezuela: COVENIN 1756-2001	0.0150	6.0
República Dominicana: R-001	0.0080	5.5
Cuba: NC-46:2017	0.0200	6.0

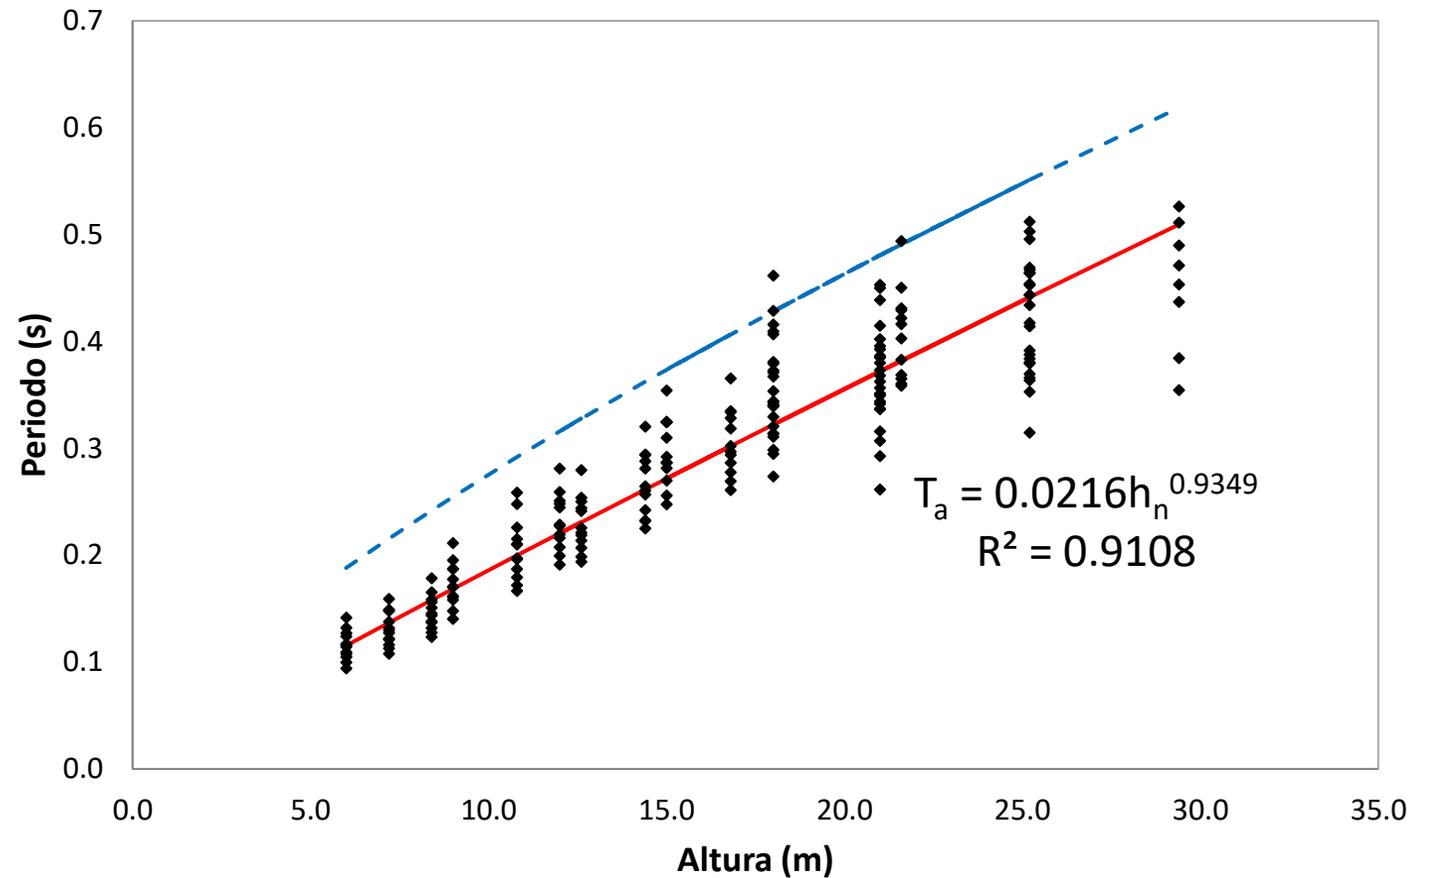
Ecuaciones empíricas del período fundamental de vibración

Los períodos de vibración analíticos presentan diferencias respecto a los valores obtenidos de la ecuación empírica que tiene la NC 46:2017.

◆ Periodos analíticos — Mejor ajuste - - - NC 46:2017

El valor de aceleración espectral obtenido a partir de la ecuación empírica de la NC 46:2017 es menor que el obtenido con el periodo analítico lo que significa que en el diseño se está subestimando la demanda sísmica y por tanto se podrían incrementar los daños a la estructura.

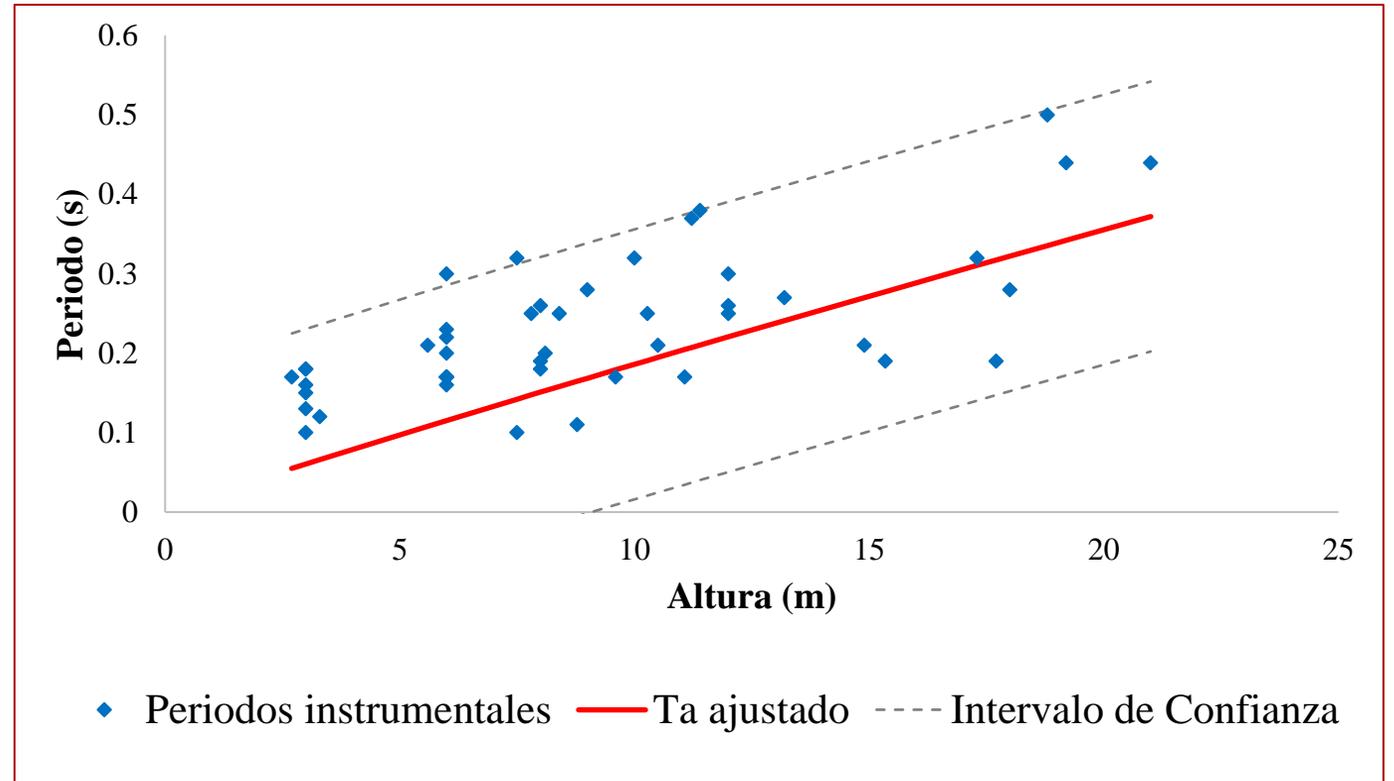
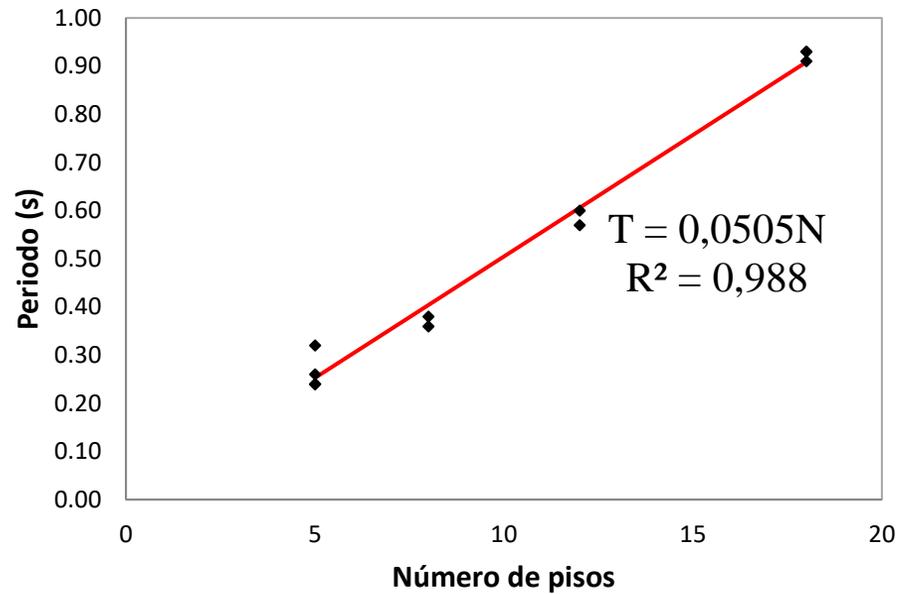
Validación de los resultados:

Se comparan los resultados obtenidos experimentalmente mediante mediciones de vibraciones ambientales con los calculados por la ecuación propuesta, se observa que la ecuación propuesta es válida para edificios de pórticos de hormigón armado.

◆ Periodos experimentales — Mejor ajuste

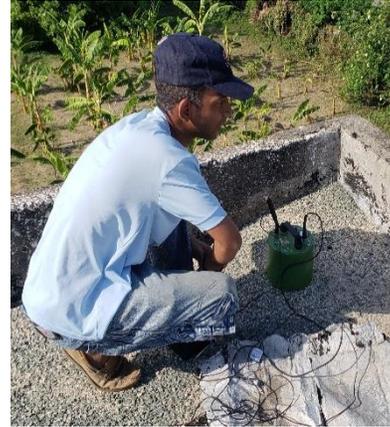
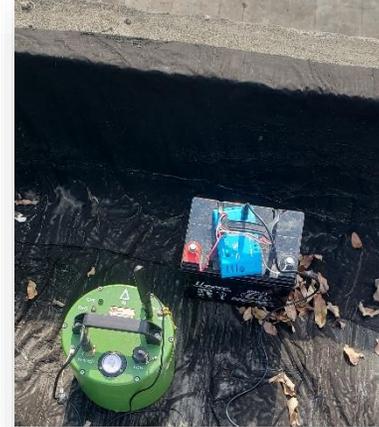
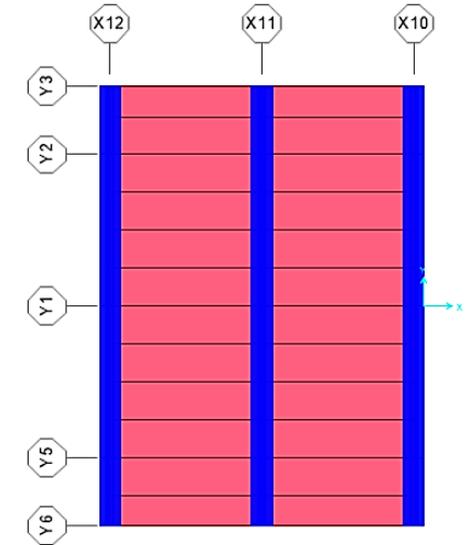
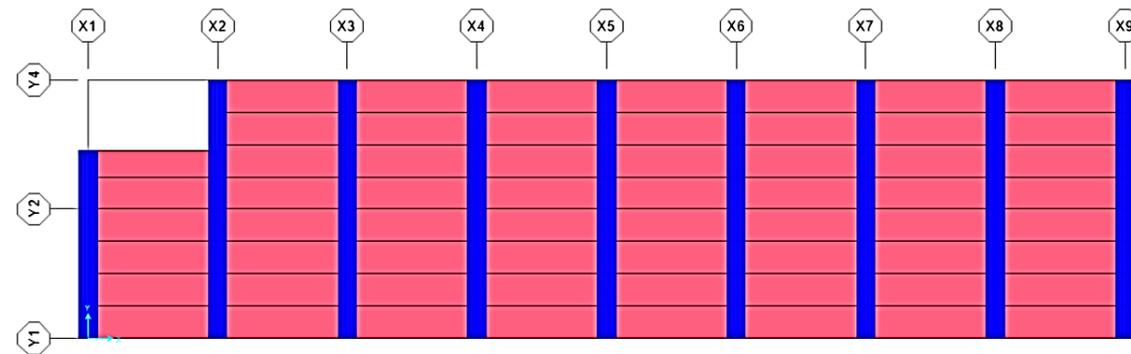
Mediciones instrumentales del período fundamental de vibración

- Permite determinar los cambios de rigidez
- Calibración del modelo de cálculo

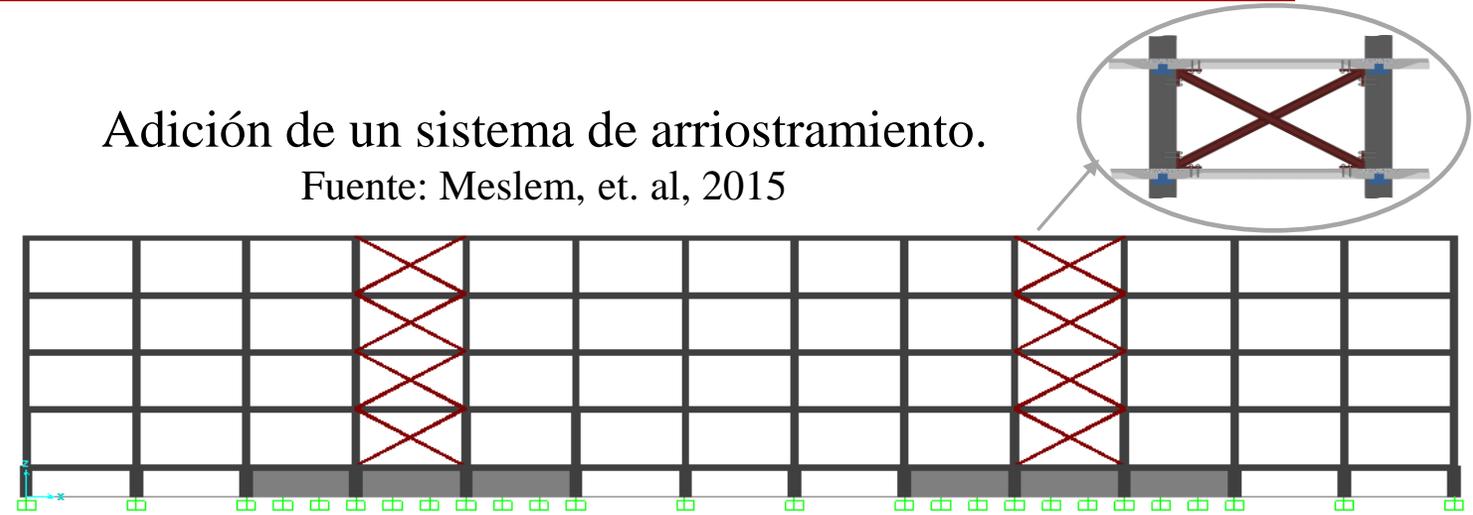
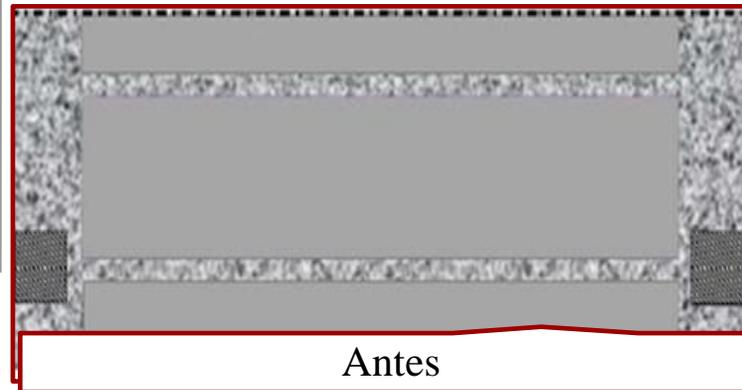
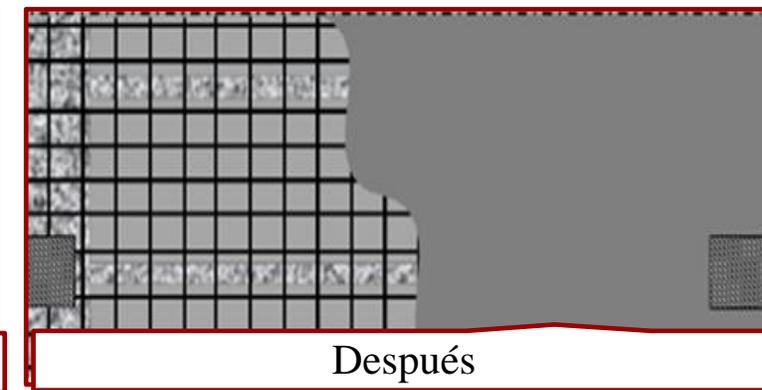
Adición de un sistema de arriostramiento.

Mejorar la conexión y la continuidad de las losas.

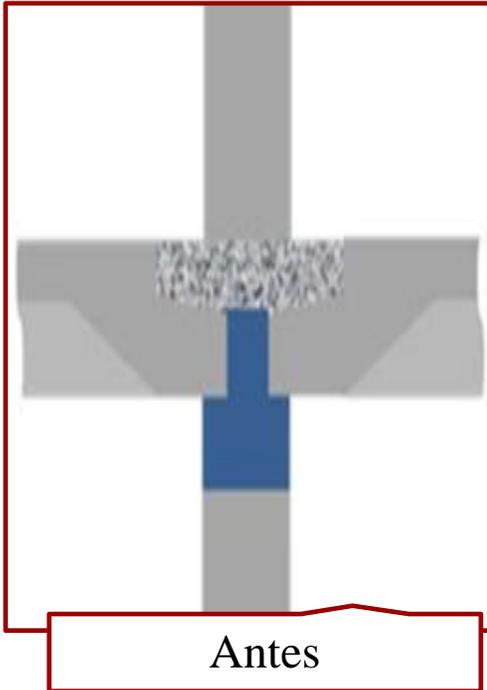
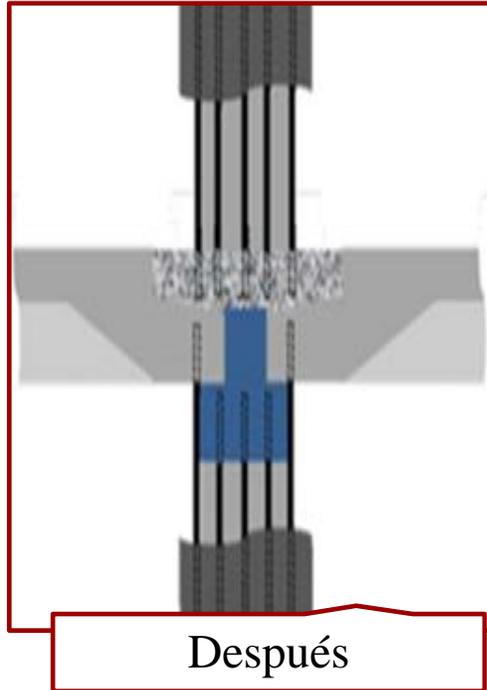
- La mayoría de las columnas y pedestales no resisten las cargas actuantes.

Elemento	Antes del reforzamiento	Reforzamiento arriostre y diafragma
Pedestales de 600x600 mm para 650x650 mm		
Pedestales de 600x350 mm para 650x450 mm		
Columnas de 400x300 mm para 450x350 mm

Aumento de la cantidad de barras de acero de refuerzo.
