**PRIMER
CONGRESO INTERNACIONAL
TERREMOTOS Y VULNERABILIDAD**

EXTENSOS DAÑOS SISMICOS EN HAITI 2010 Y TURQUIA 2023

Por: Osiris de León

23 JUNIO, 2023

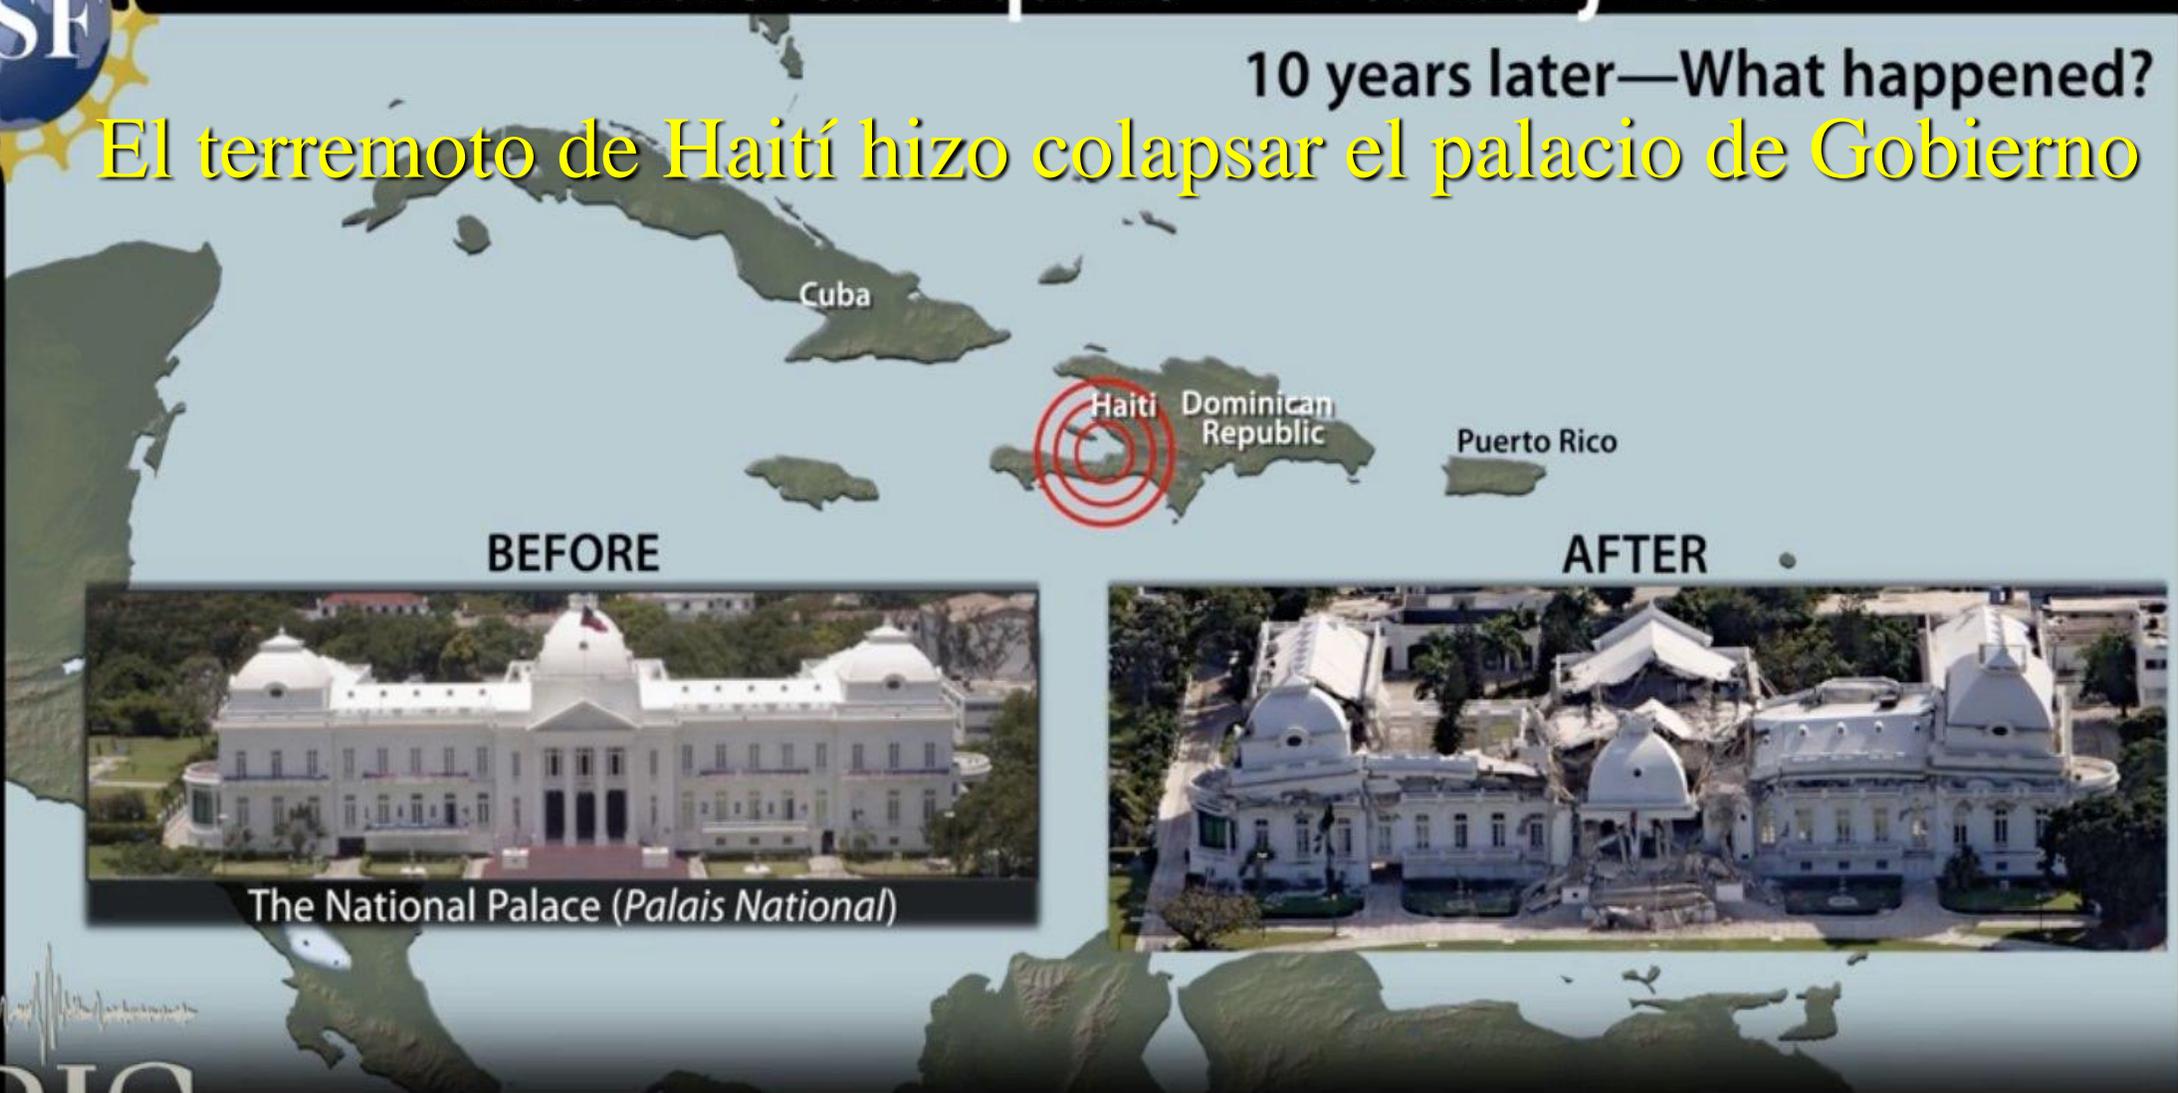
El terremoto de Haití hizo colapsar el palacio de Gobierno

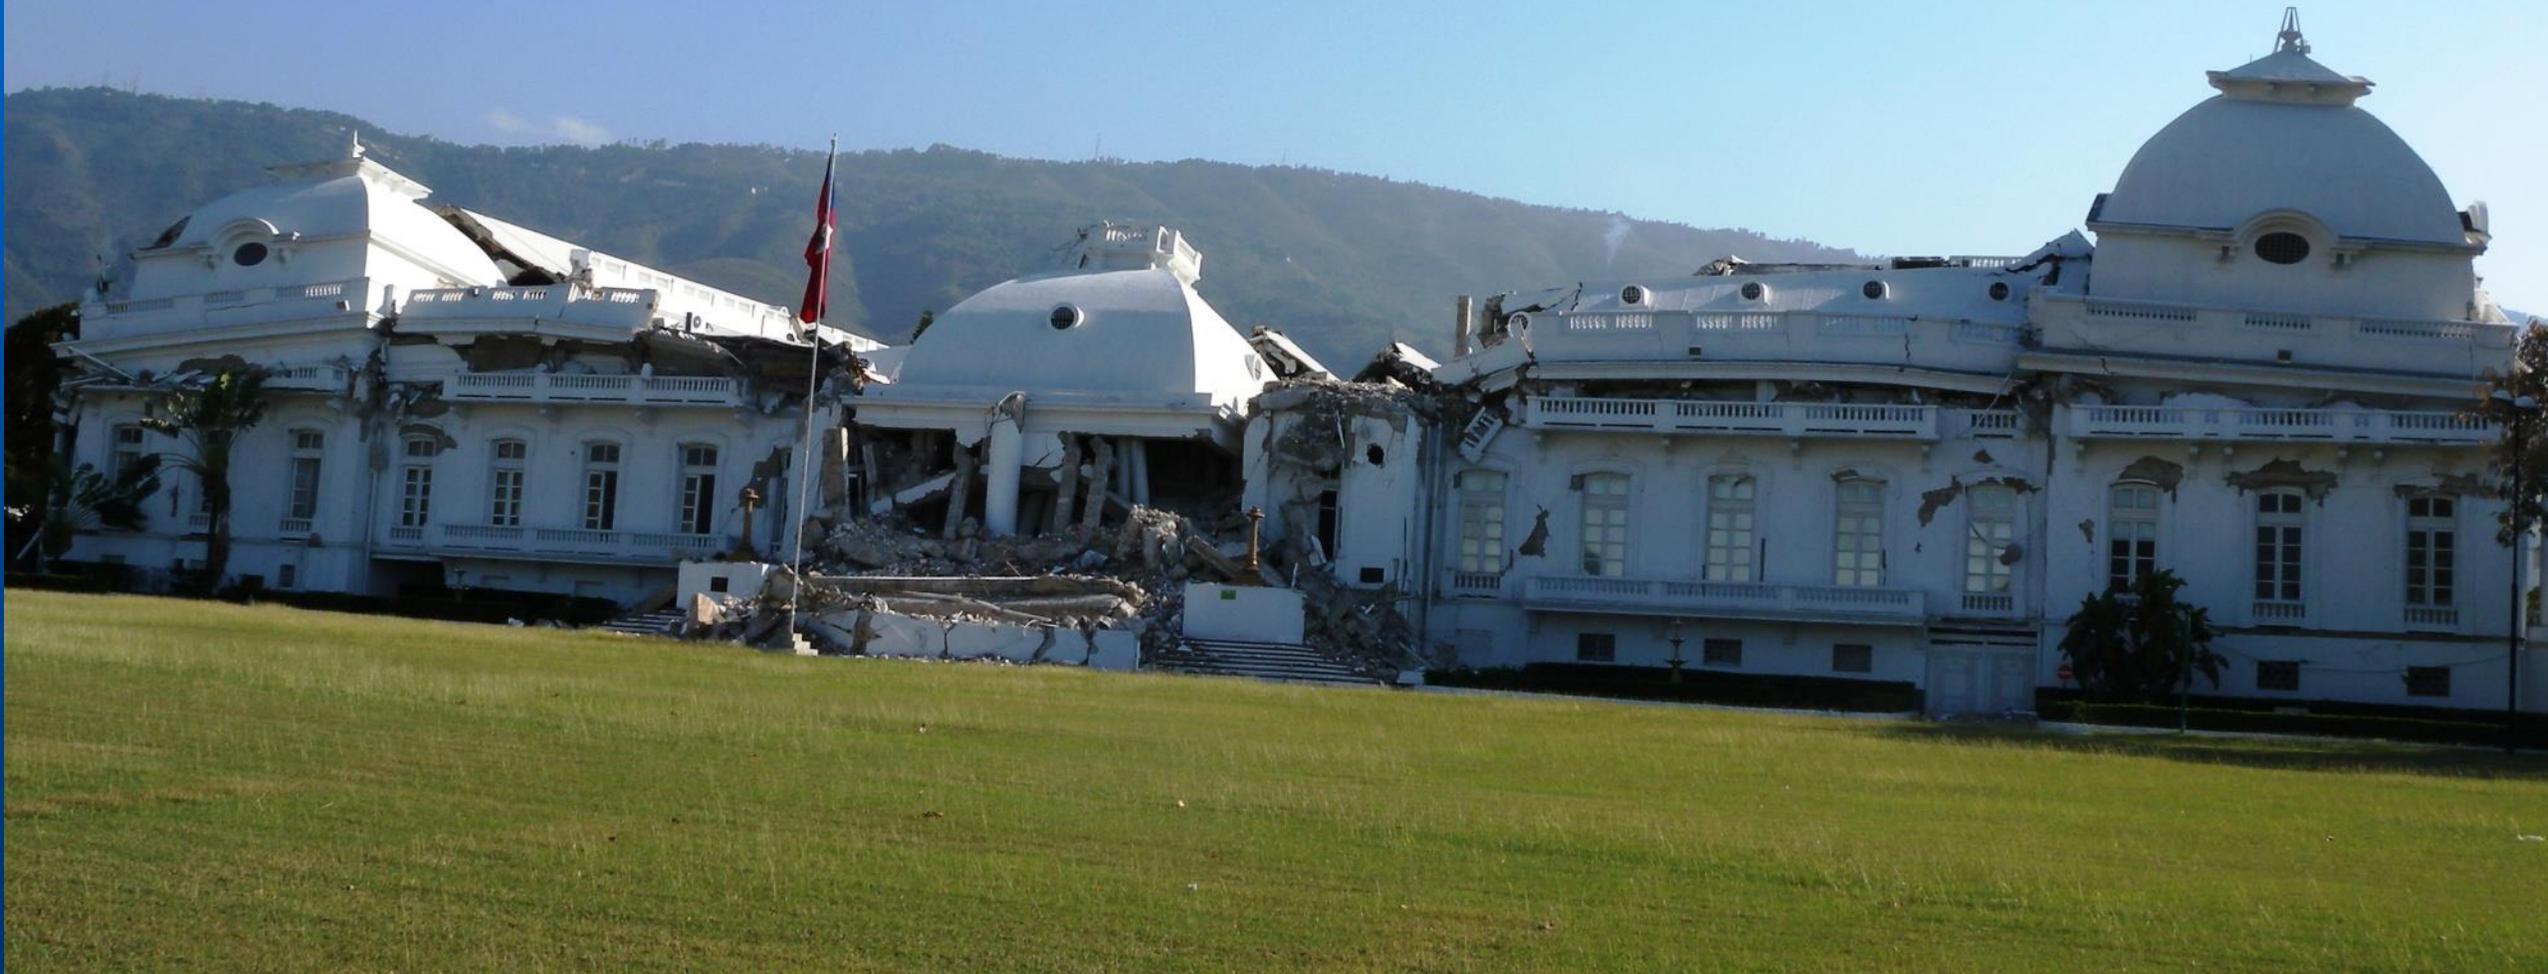
El terremoto de Haití hizo colapsar el palacio de Gobierno

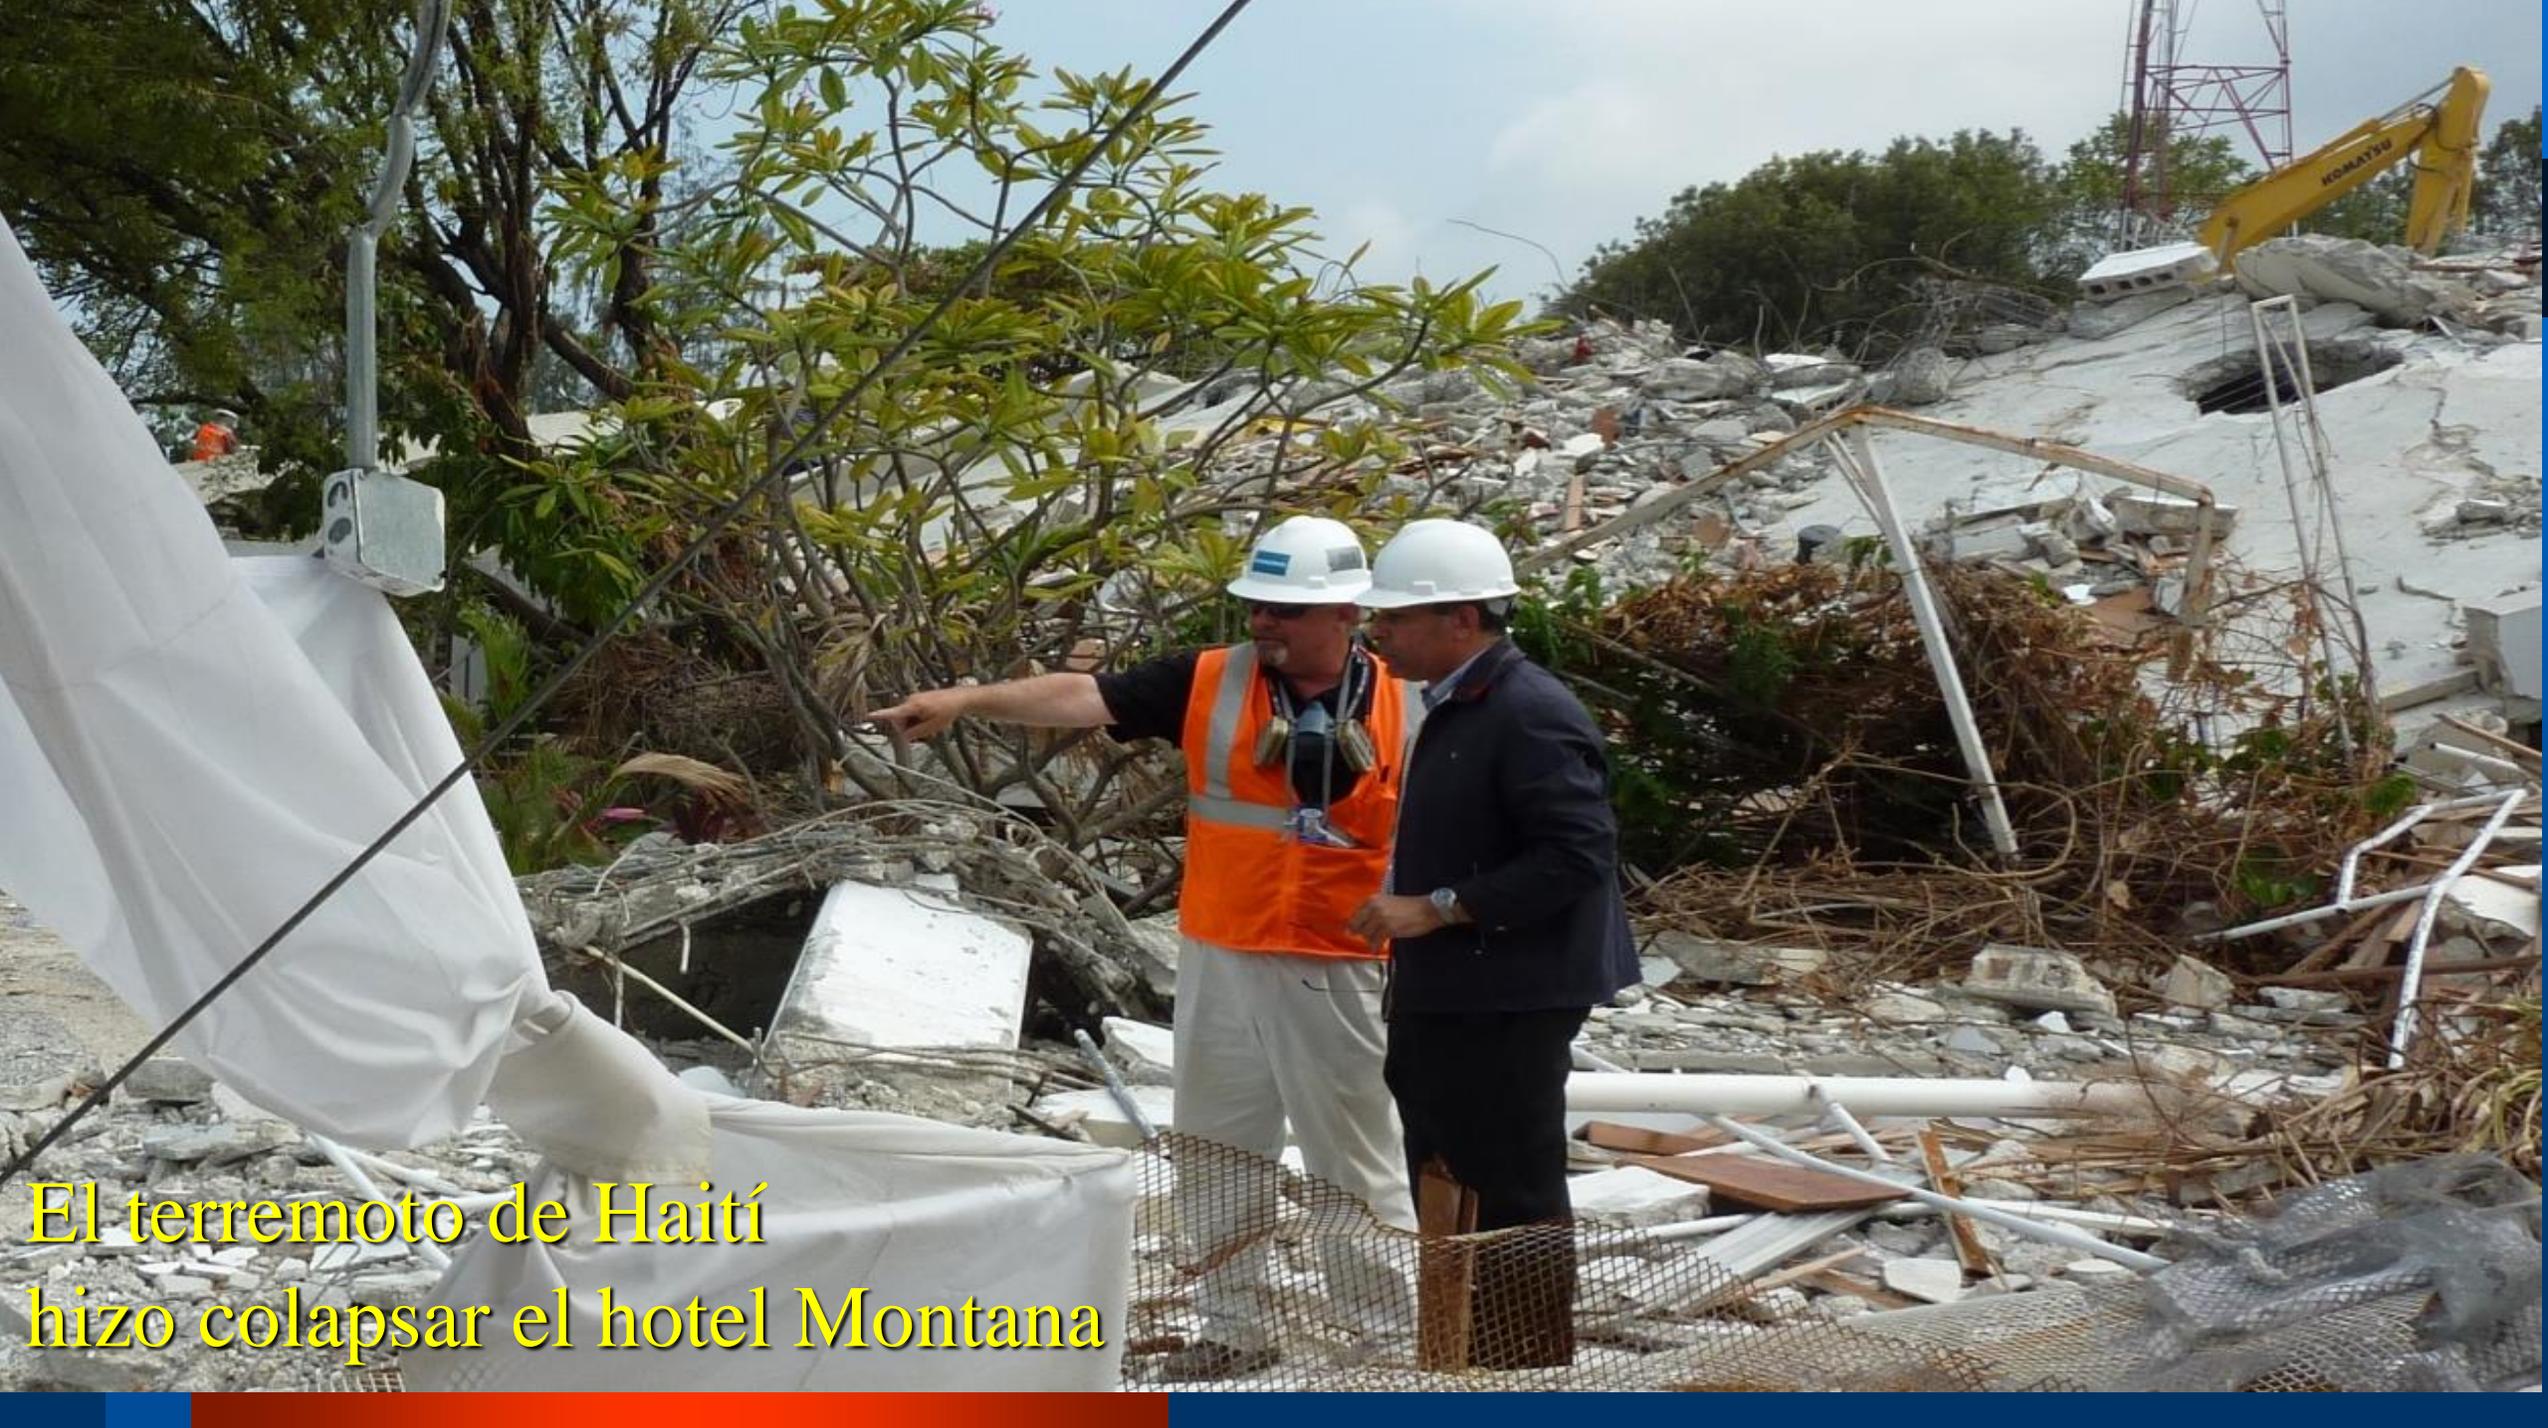
El terremoto de Haití
hizo colapsar el hotel Montana

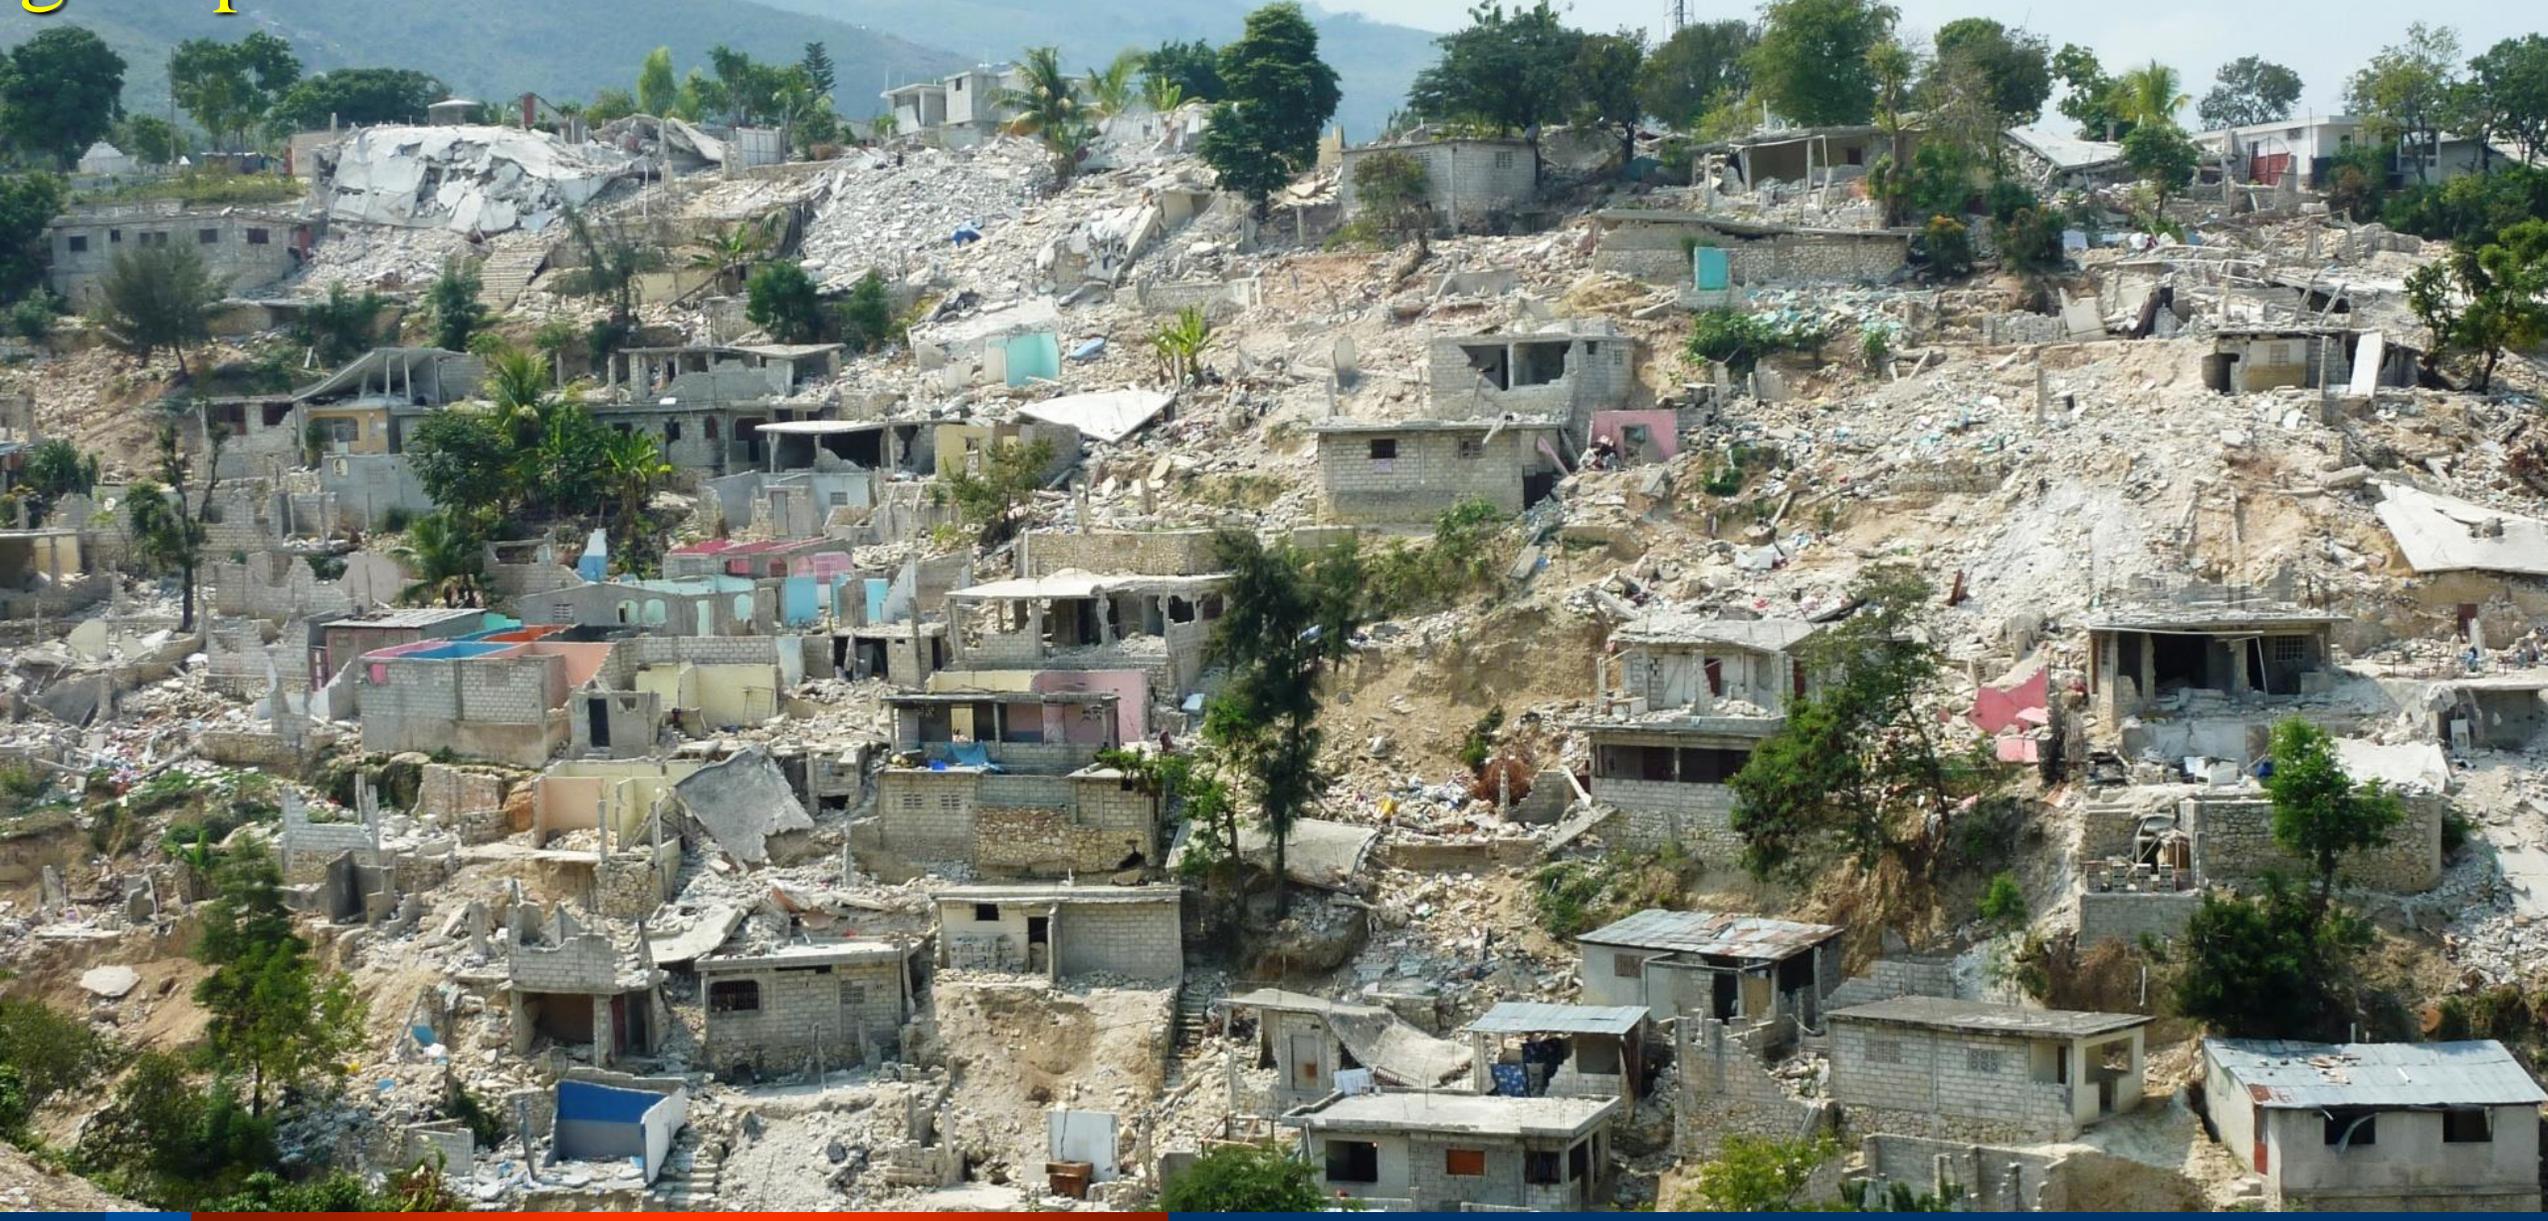
El terremoto de Haití hizo colapsar gran parte de las edificaciones

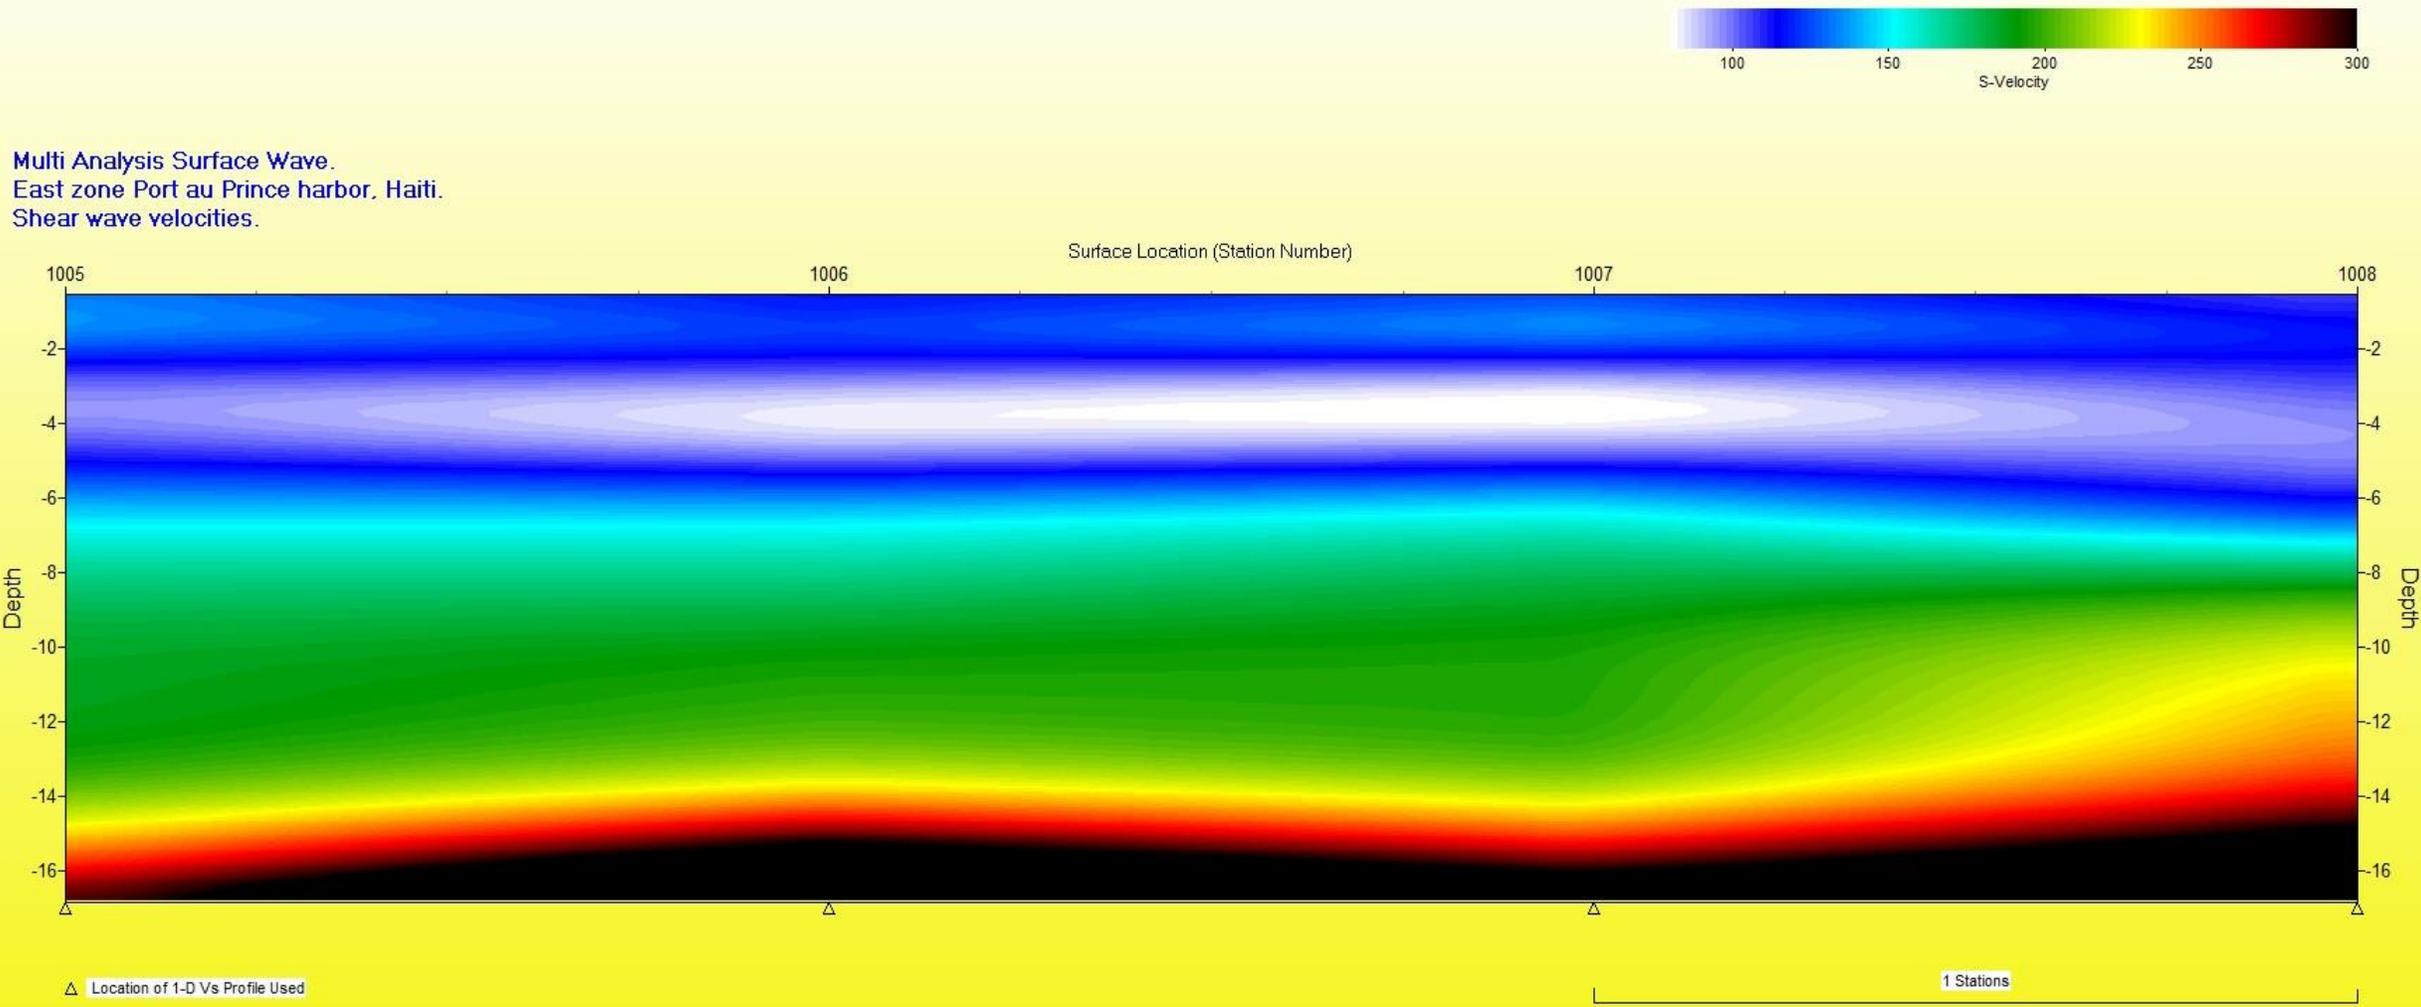
MEDICIONES VELOCIDADES DE ONDAS SISMICAS EN SUELOS ARCILLOSOS DE PUERTO PRINCIPE. SUELO DE MALA RESPUESTA SISMICA ENTRE 2.0-5.0m

Vs profile at harbor East side, in Port au Prince, Haiti, showing soft soils between 2.0 and 4.5 m deep with a Vs of 75 m/sec. Relating this low shear strength, we would expect a site amplification of the EQ effects.

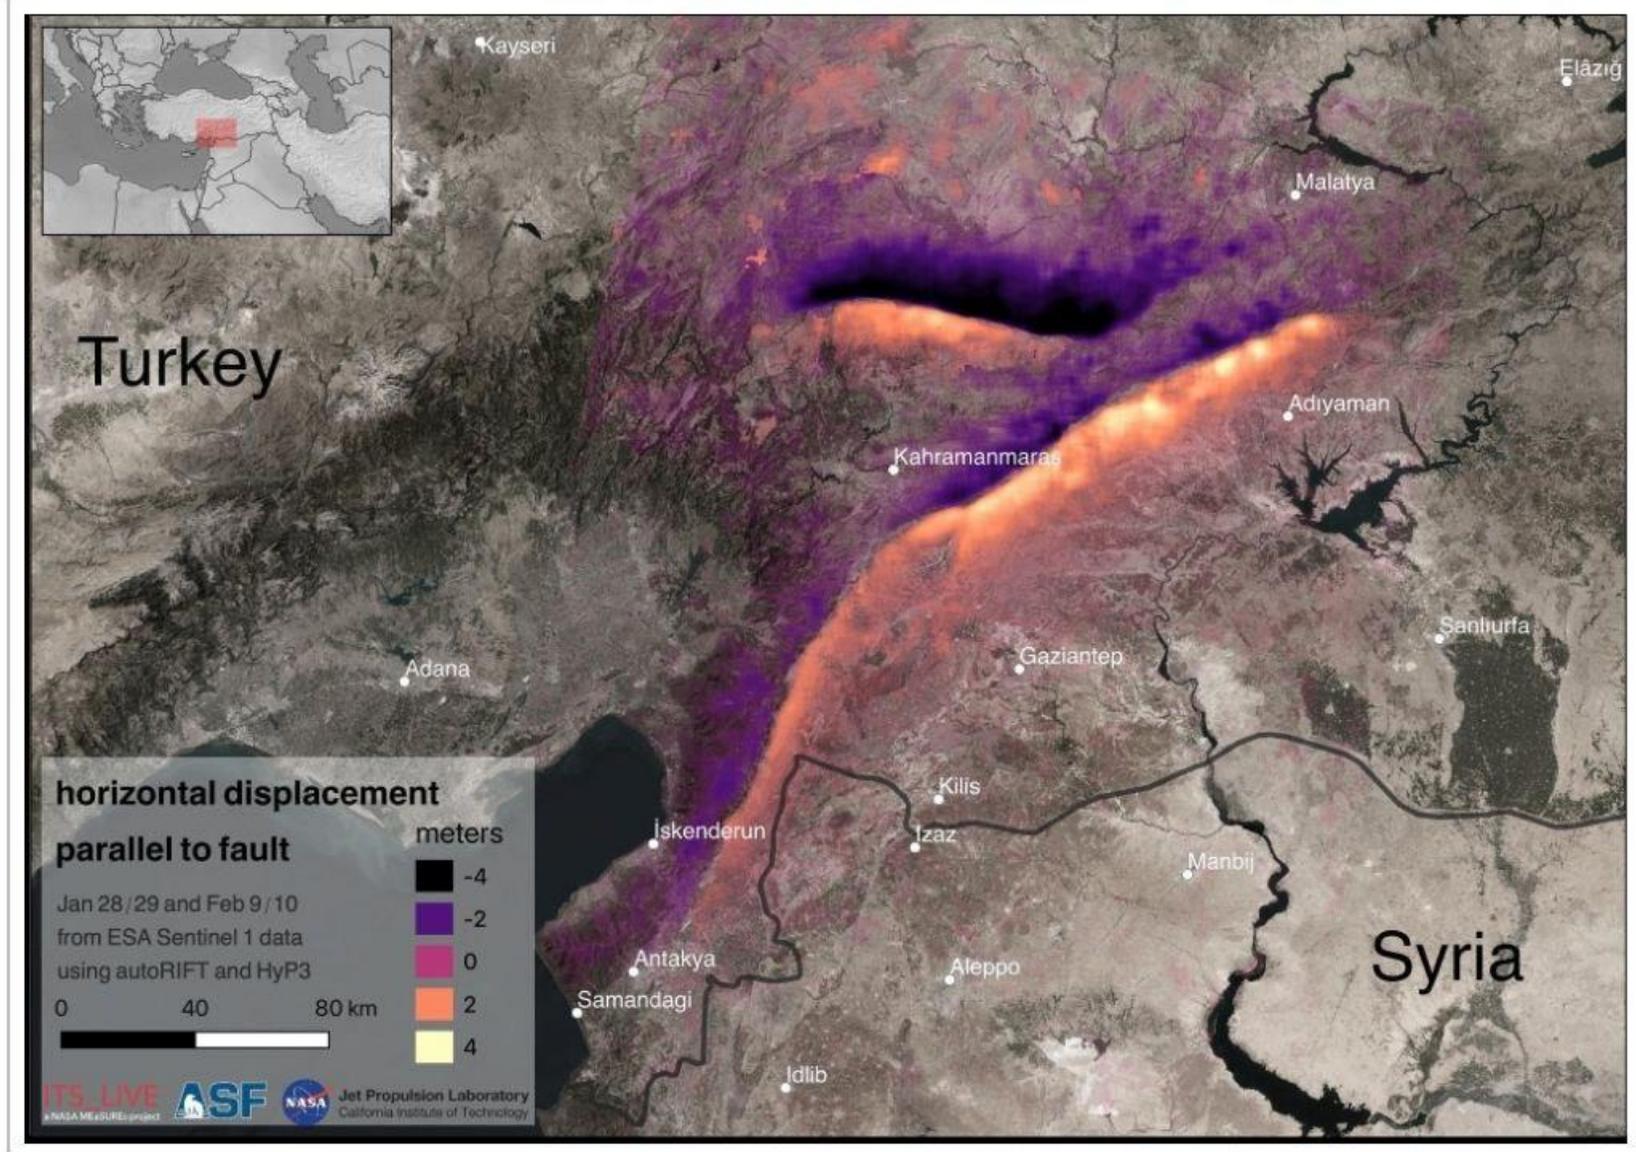
**2 TERREMOTOS
EN TURQUÍA,
MAGNITUDES 7.8 Y 7.5,
DESPLAZAMIENTOS 4M.
6 FEBRERO, 2023
LONGITUD DE ROTURA
300Km**

Displacement along the rupture zones of the 6 February 2023 Turkey-Syria earthquakes (image: by Alex Gardner, @NASAJPL / Twitter)

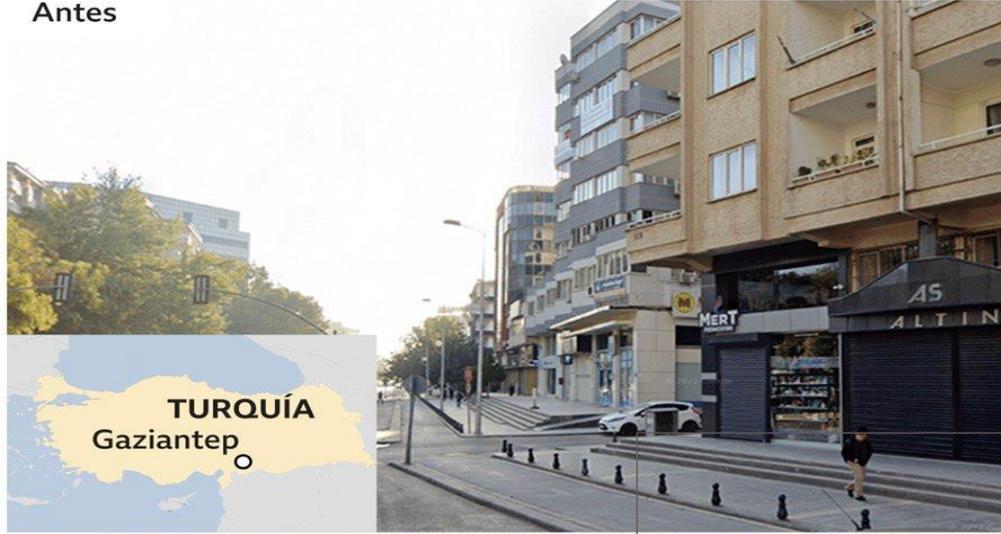
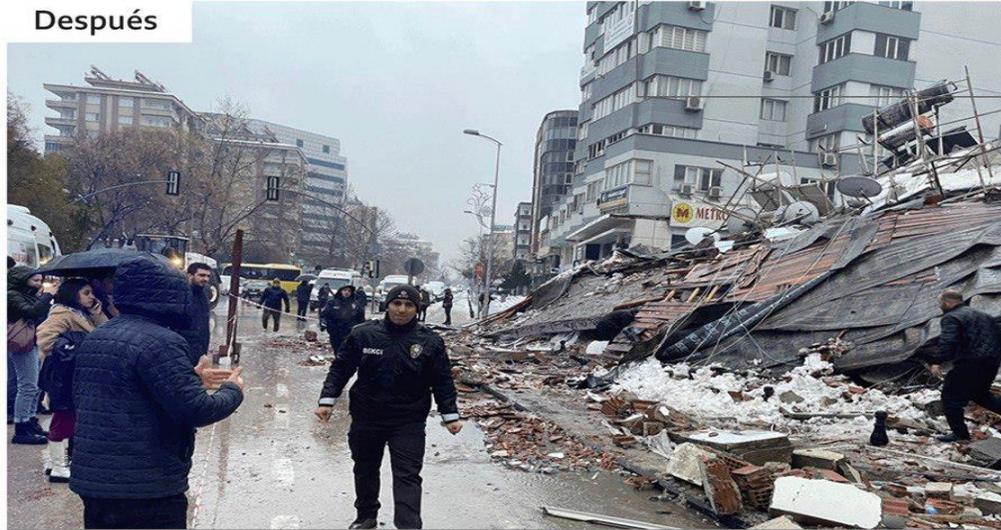
Edificio derrumbado en Gaziantep

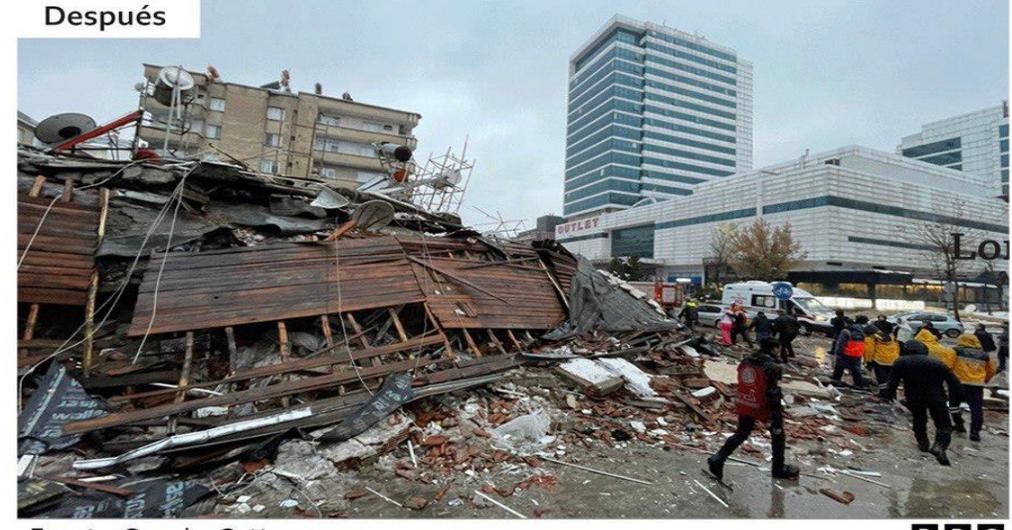
Daños a los edificios en Gaziantep

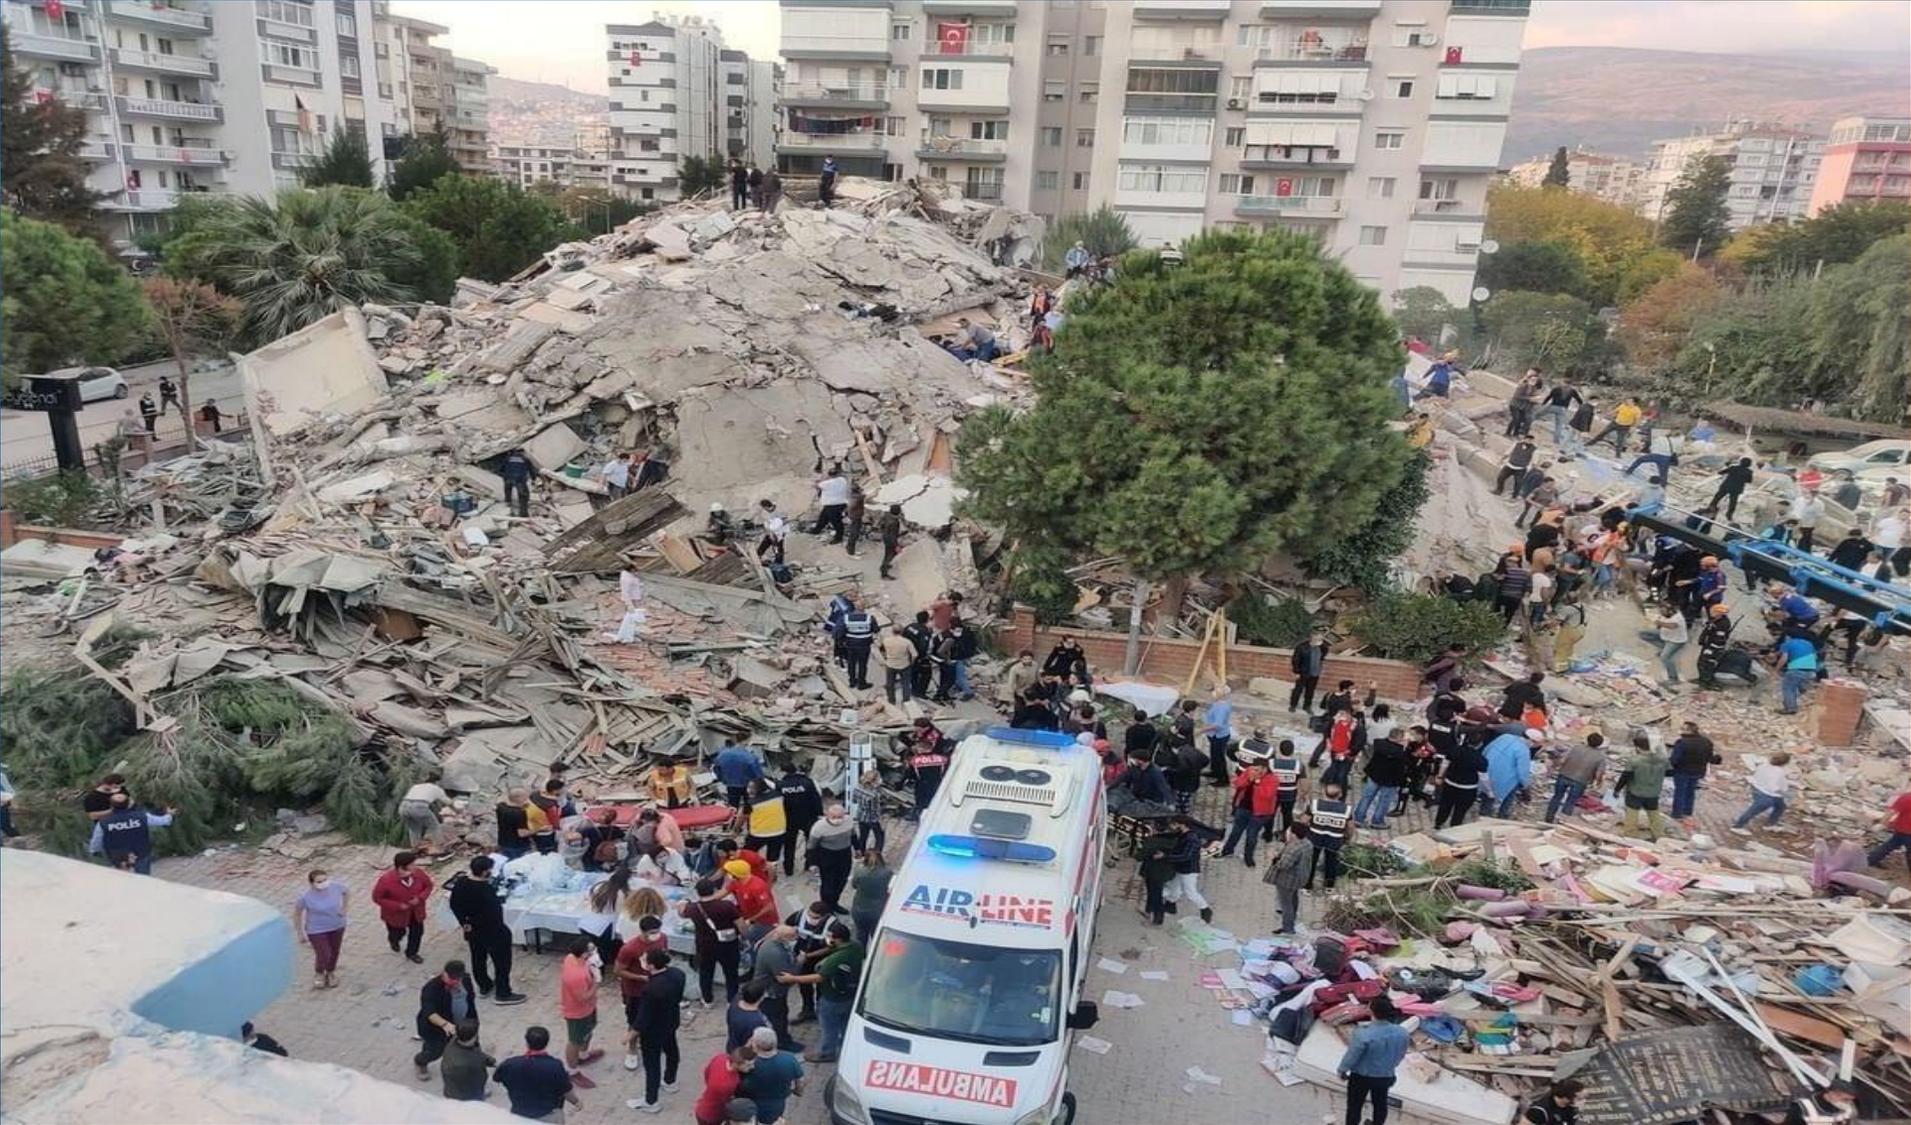
EFFECTOS DE DESTRUCCION SISMICA EN LAS ARCILLAS Y ARENAS TURQUÍA.

2 TERREMOTOS EN TURQUIA, MAGNITUDES 7.8 Y 7.5, FEBRERO, 2023 ESTA ROCA CALIZA PROTEGIO VIVIENDAS Y QUEDARON INTACTAS

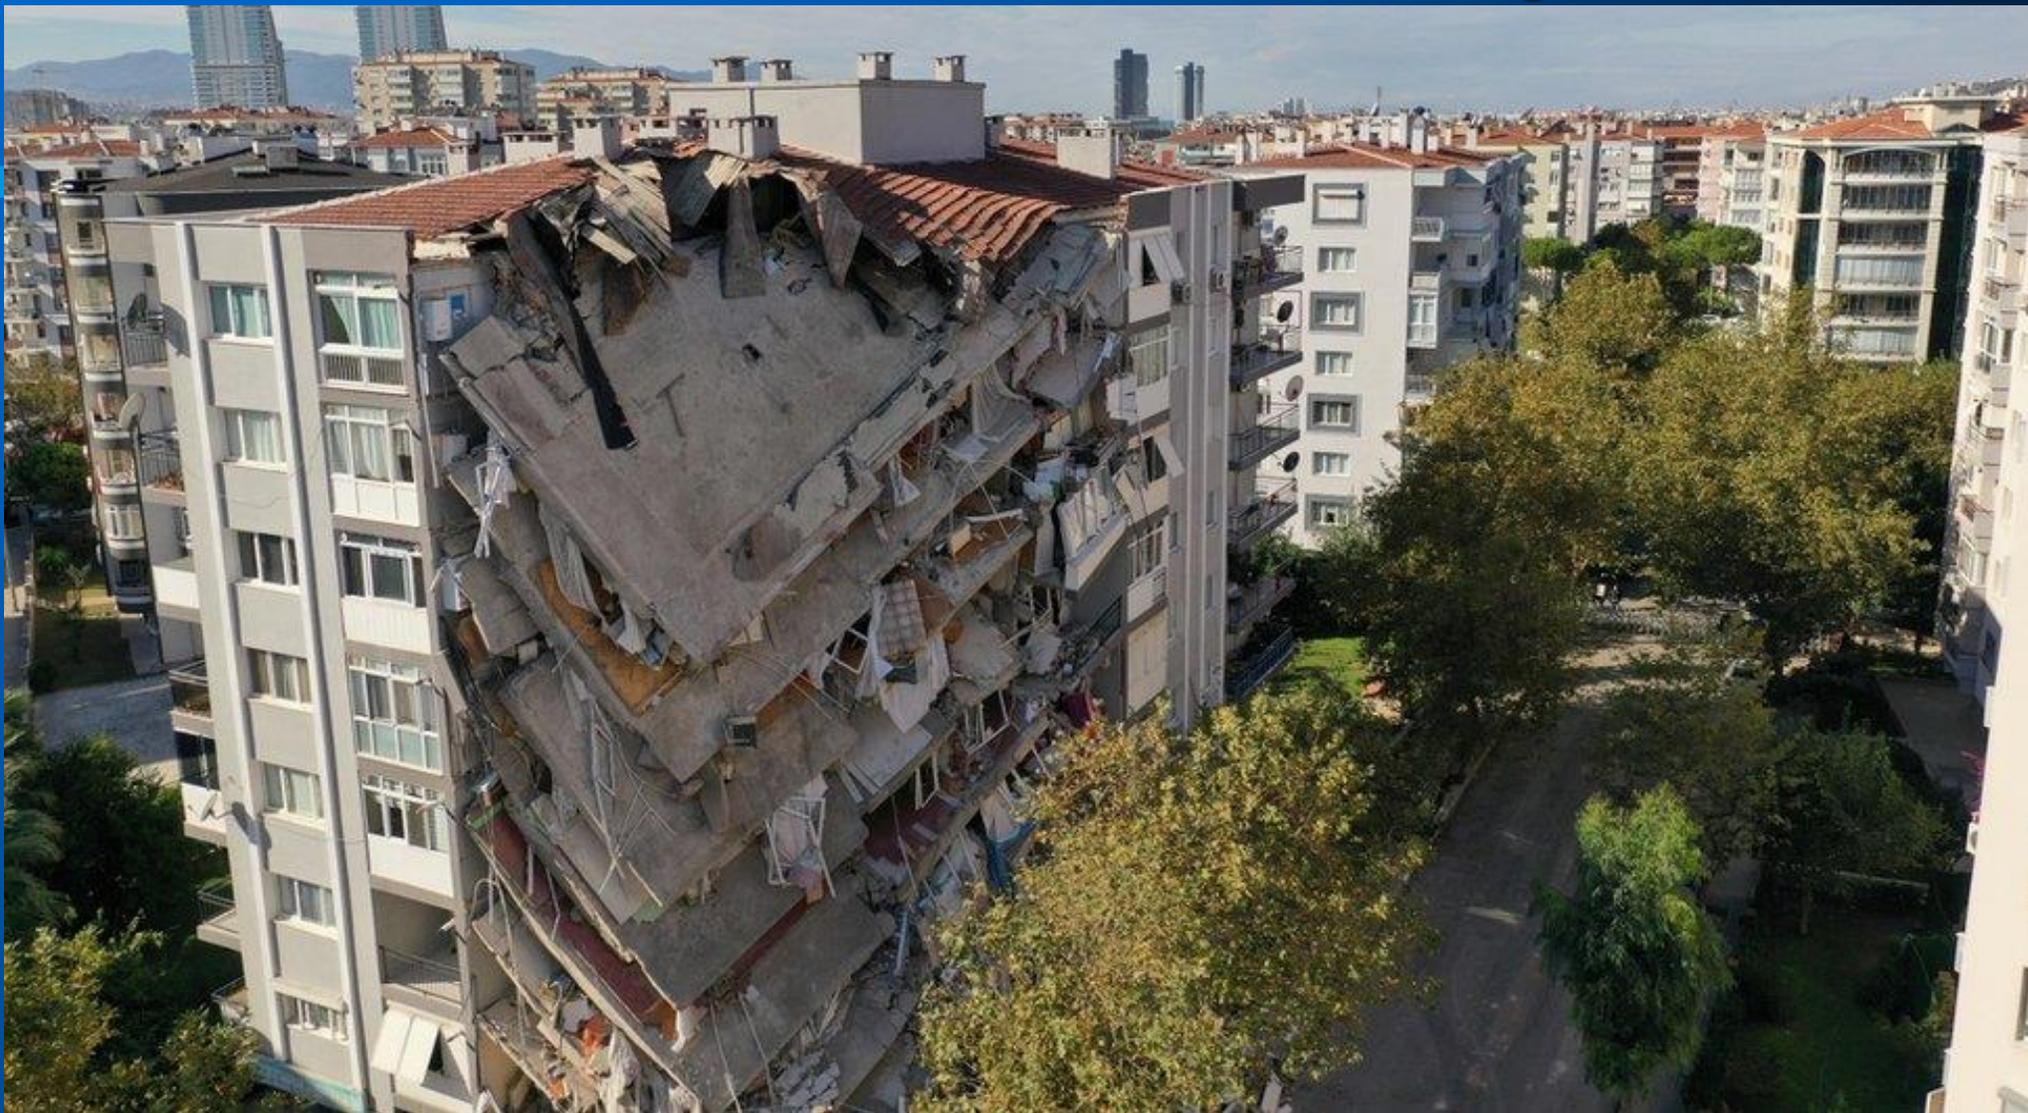
EFFECTOS DE DESTRUCCION SISMICA EN LAS ARCILLAS Y ARENAS TURQUIA.

**2 TERREMOTOS EN TURQUIA, MAGNITUDES 7.8 Y 7.5, FEBRERO, 2023
ESTA ROCA CALIZA PROTEGIO VIVIENDAS Y QUEDARON INTACTAS**
