**PRIMER
CONGRESO INTERNACIONAL
TERREMOTOS Y VULNERABILIDAD**

EXTENSOS DAÑOS SISMICOS EN HAITI 2010 Y TURQUIA 2023

Por: Osiris de León

23 JUNIO, 2023

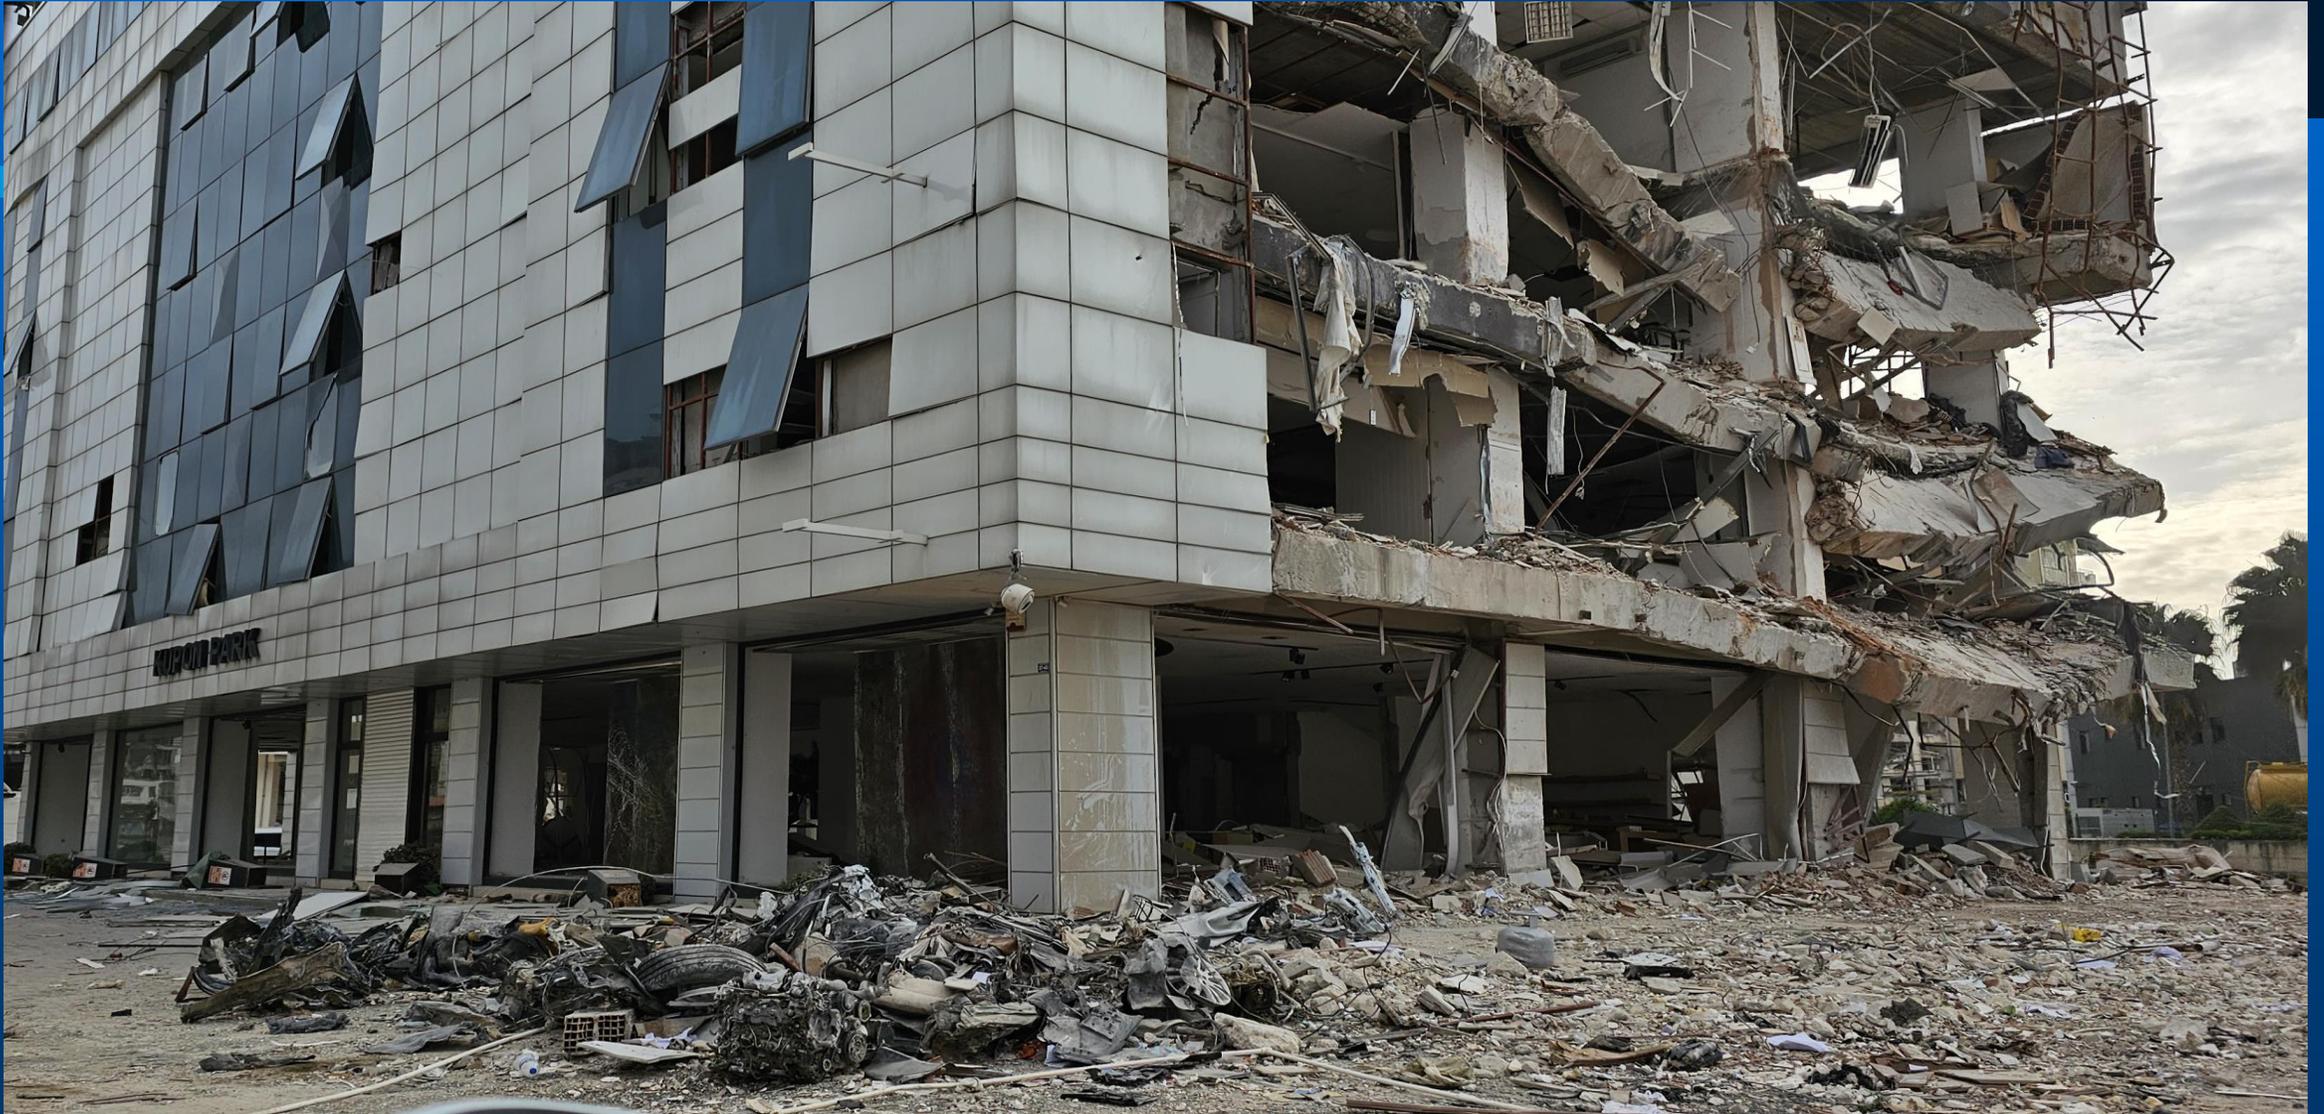
EFFECTOS DE DESTRUCCION SISMICA EN LAS ARCILLAS Y ARENAS TURQUIA.

**2 TERREMOTOS EN TURQUIA, MAGNITUDES 7.8 Y 7.5, FEBRERO, 2023
ESTA ROCA CALIZA PROTEGIO VIVIENDAS Y QUEDARON INTACTAS**

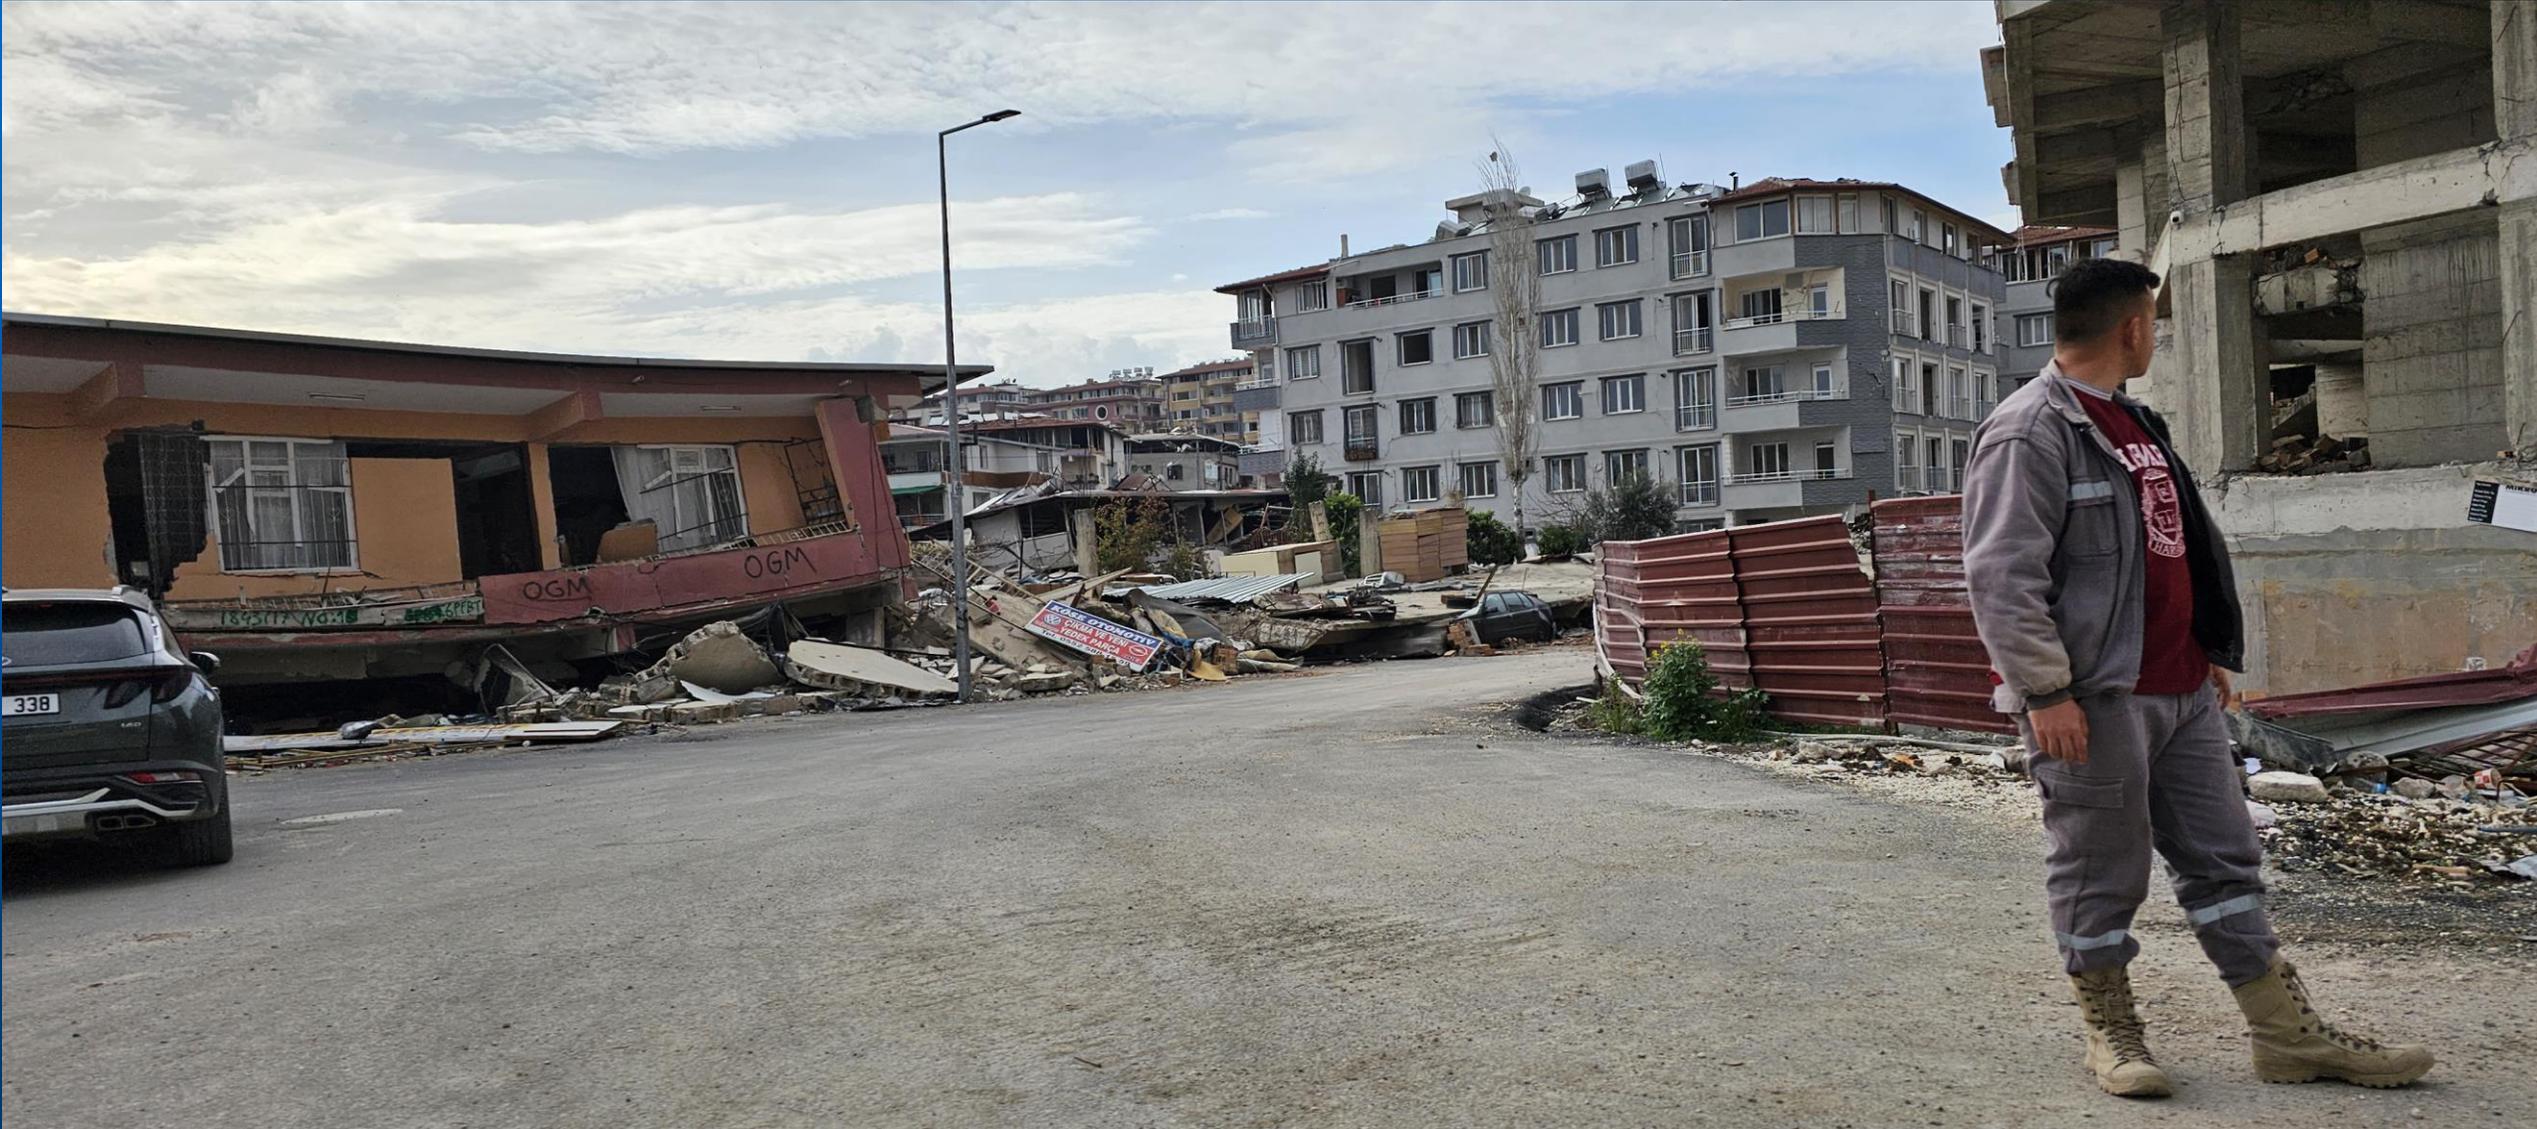
EFFECTOS DE DESTRUCCION SISMICA EN LAS ARCILLAS Y ARENAS TURQUIA.

2 TERREMOTOS EN TURQUIA, MAGNITUDES 7.8 Y 7.5, FEBRERO, 2023 ESTA ROCA CALIZA PROTEGIO VIVIENDAS Y QUEDARON INTACTAS

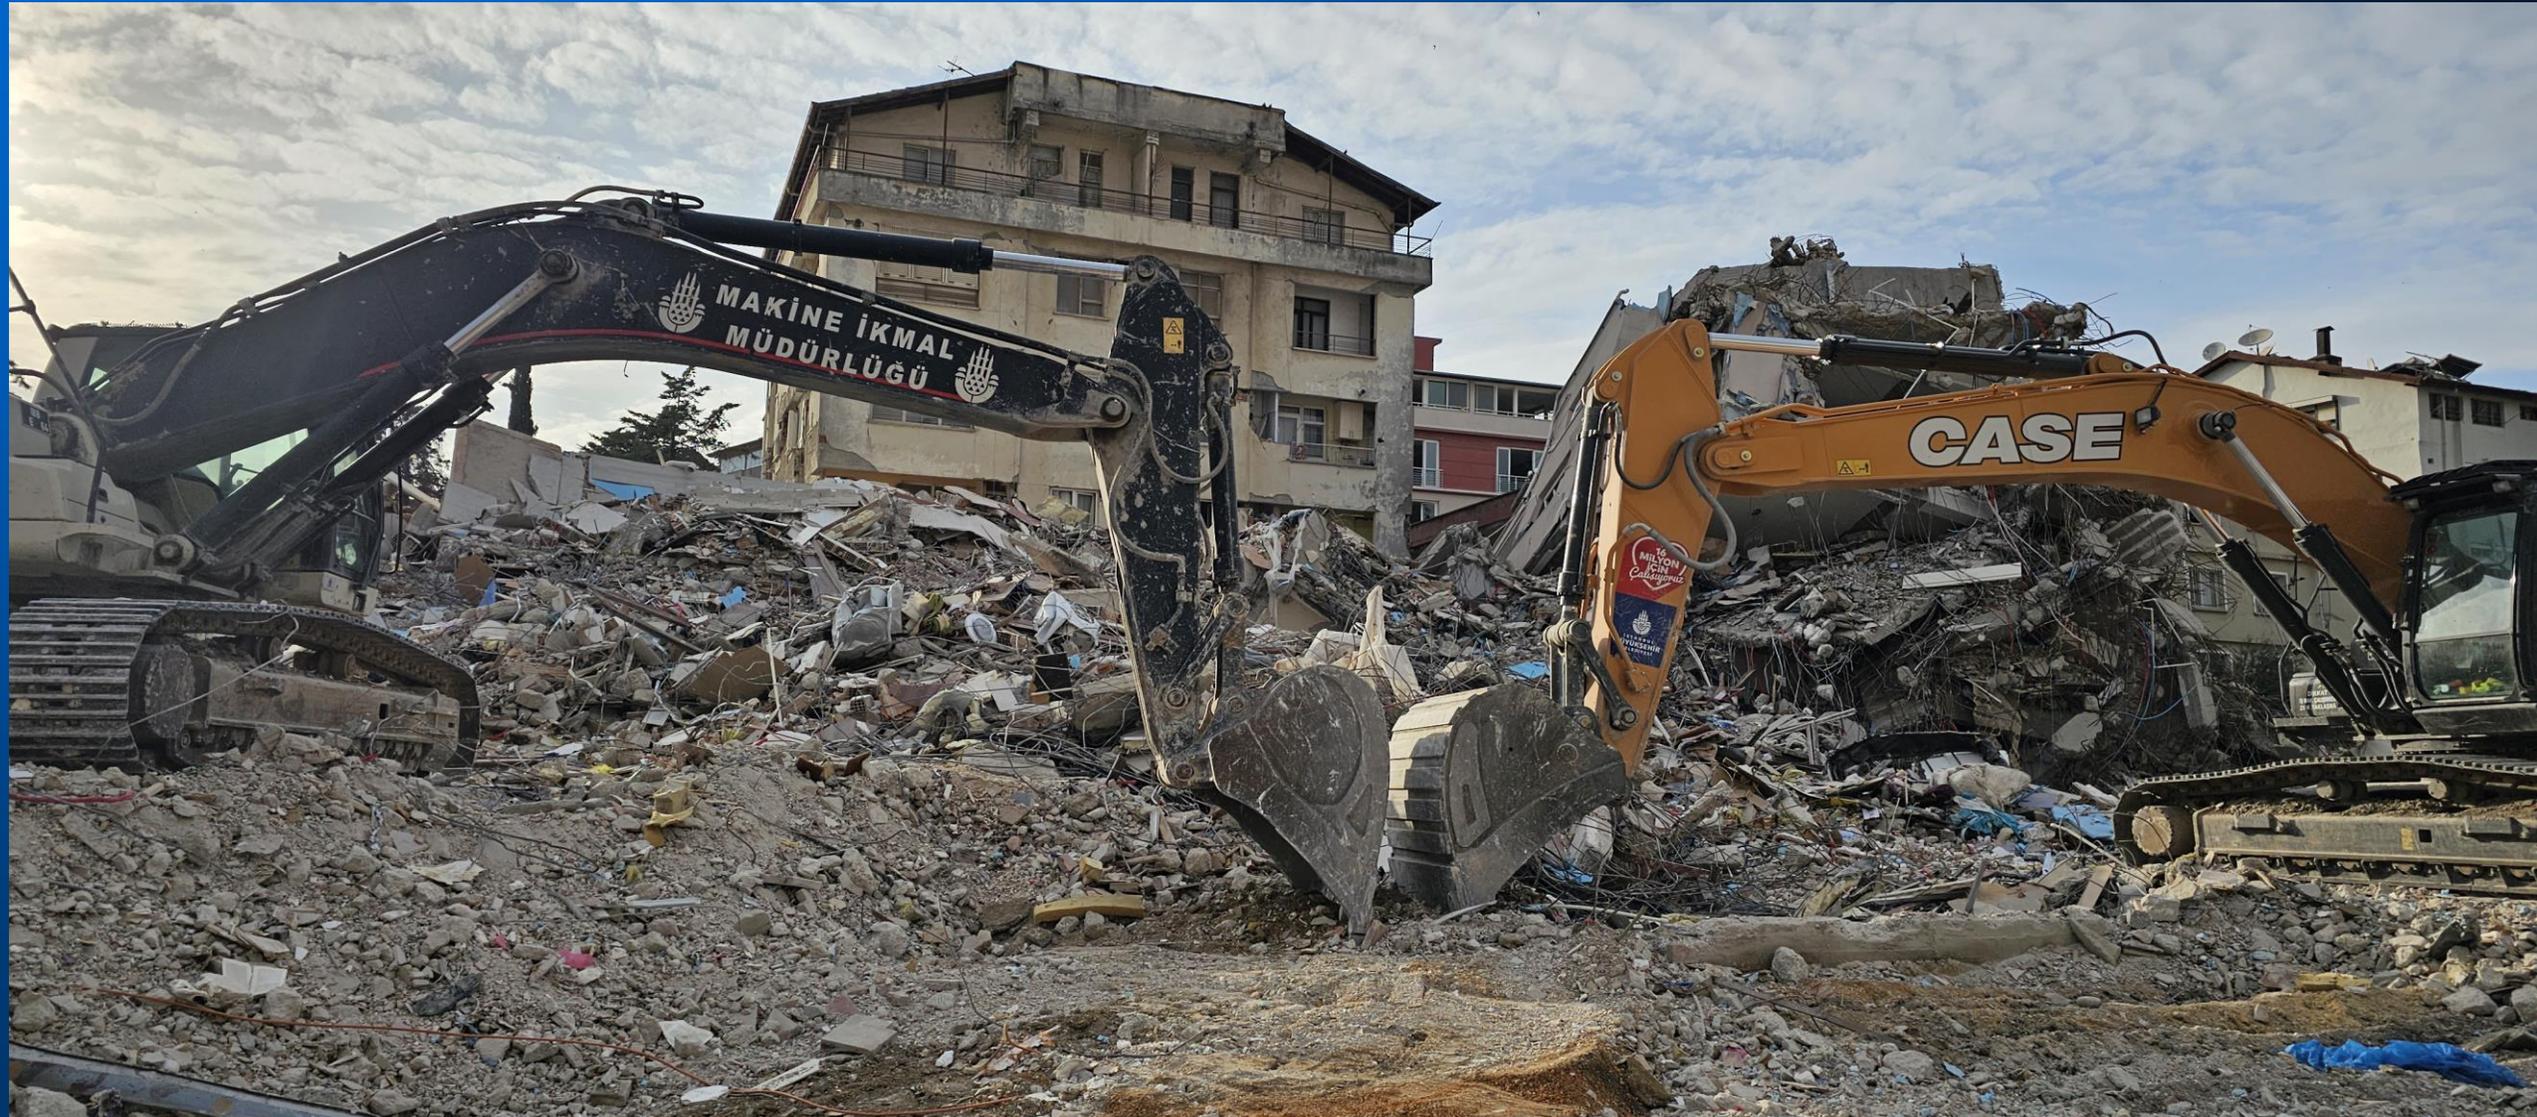
EFFECTOS DE DESTRUCCION SISMICA EN LAS ARCILLAS Y ARENAS TURQUIA.

**2 TERREMOTOS EN TURQUIA, MAGNITUDES 7.8 Y 7.5, FEBRERO, 2023
ESTA ROCA CALIZA PROTEGIO VIVIENDAS Y QUEDARON INTACTAS**

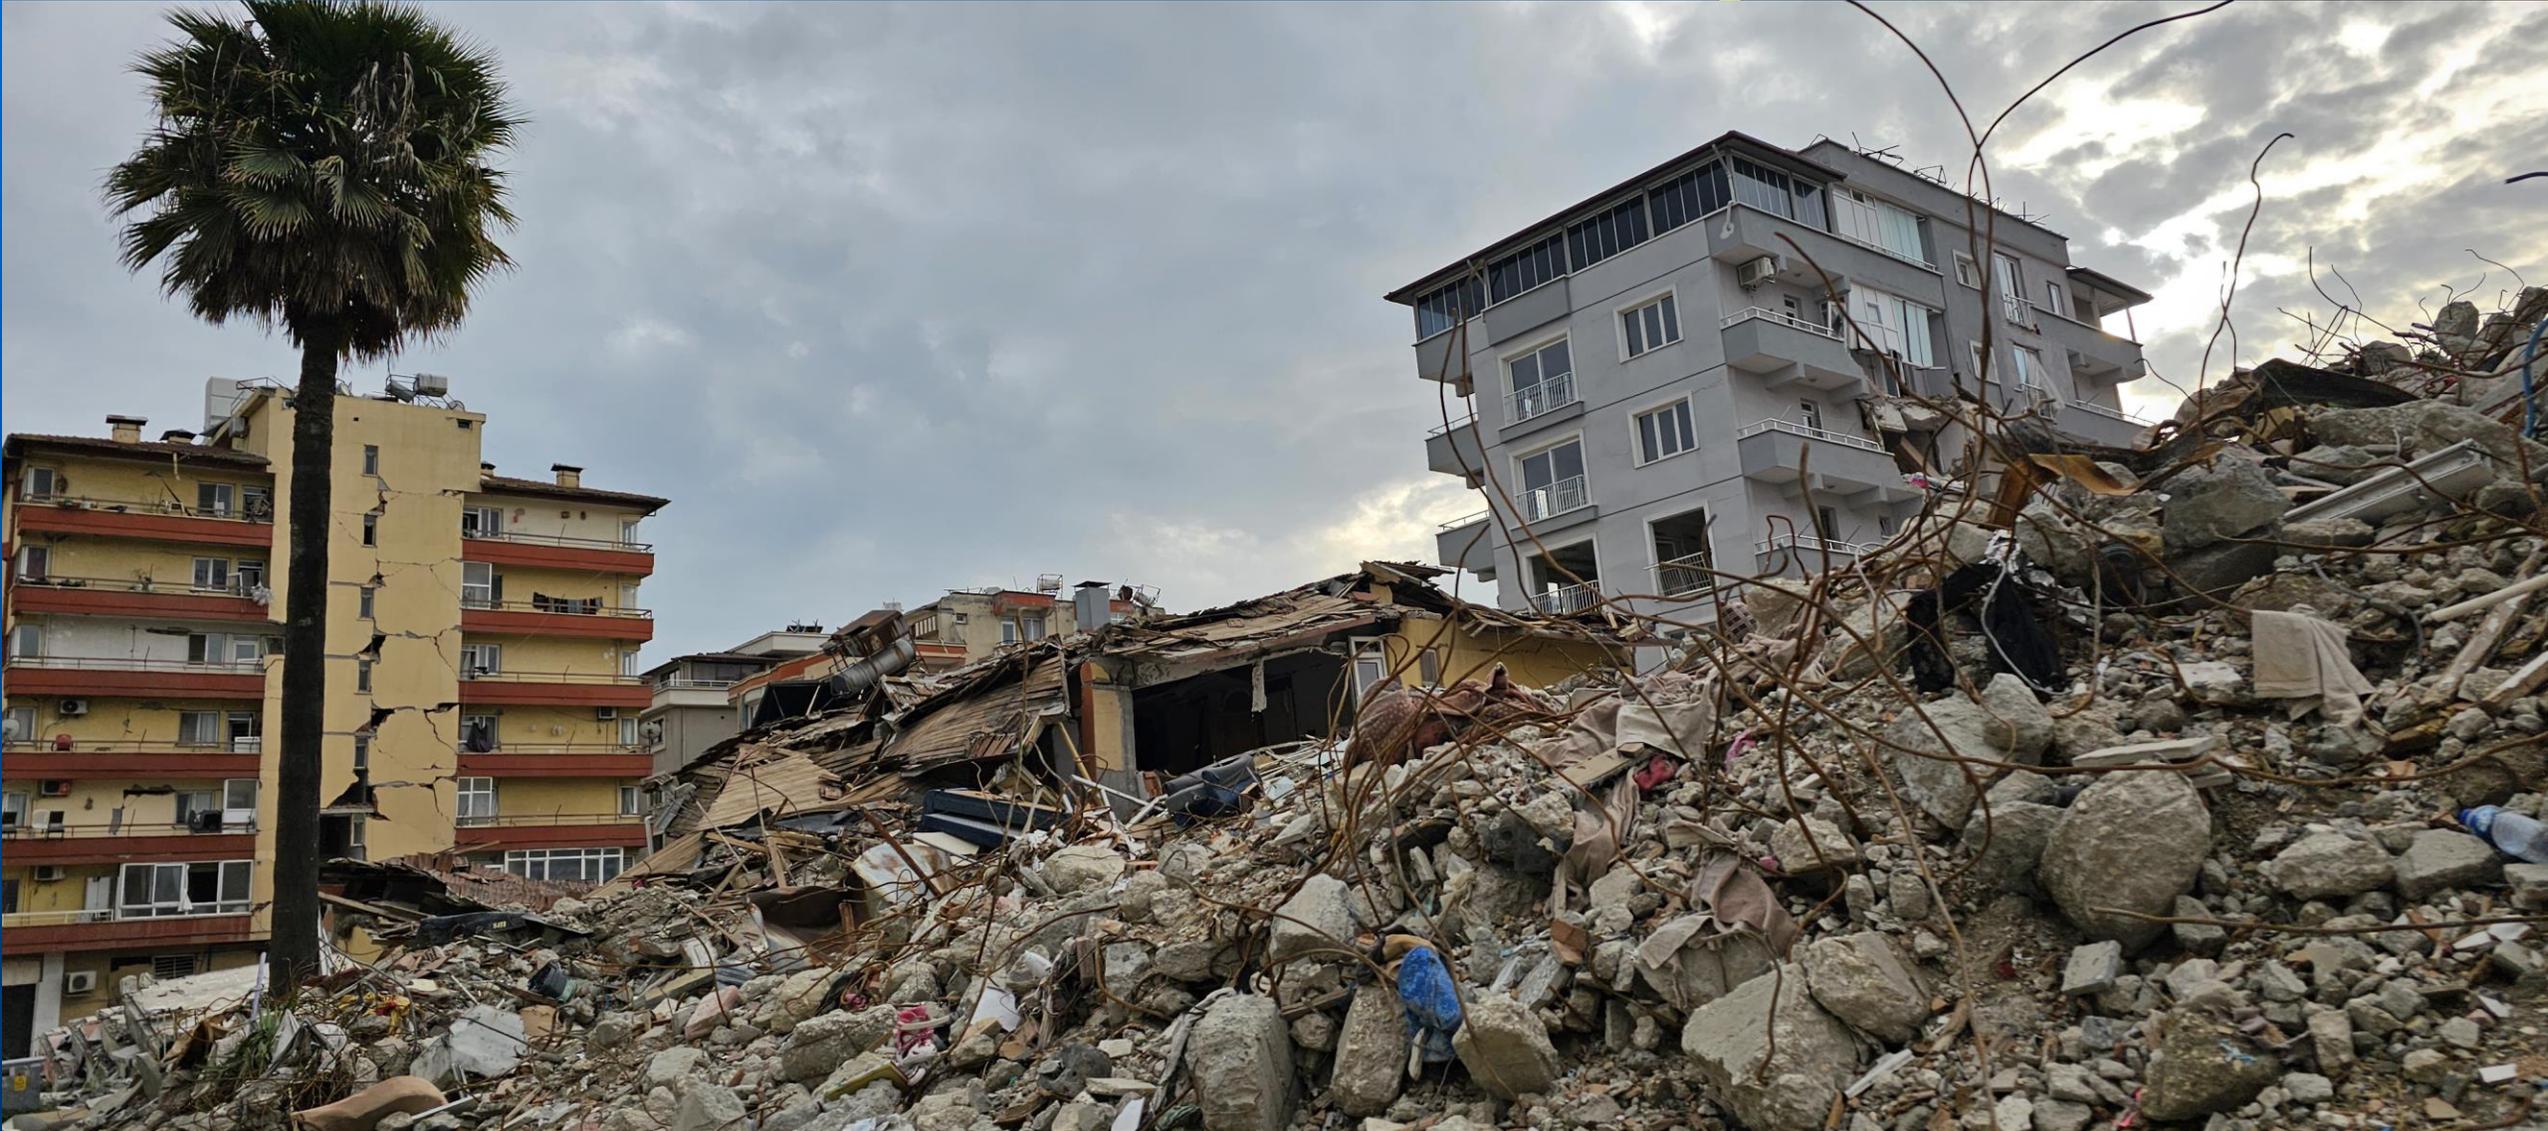
EFFECTOS DE DESTRUCCION SISMICA EN LAS ARCILLAS Y ARENAS TURQUIA.

**2 TERREMOTOS EN TURQUIA, MAGNITUDES 7.8 Y 7.5, FEBRERO, 2023
ESTA ROCA CALIZA PROTEGIO VIVIENDAS Y QUEDARON INTACTAS**

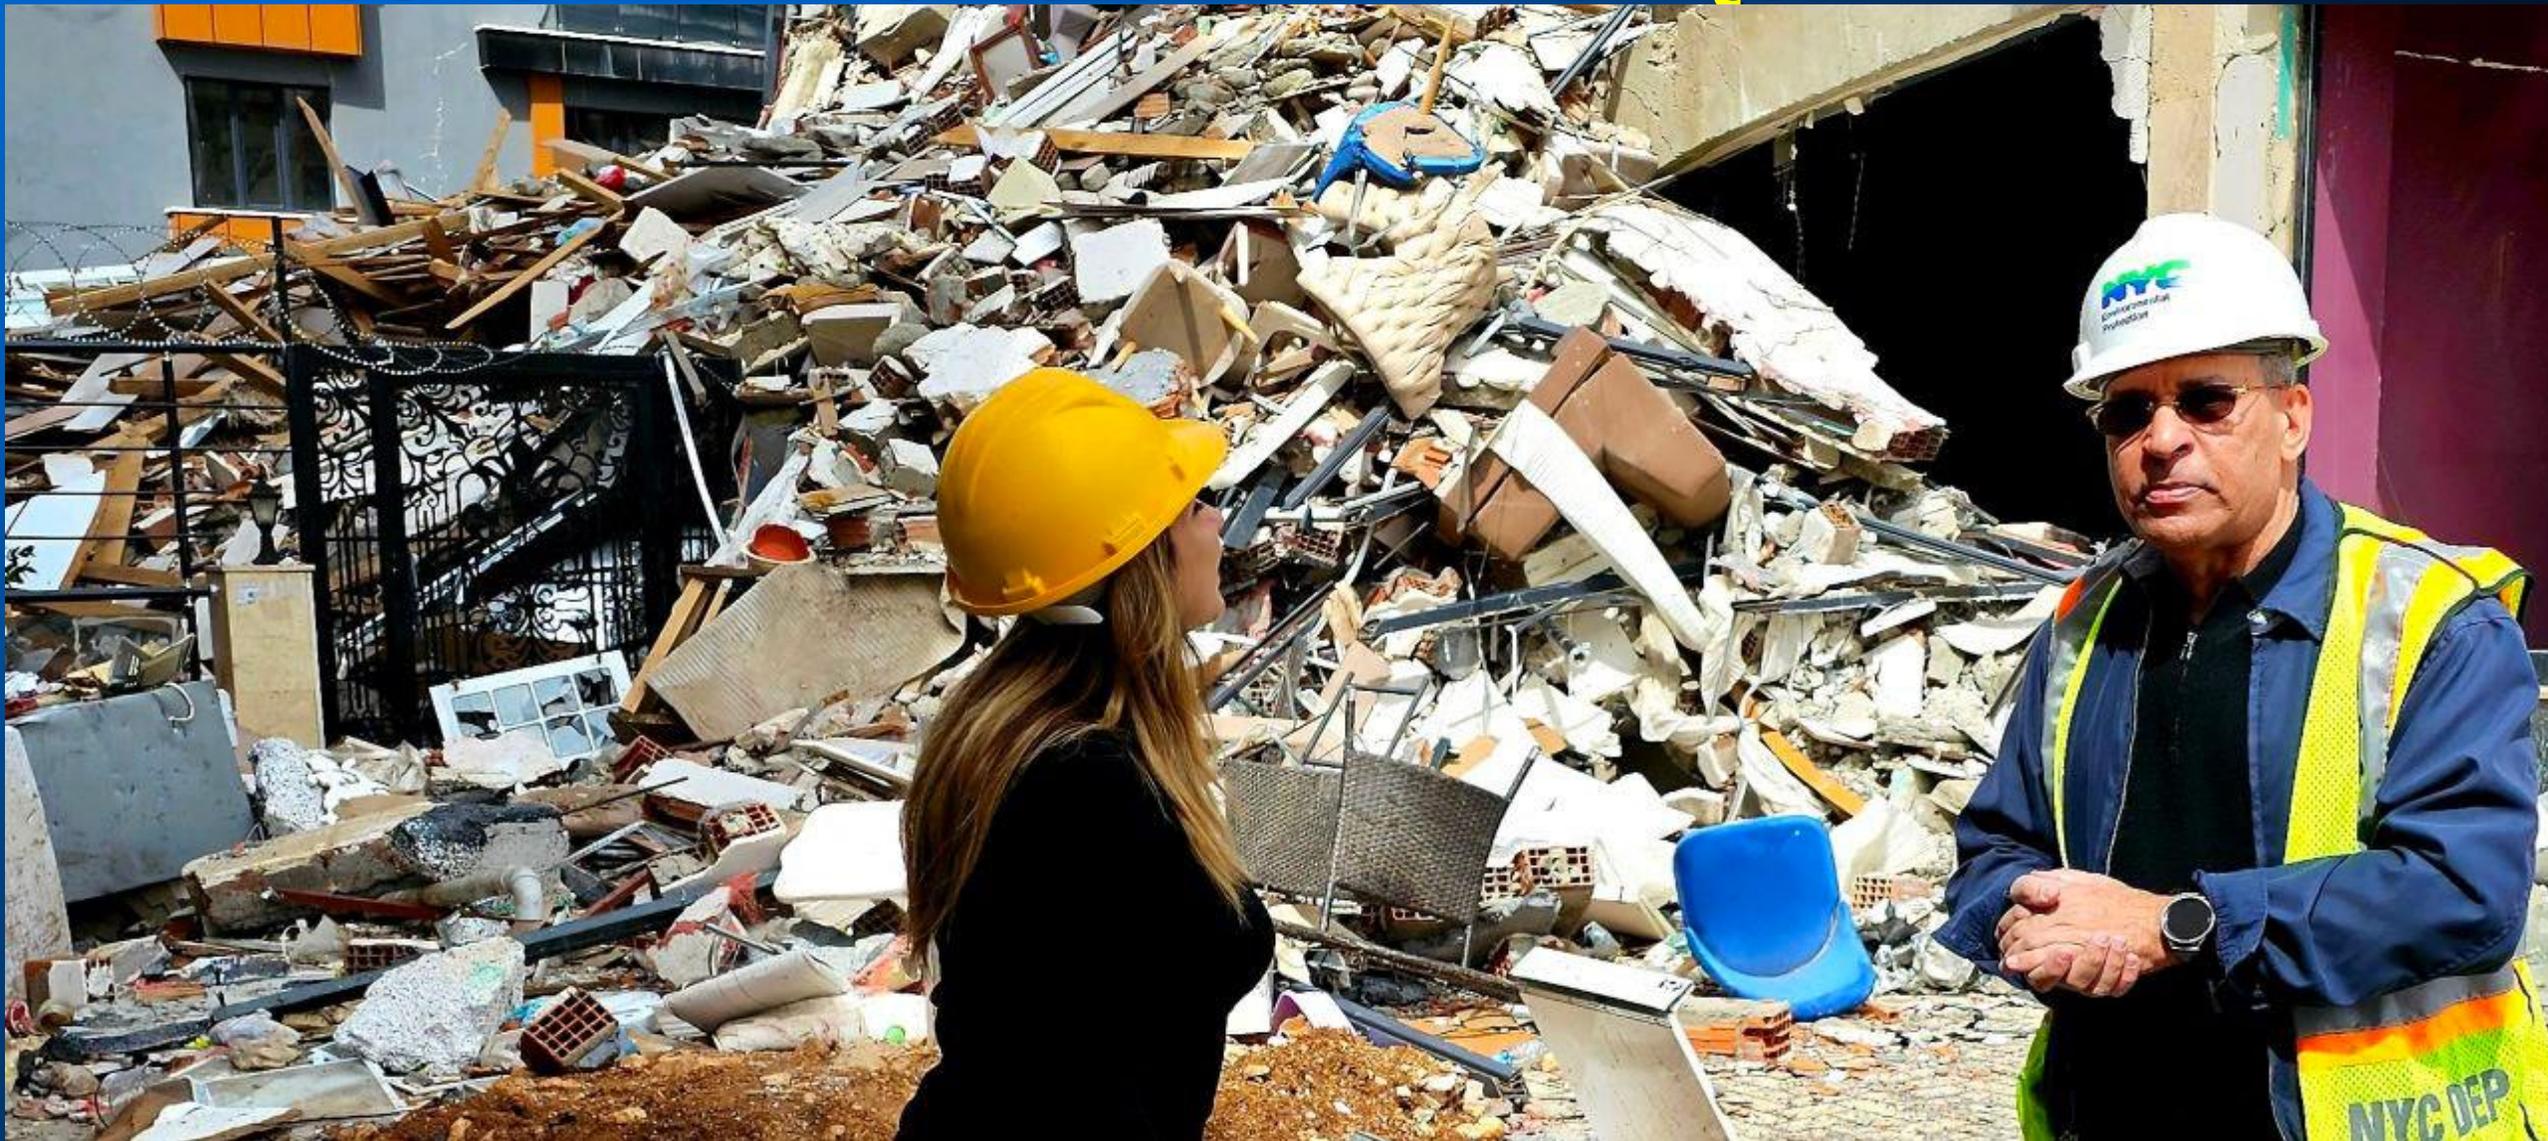
EFFECTOS DE DESTRUCCION SISMICA EN LAS ARCILLAS Y ARENAS TURQUIA.

**2 TERREMOTOS EN TURQUIA, MAGNITUDES 7.8 Y 7.5, FEBRERO, 2023
ESTA ROCA CALIZA PROTEGIO VIVIENDAS Y QUEDARON INTACTAS**

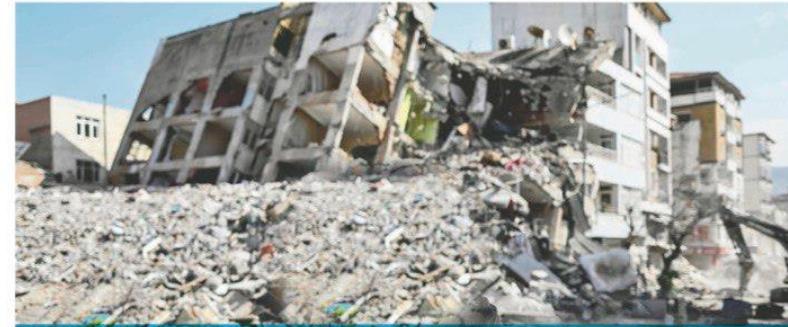
COLAPSOS SÍSMICOS EN LOS SUELOS ALUVIALES DE TURQUÍA

Las primeras imágenes aéreas de la destrucción dejaban claro que los daños estaban concentrados en las extensas llanuras aluviales (Qa) del sur de Turquía

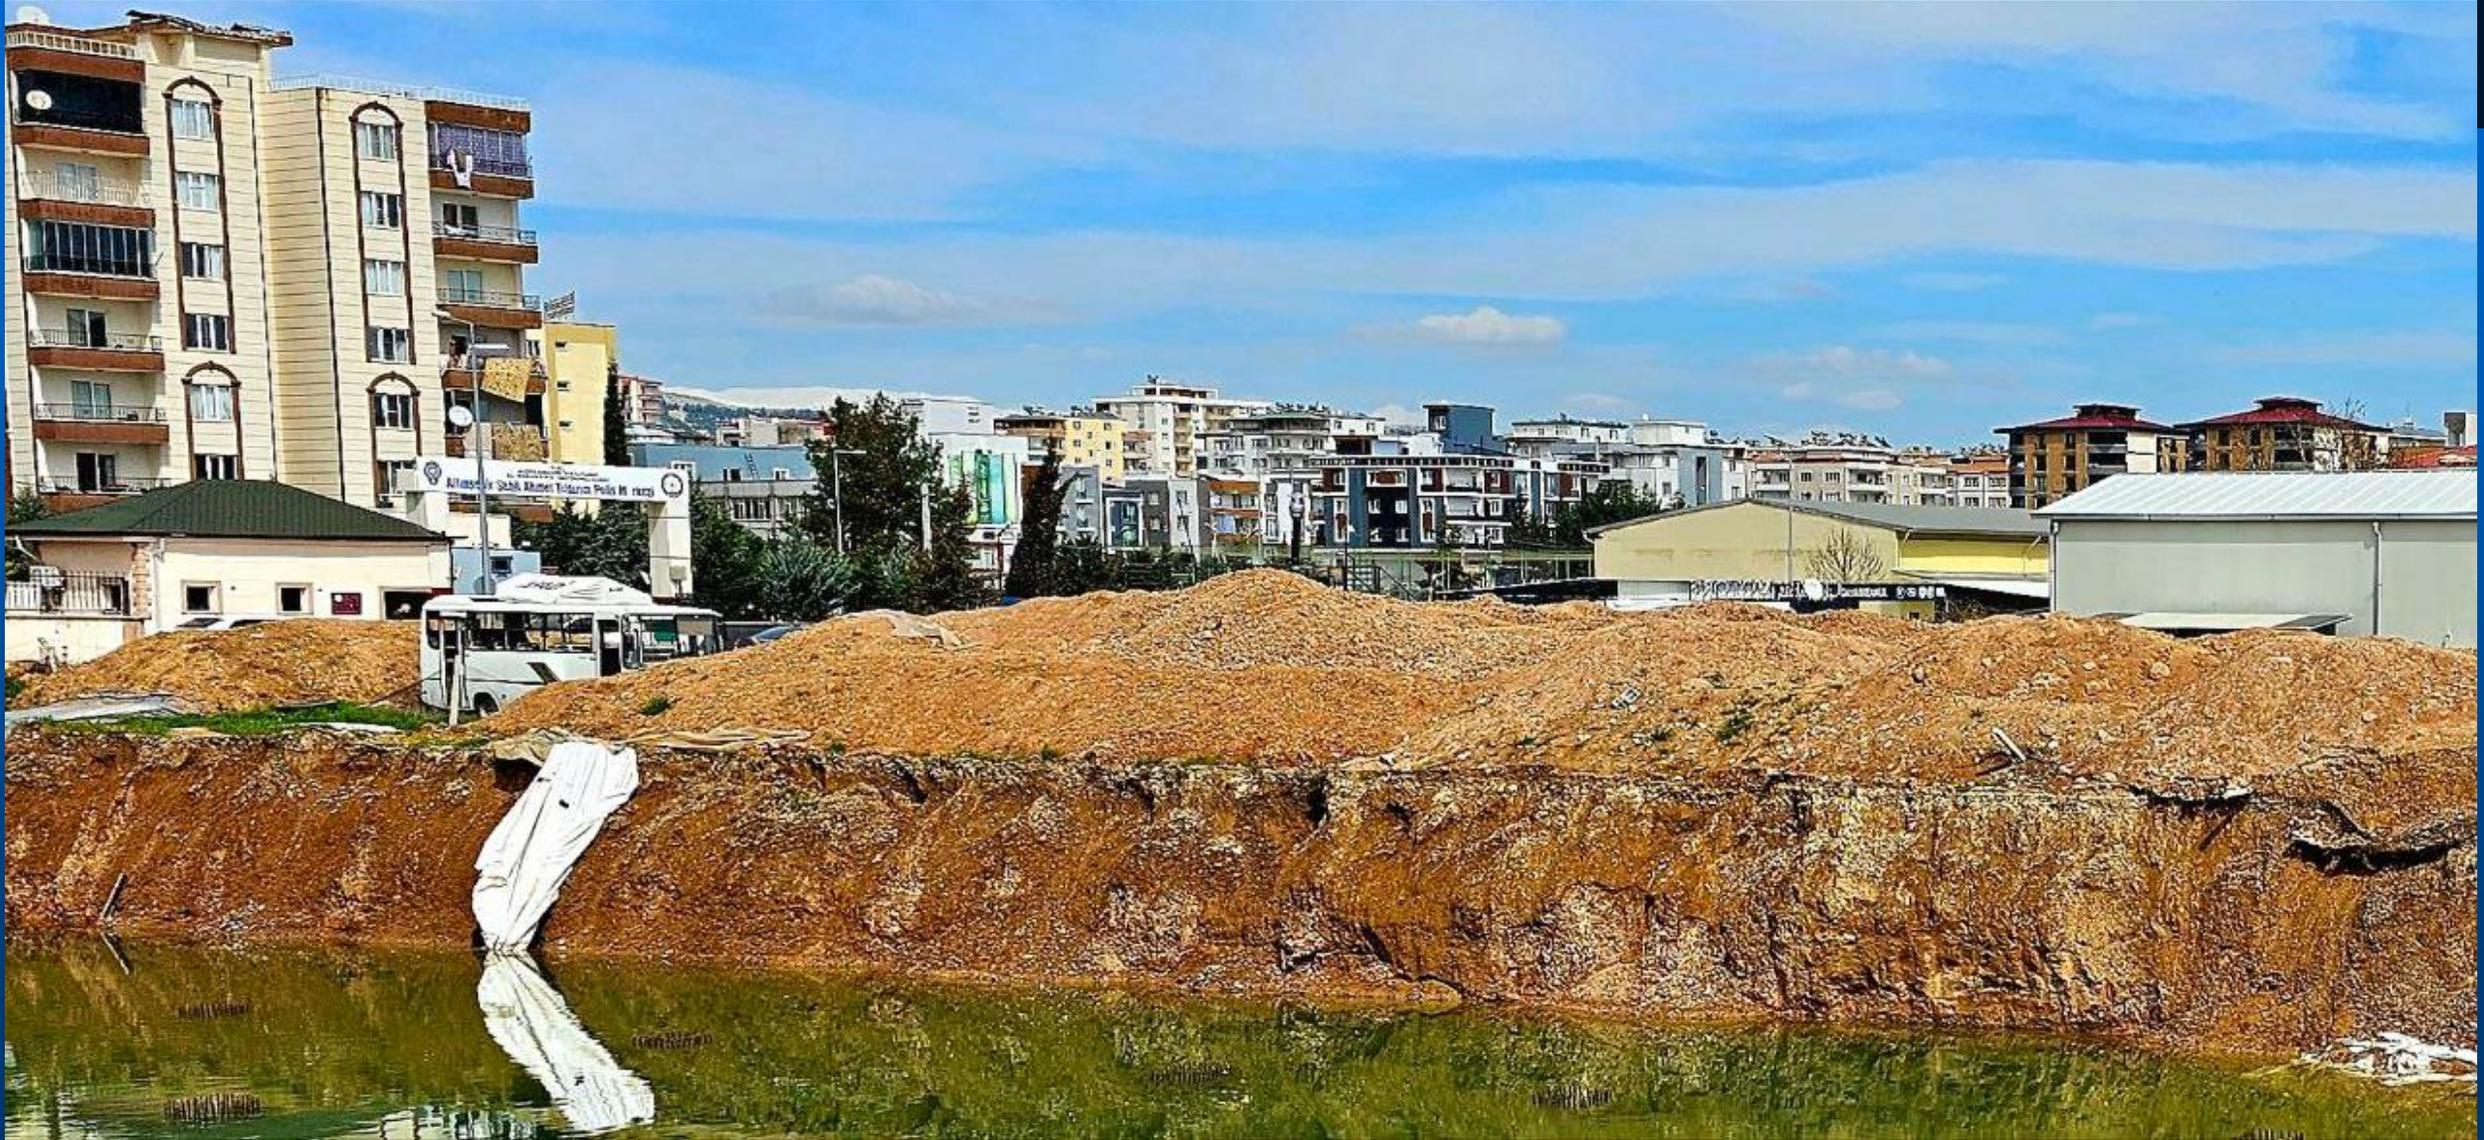
2 TERREMOTOS EN TURQUIA, MAGNITUDES 7.8 Y 7.5, FEBRERO, 2023 SUELOS ARCILLOSOS Y ARENOSOS CUBREN ZONAS DESTRUIDAS

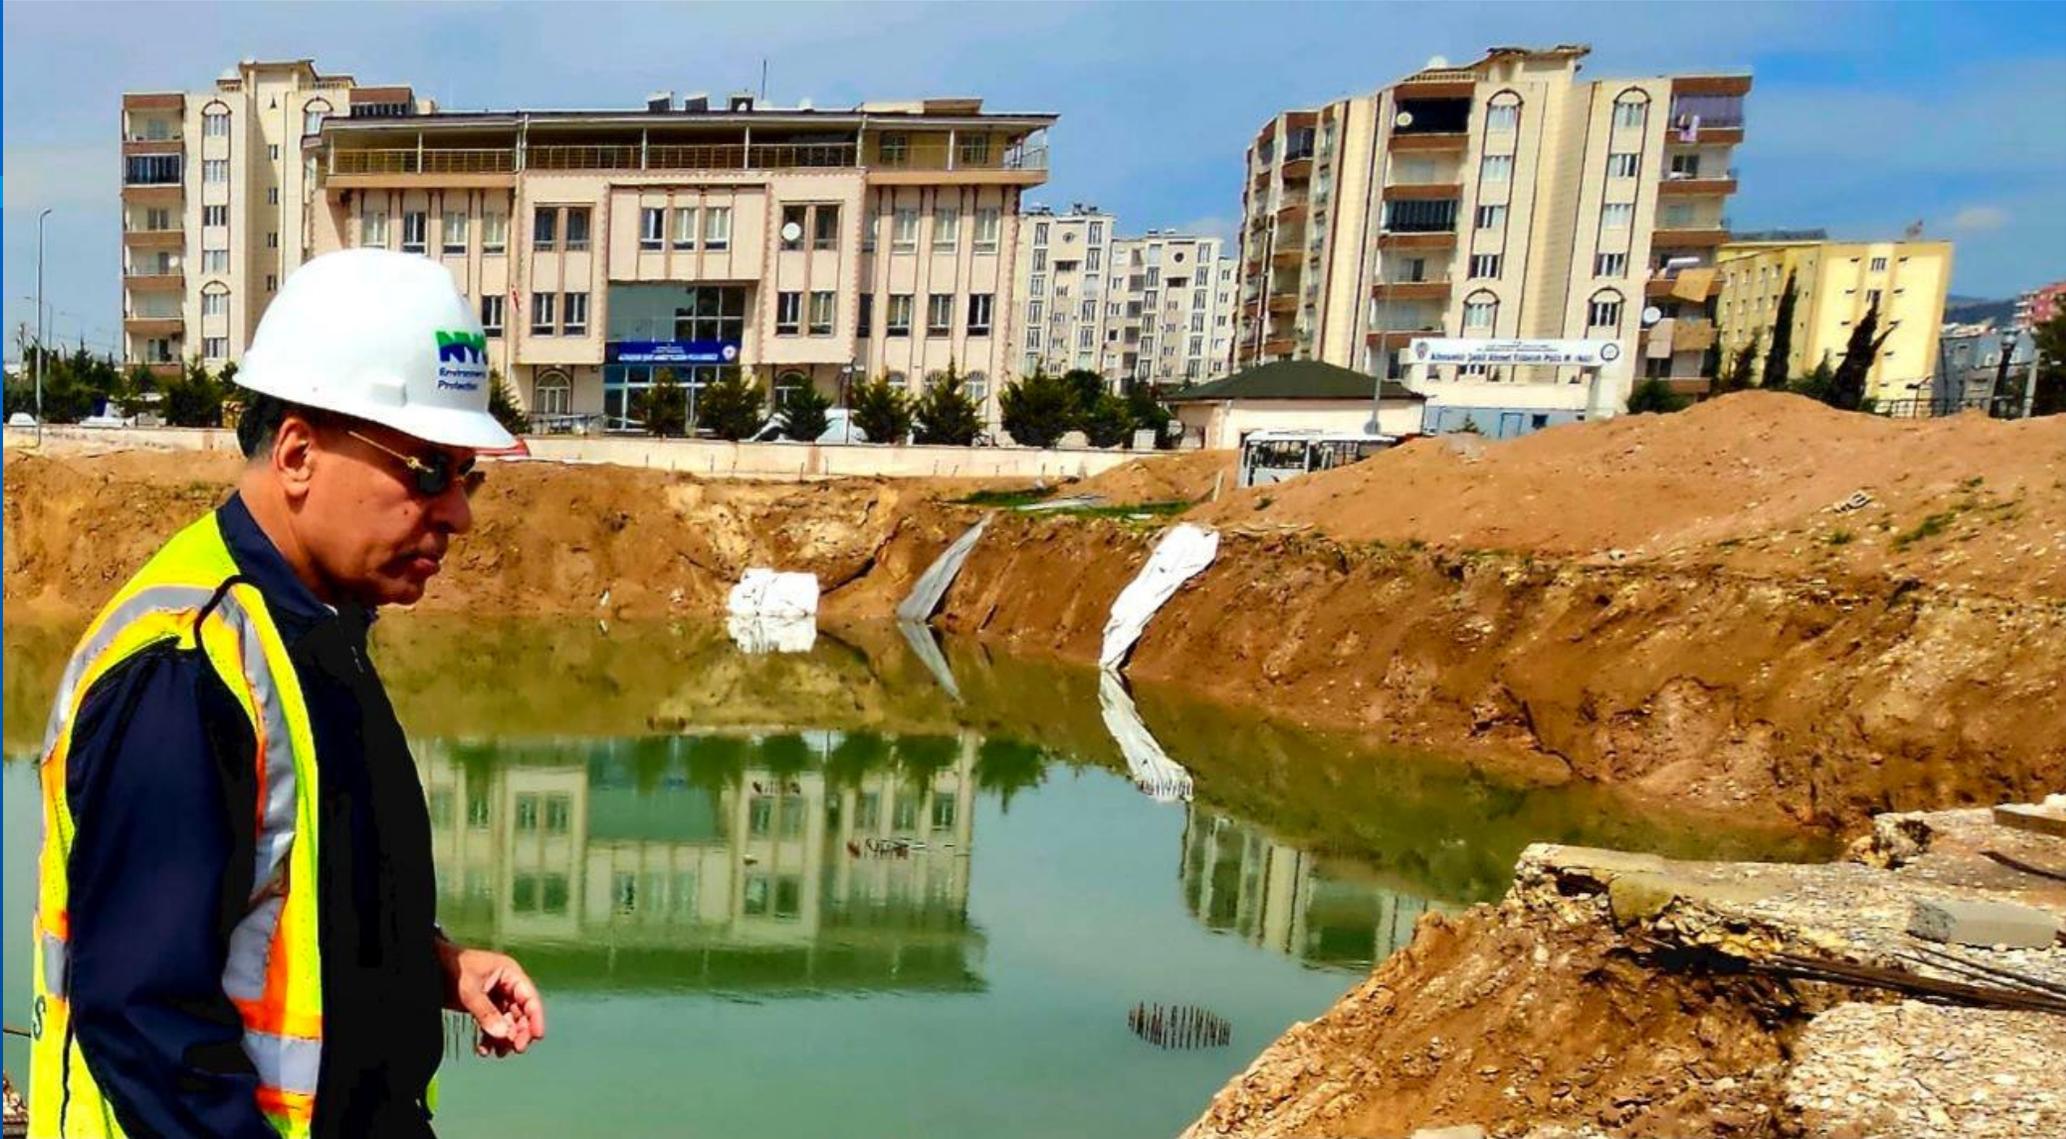
EFECTOS DE DESTRUCCION SISMICA EN LAS ARCILLAS LATERITICAS.

2 TERREMOTOS EN TURQUIA, MAGNITUDES 7.8 Y 7.5, FEBRERO, 2023 SUELOS ARCILLOSOS Y ARENOSOS CUBREN ZONAS DESTRUIDAS

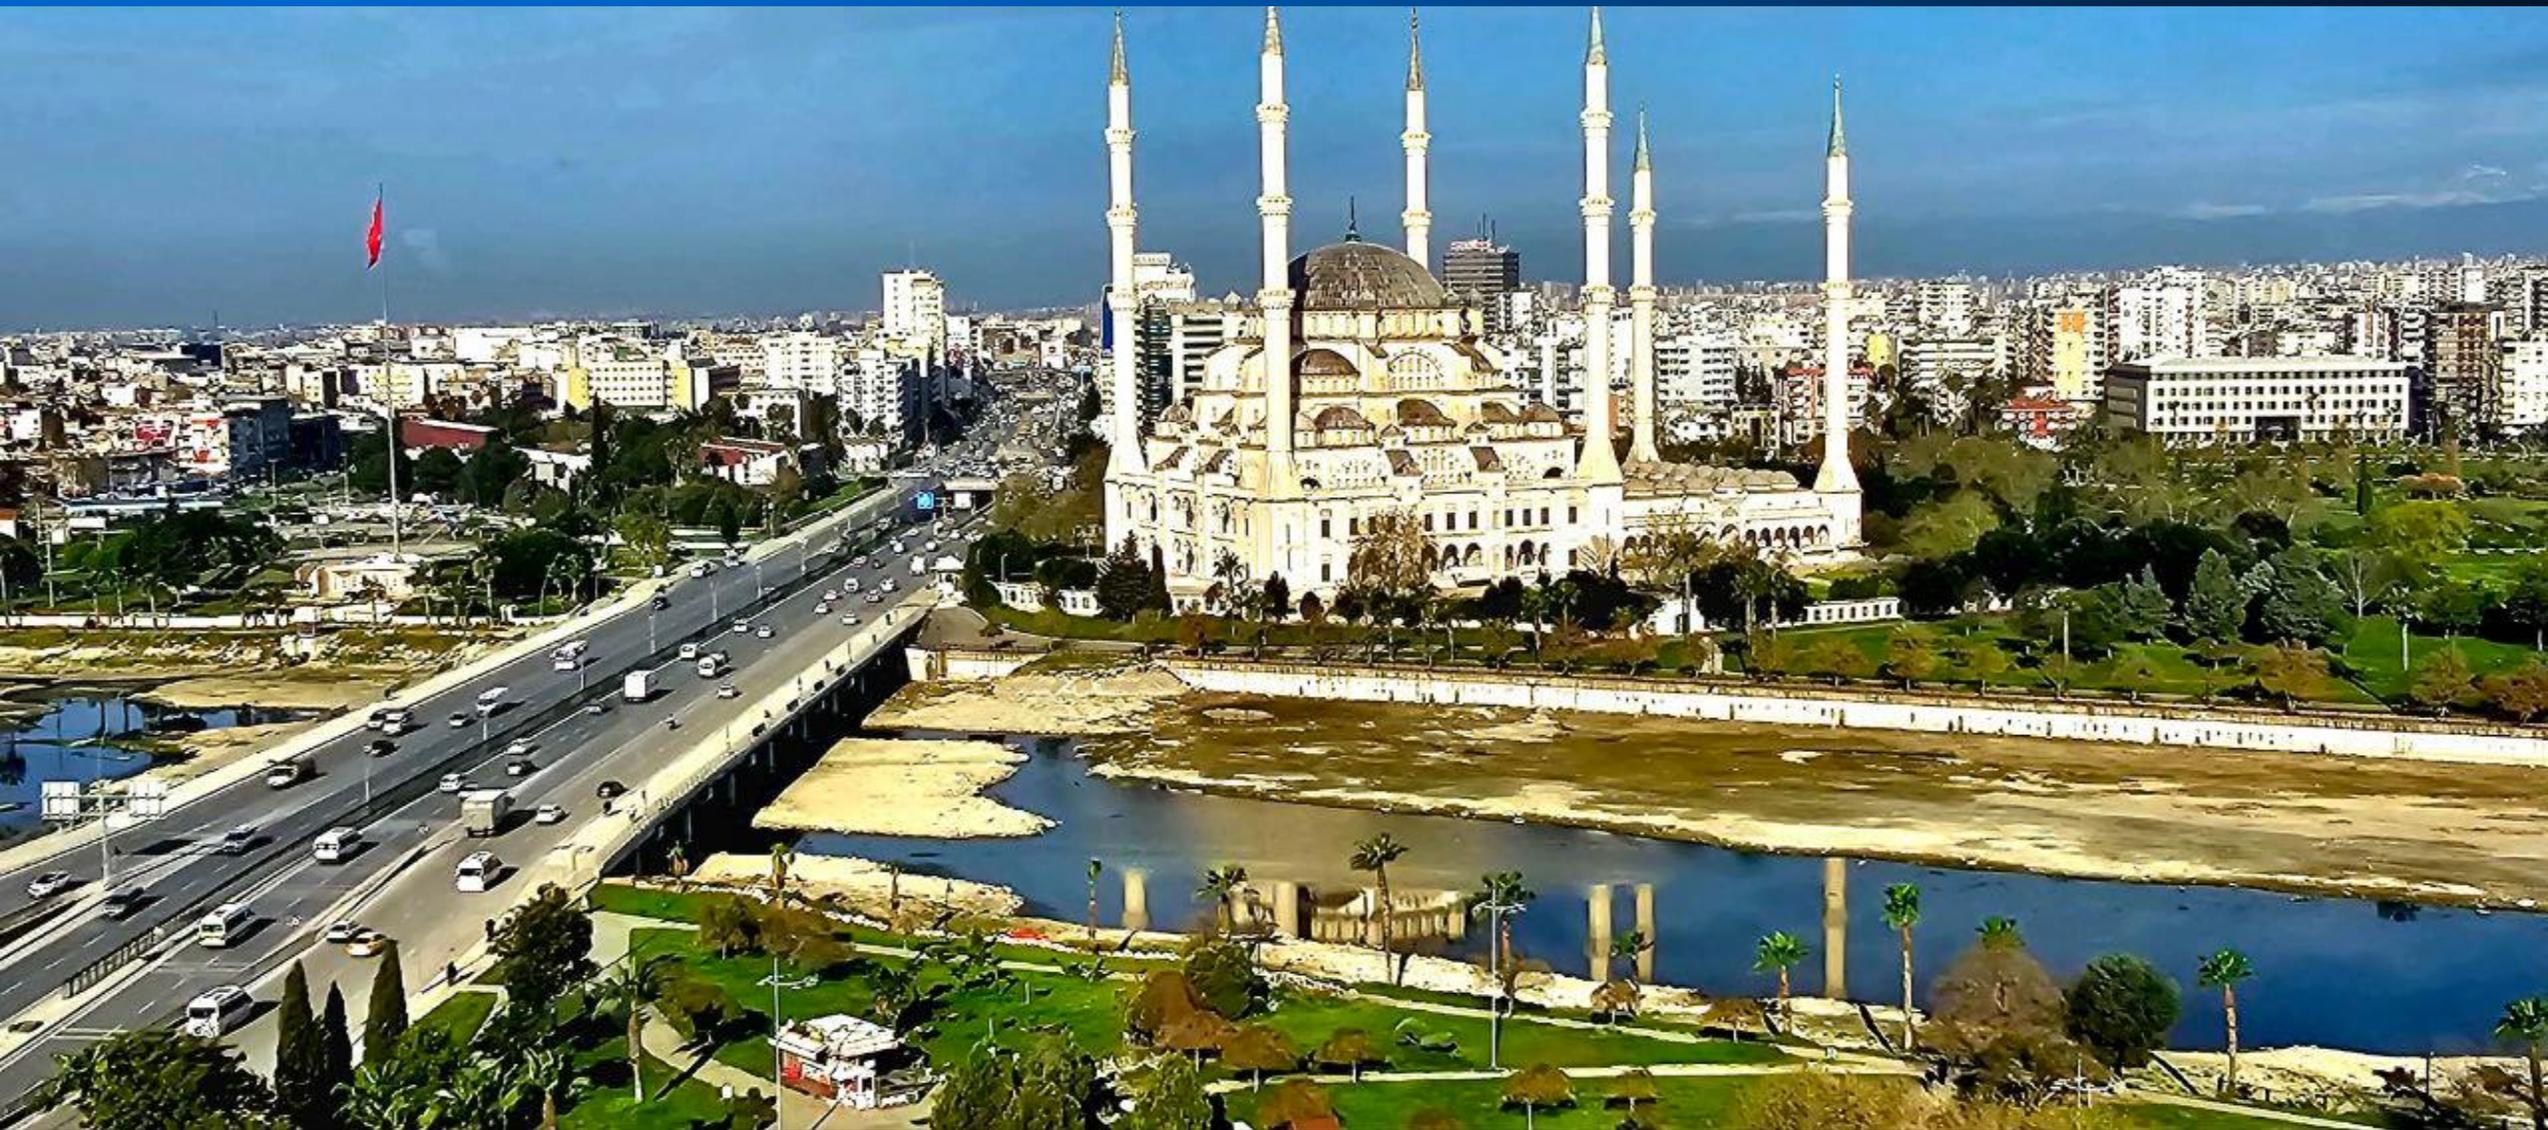
EFFECTOS DE DESTRUCCION SISMICA EN LAS ARCILLAS LATERITICAS.

2 TERREMOTOS EN TURQUIA, MAGNITUDES 7.8 Y 7.5, FEBRERO, 2023 SUELOS ARCILLOSOS Y ARENOSOS CUBREN ZONAS DESTRUIDAS
