**PRIMER
CONGRESO INTERNACIONAL
TERREMOTOS Y VULNERABILIDAD**

EXTENSOS DAÑOS SISMICOS EN HAITI 2010 Y TURQUIA 2023

Por: Osiris de León

23 JUNIO, 2023

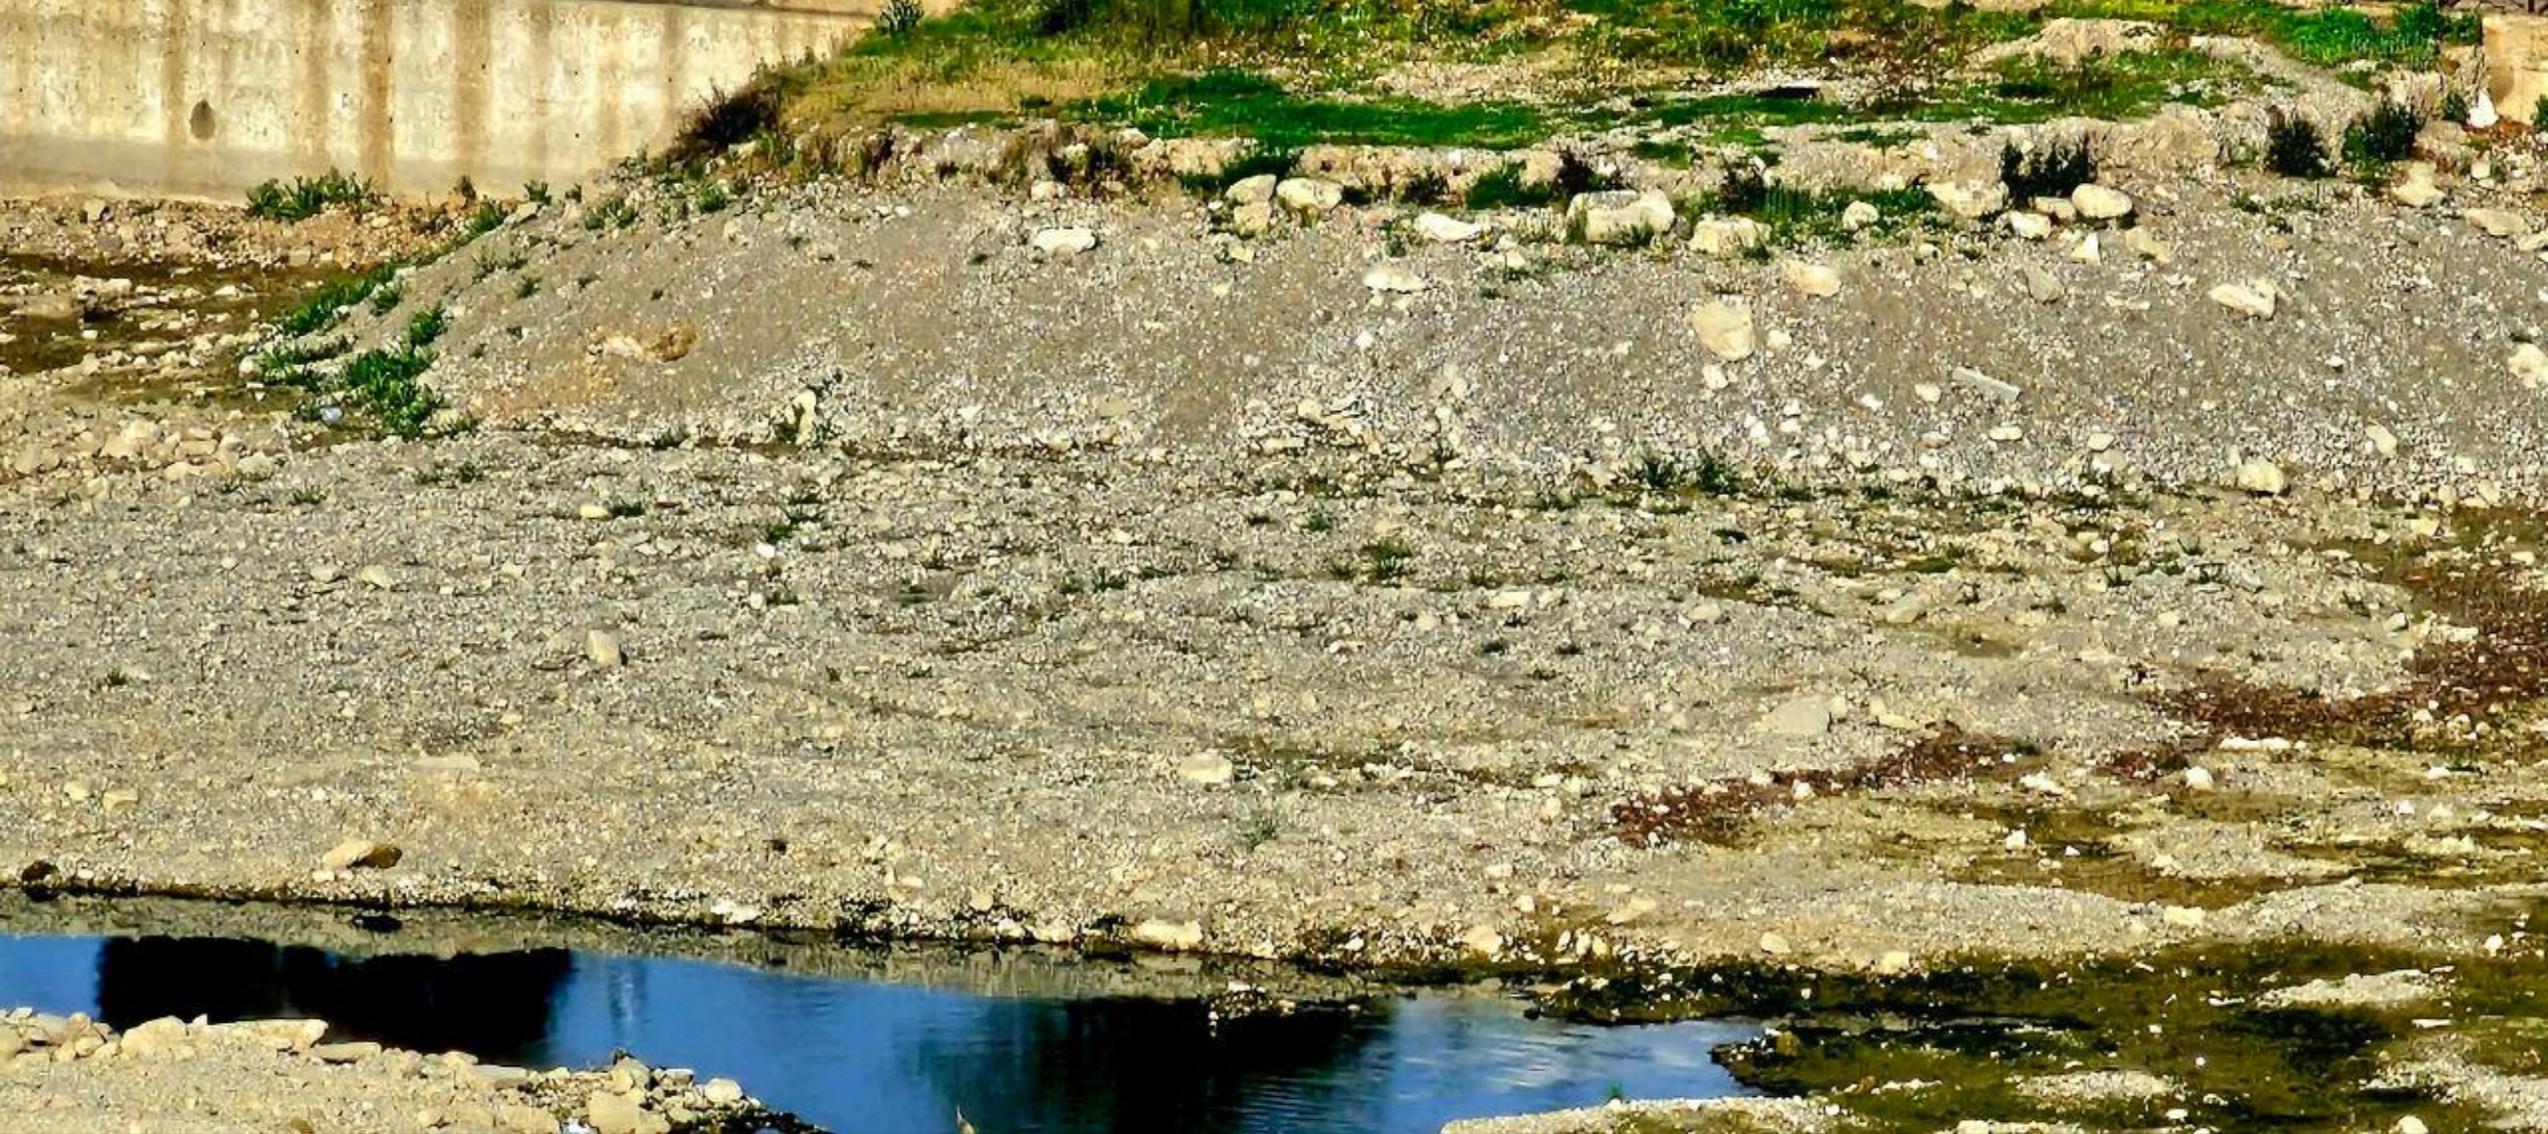
EFFECTOS DE DESTRUCCION SISMICA EN LAS ARCILLAS Y ARENAS TURQUIA.

**2 TERREMOTOS EN TURQUIA, MAGNITUDES 7.8 Y 7.5, FEBRERO, 2023
SUELOS ARCILLOSOS Y ARENOSOS CUBREN ZONAS DESTRUIDAS**

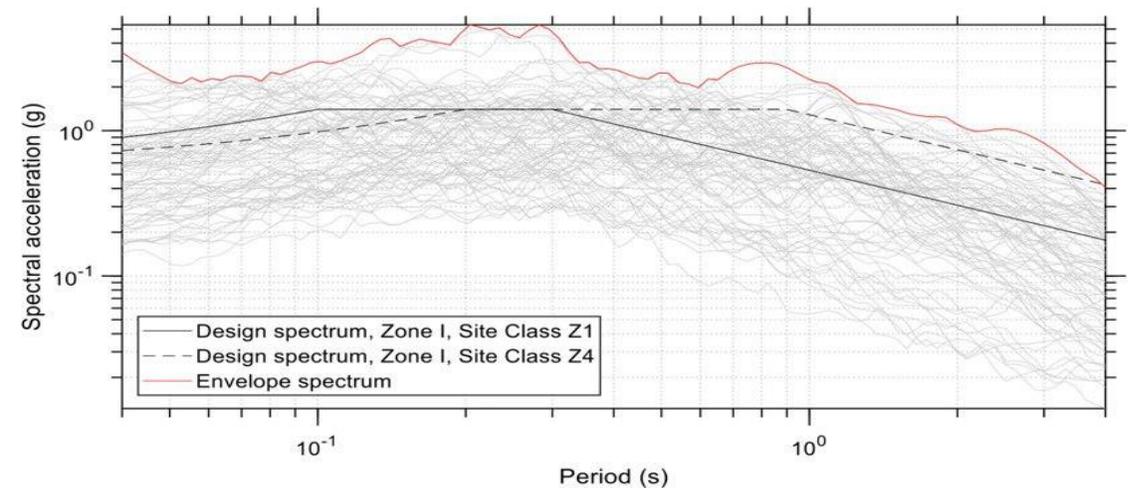
(linear elastic response spectra). It is shown that there are higher spectral acceleration values for a broader range of eigenperiods, for many of the recordings. Based on the envelope spectrum, a maximum spectral acceleration of 5.35 g is observed, which is extremely high, and is responsible for the many collapses due to the earthquake event. A need for a revision of the seismic code standards seems to exist, i.e., higher acceleration values for the design spectra must be proposed.

Figure 18. Design spectrum according to the Turkish Seismic code vs actual acceleration response spectra ($\zeta=5\%$) of various records for the M_w 7.8 earthquake: (a) Linear scale, (b) Logarithmic scale.

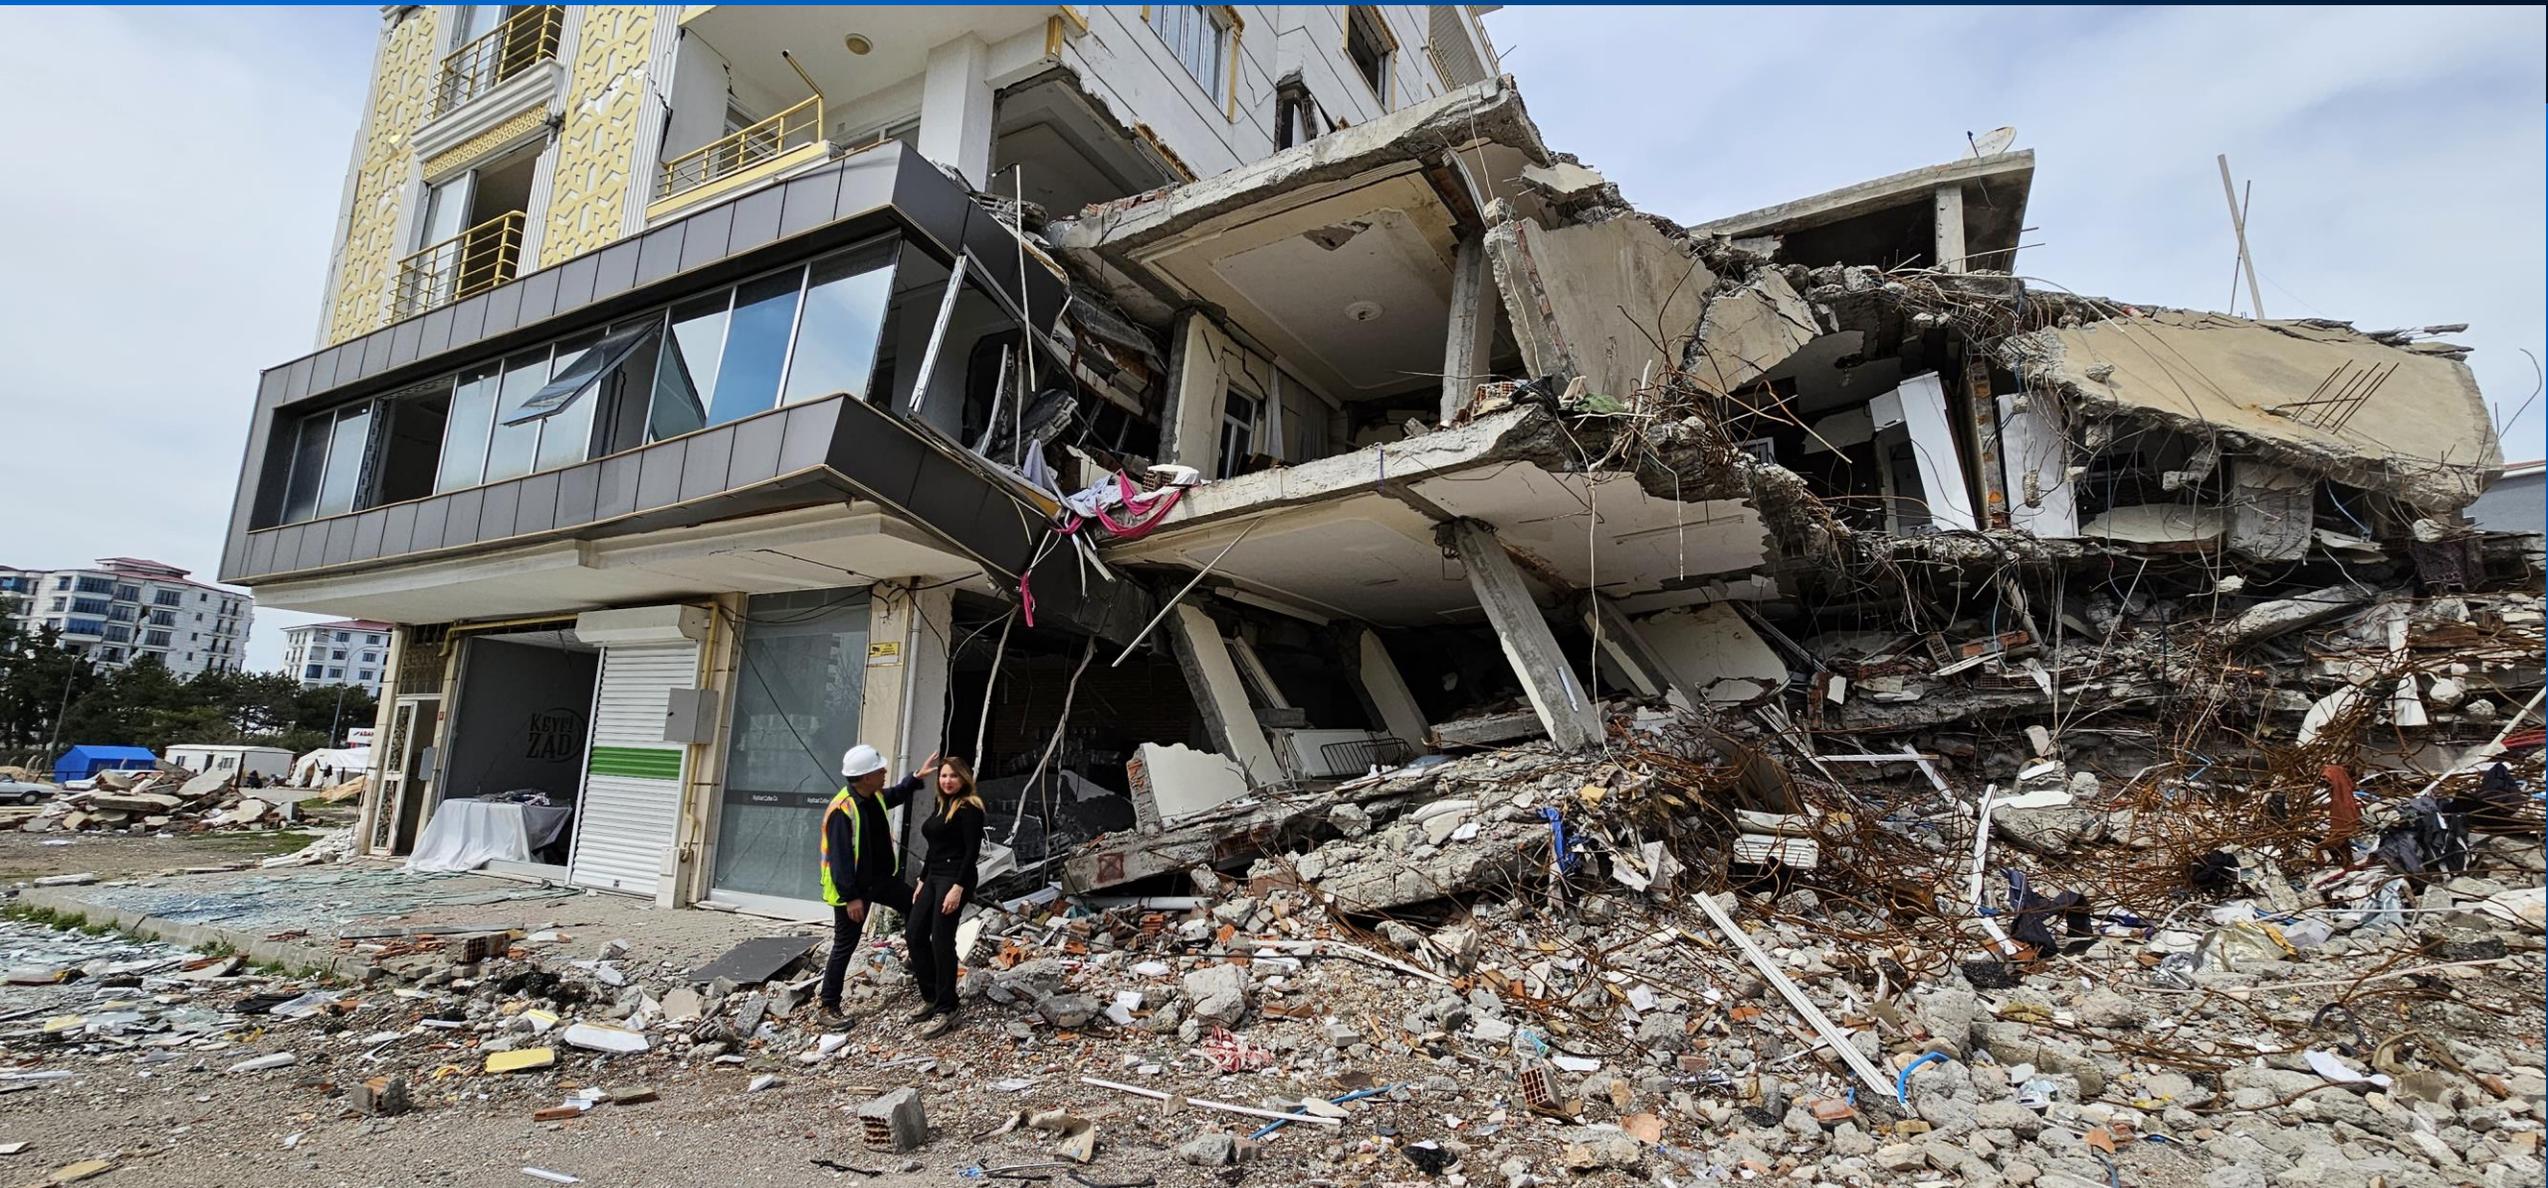
Los tres ingenieros que analizaron el video del derrumbe de Asur dijeron que parecía haber un fallo de diseño en la planta baja. Cuando la tierra tembló durante la más fuerte réplica, la mayor parte del edificio no mostró daños iniciales, al menos vistos desde el exterior. Pero en cuestión de segundos empezó a salir polvo de la planta baja, probablemente hormigón pulverizado de las columnas verticales que empezaban a ceder.

De forma rápida aparecieron grietas visibles en las paredes exteriores de la planta baja, que empezó a derrumbarse. Al final, ese piso desapareció por completo cuando el resto del edificio, que ya no se sostenía desde abajo, lo aplastó por la fuerza de gravedad.

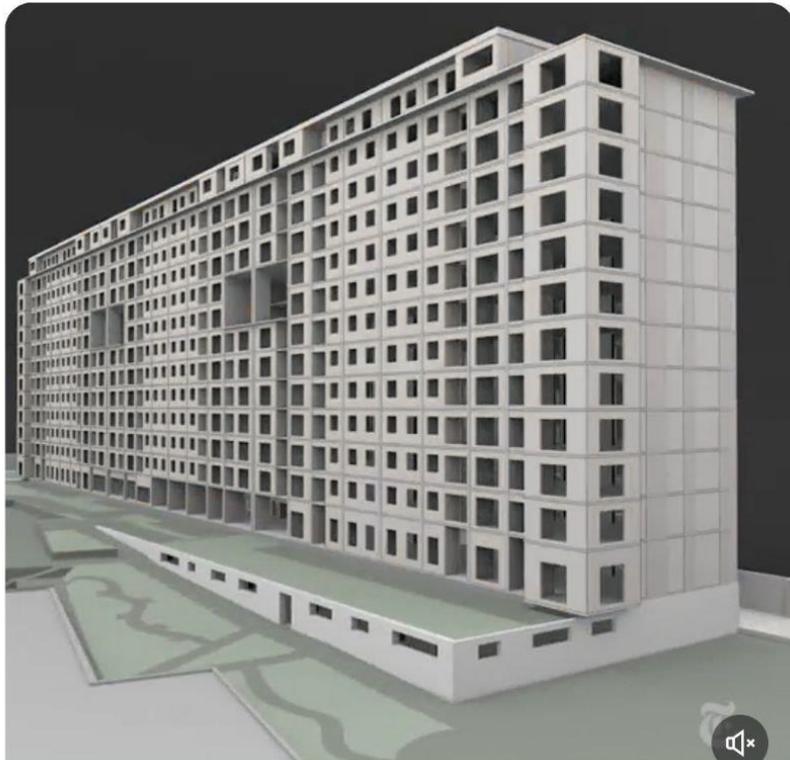
Una investigación de The New York Times descubrió una cascada de problemas en un gran complejo residencial de lujo en los suburbios del sur de Turquía, que se derrumbó durante el terremoto de febrero, matando a cientos de sus ocupantes.

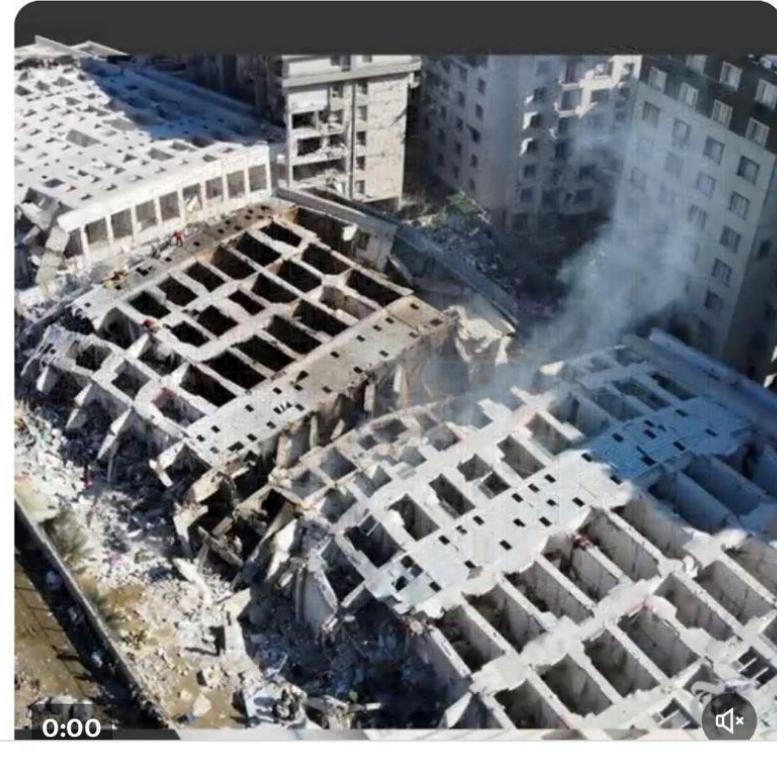
Una investigación de The New York Times descubrió una cascada de problemas en un gran complejo residencial de lujo en los suburbios del sur de Turquía, que se derrumbó durante el terremoto de febrero, matando a cientos de sus ocupantes.

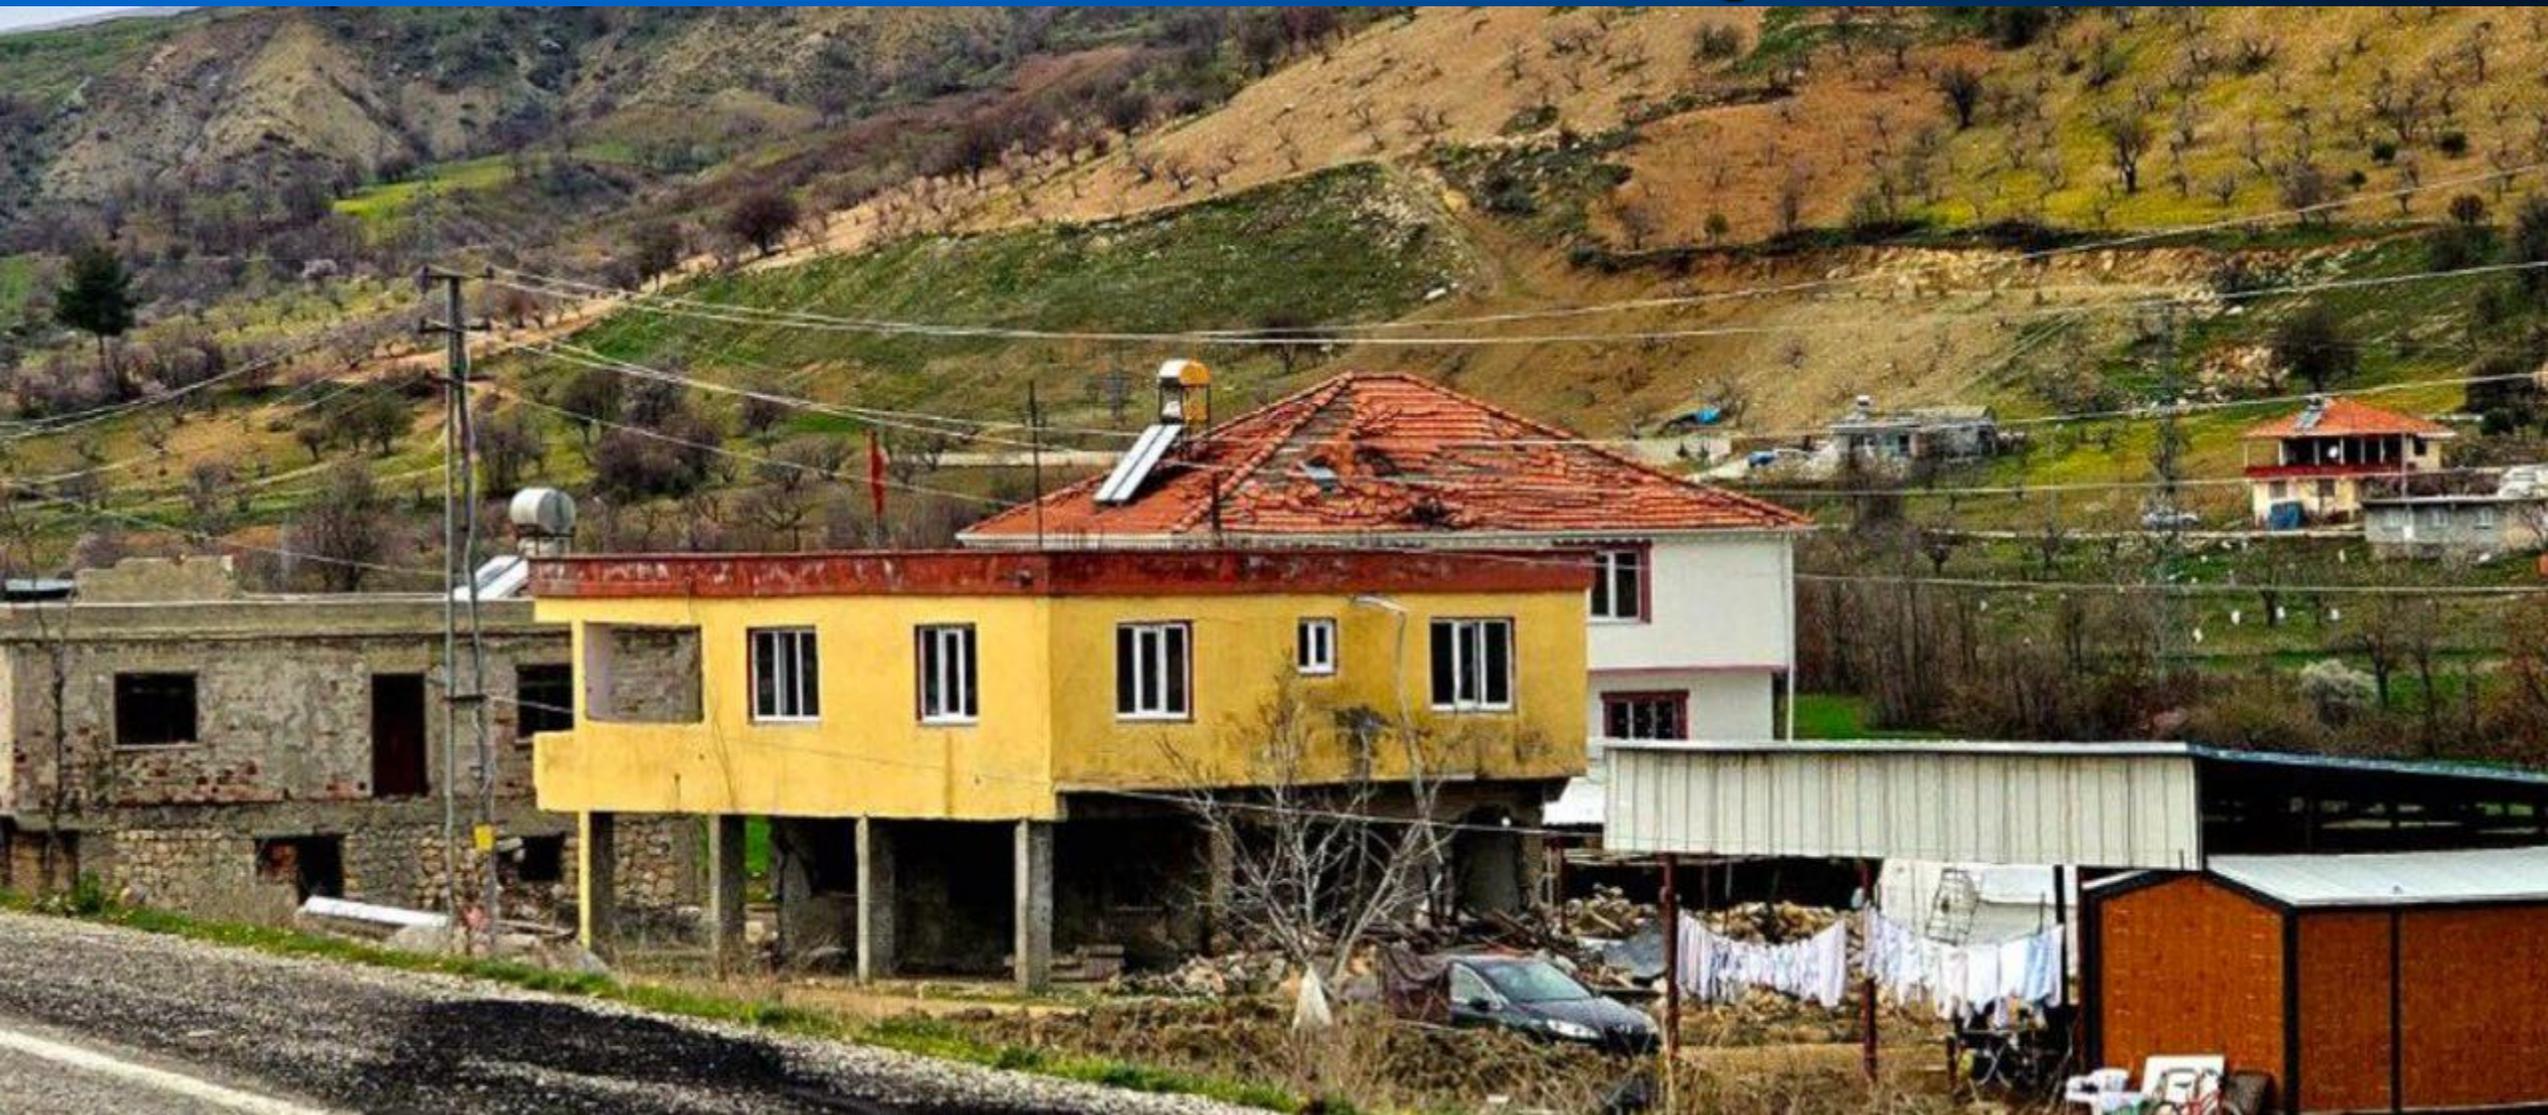
**2 TERREMOTOS EN TURQUIA, MAGNITUDES 7.8 Y 7.5, FEBRERO, 2023
ESTA ROCA CALIZA PROTEGIO VIVIENDAS Y QUEDARON INTACTAS**

EFFECTOS DE PROTECCION SISMICA EN LAS ROCAS CALIZAS DE TURQUIA.

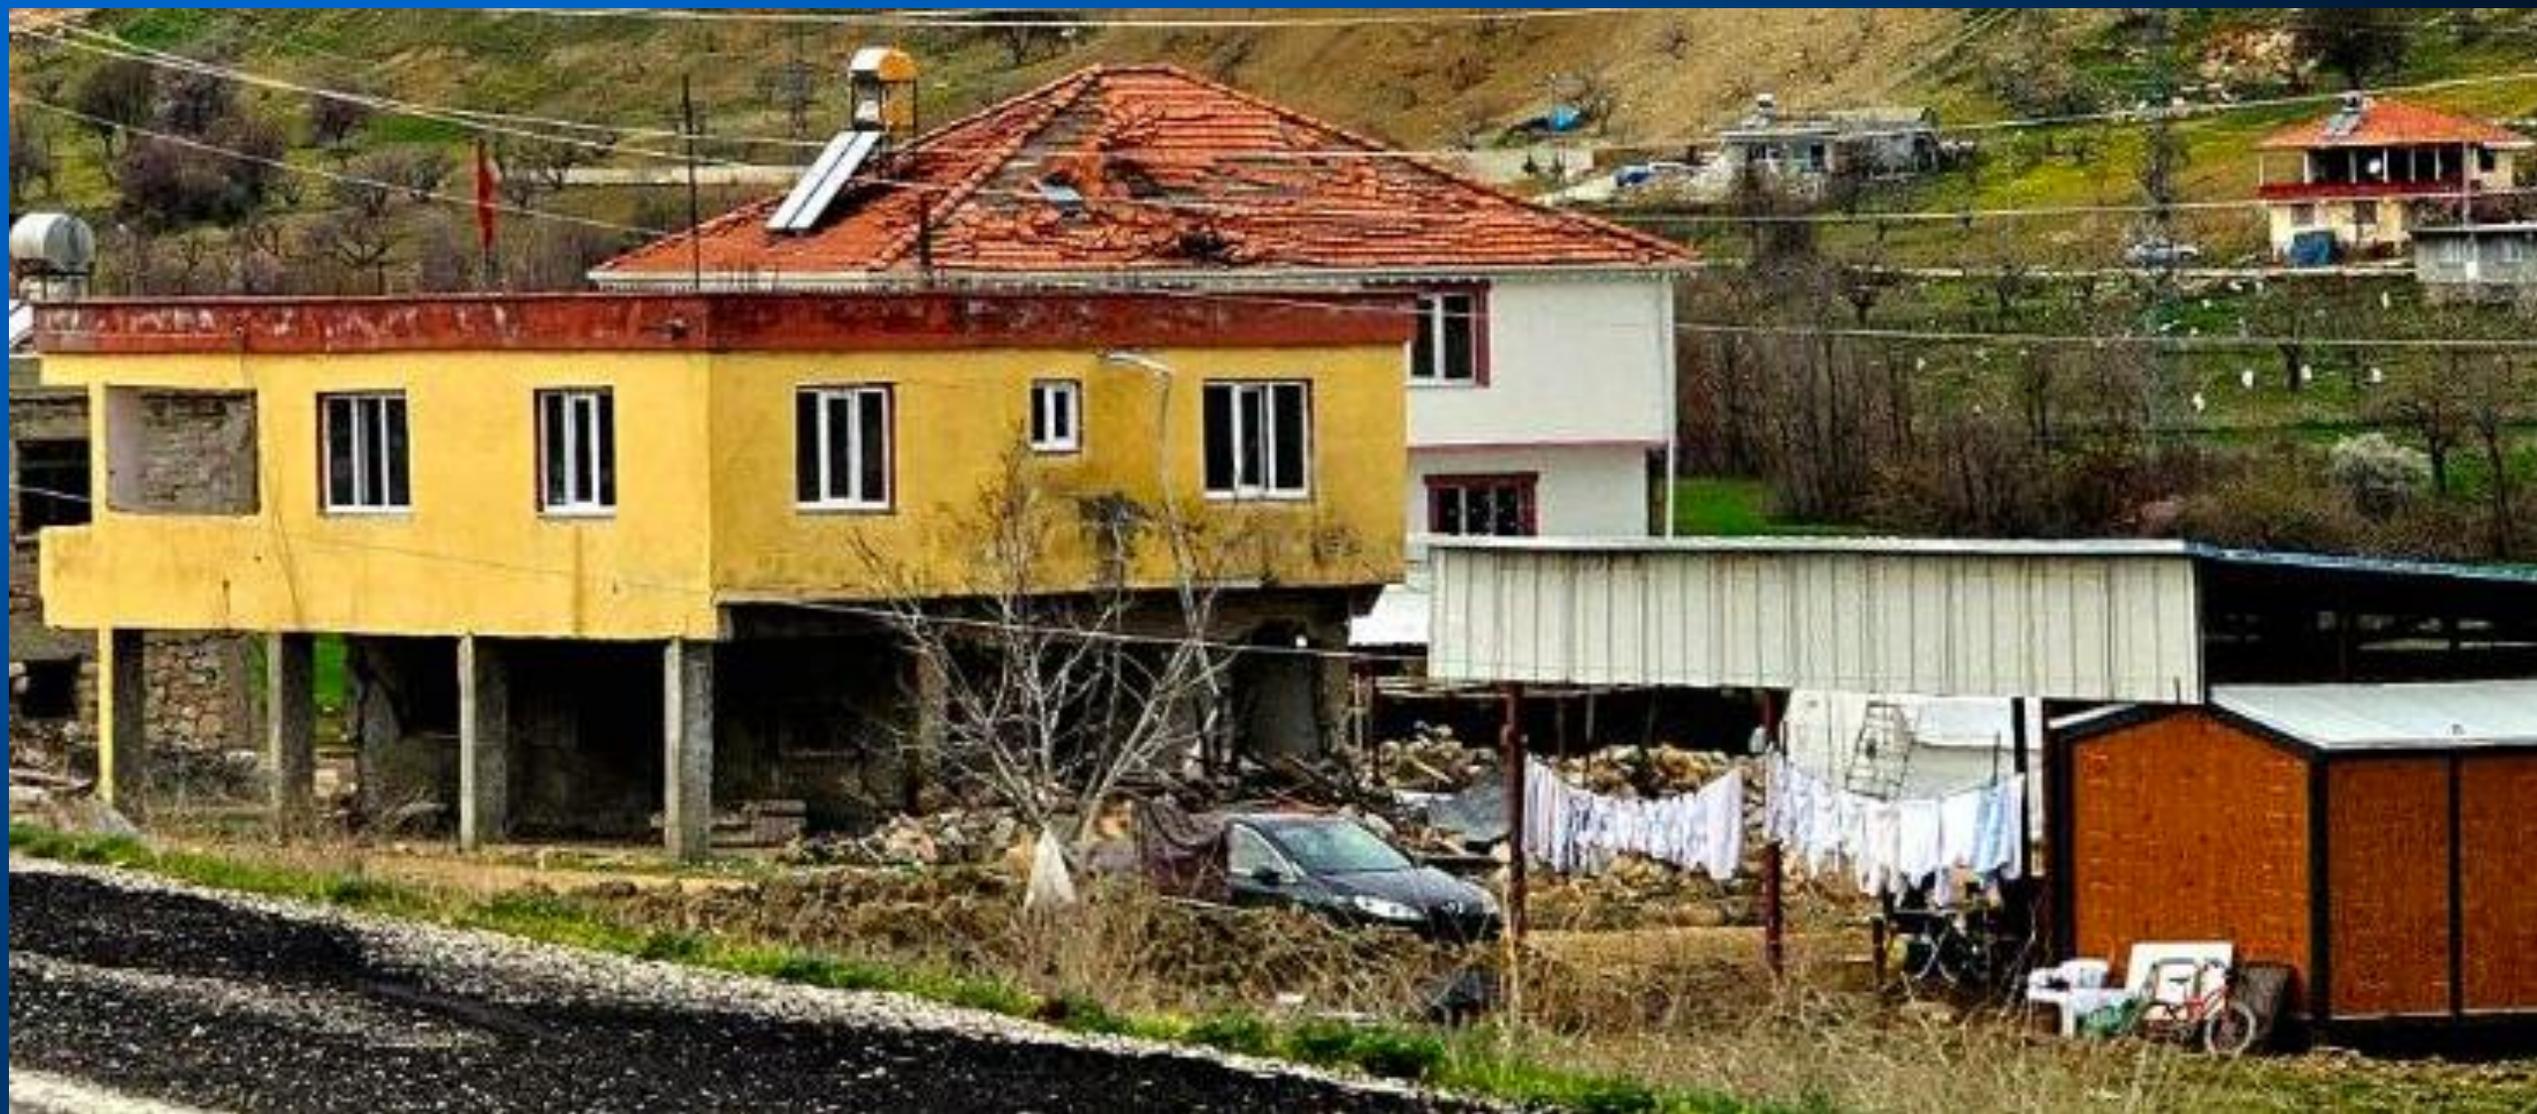
**2 TERREMOTOS EN TURQUIA, MAGNITUDES 7.8 Y 7.5, FEBRERO, 2023
ESTA ROCA CALIZA PROTEGIO VIVIENDAS Y QUEDARON INTACTAS**

EFFECTOS DE PROTECCION SISMICA EN LAS ROCAS CALIZAS DE TURQUIA.

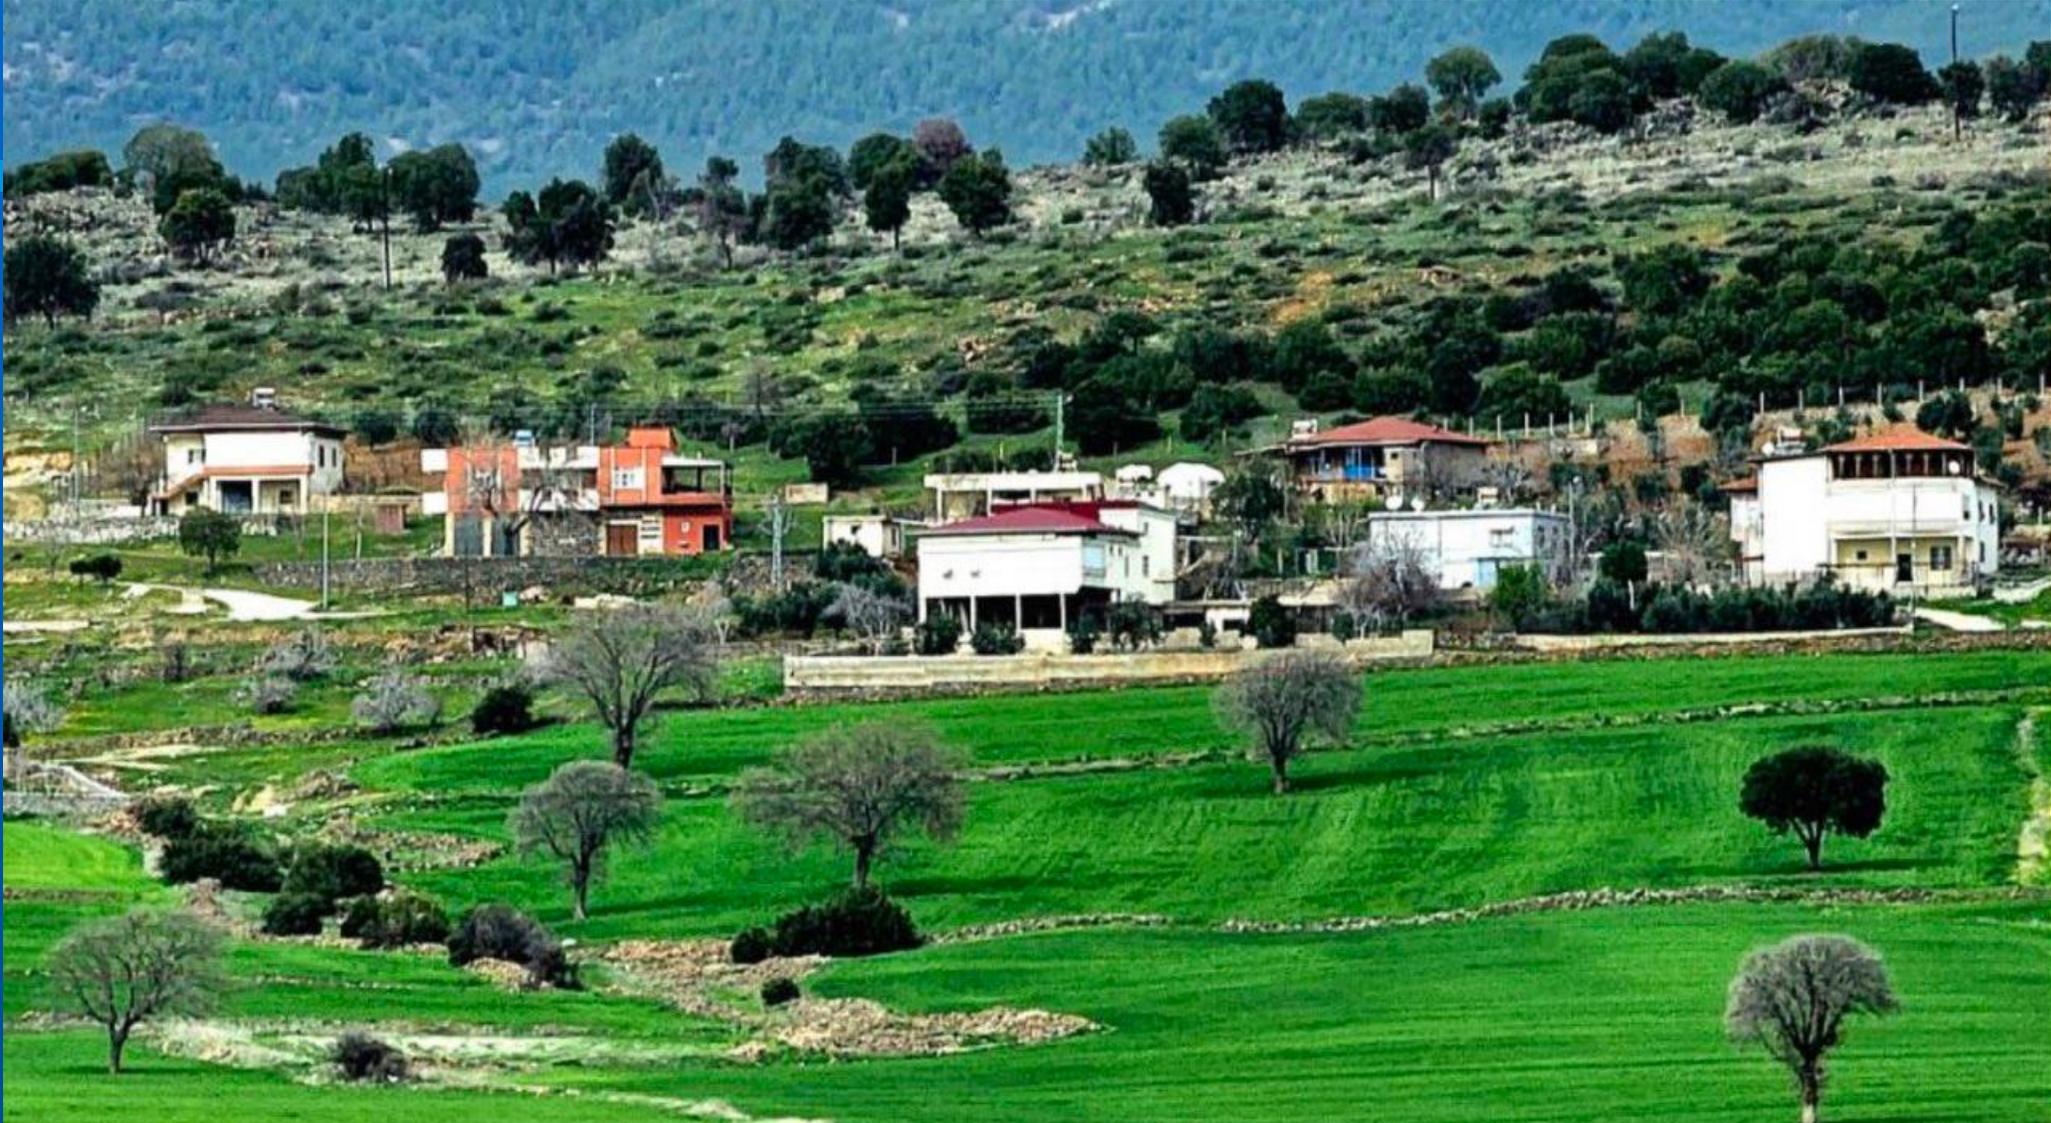
**2 TERREMOTOS EN TURQUIA, MAGNITUDES 7.8 Y 7.5, FEBRERO, 2023
ESTA ROCA CALIZA PROTEGIO VIVIENDAS Y QUEDARON INTACTAS**

EFFECTOS DE PROTECCION SISMICA EN LAS ROCAS CALIZAS DE TURQUIA.

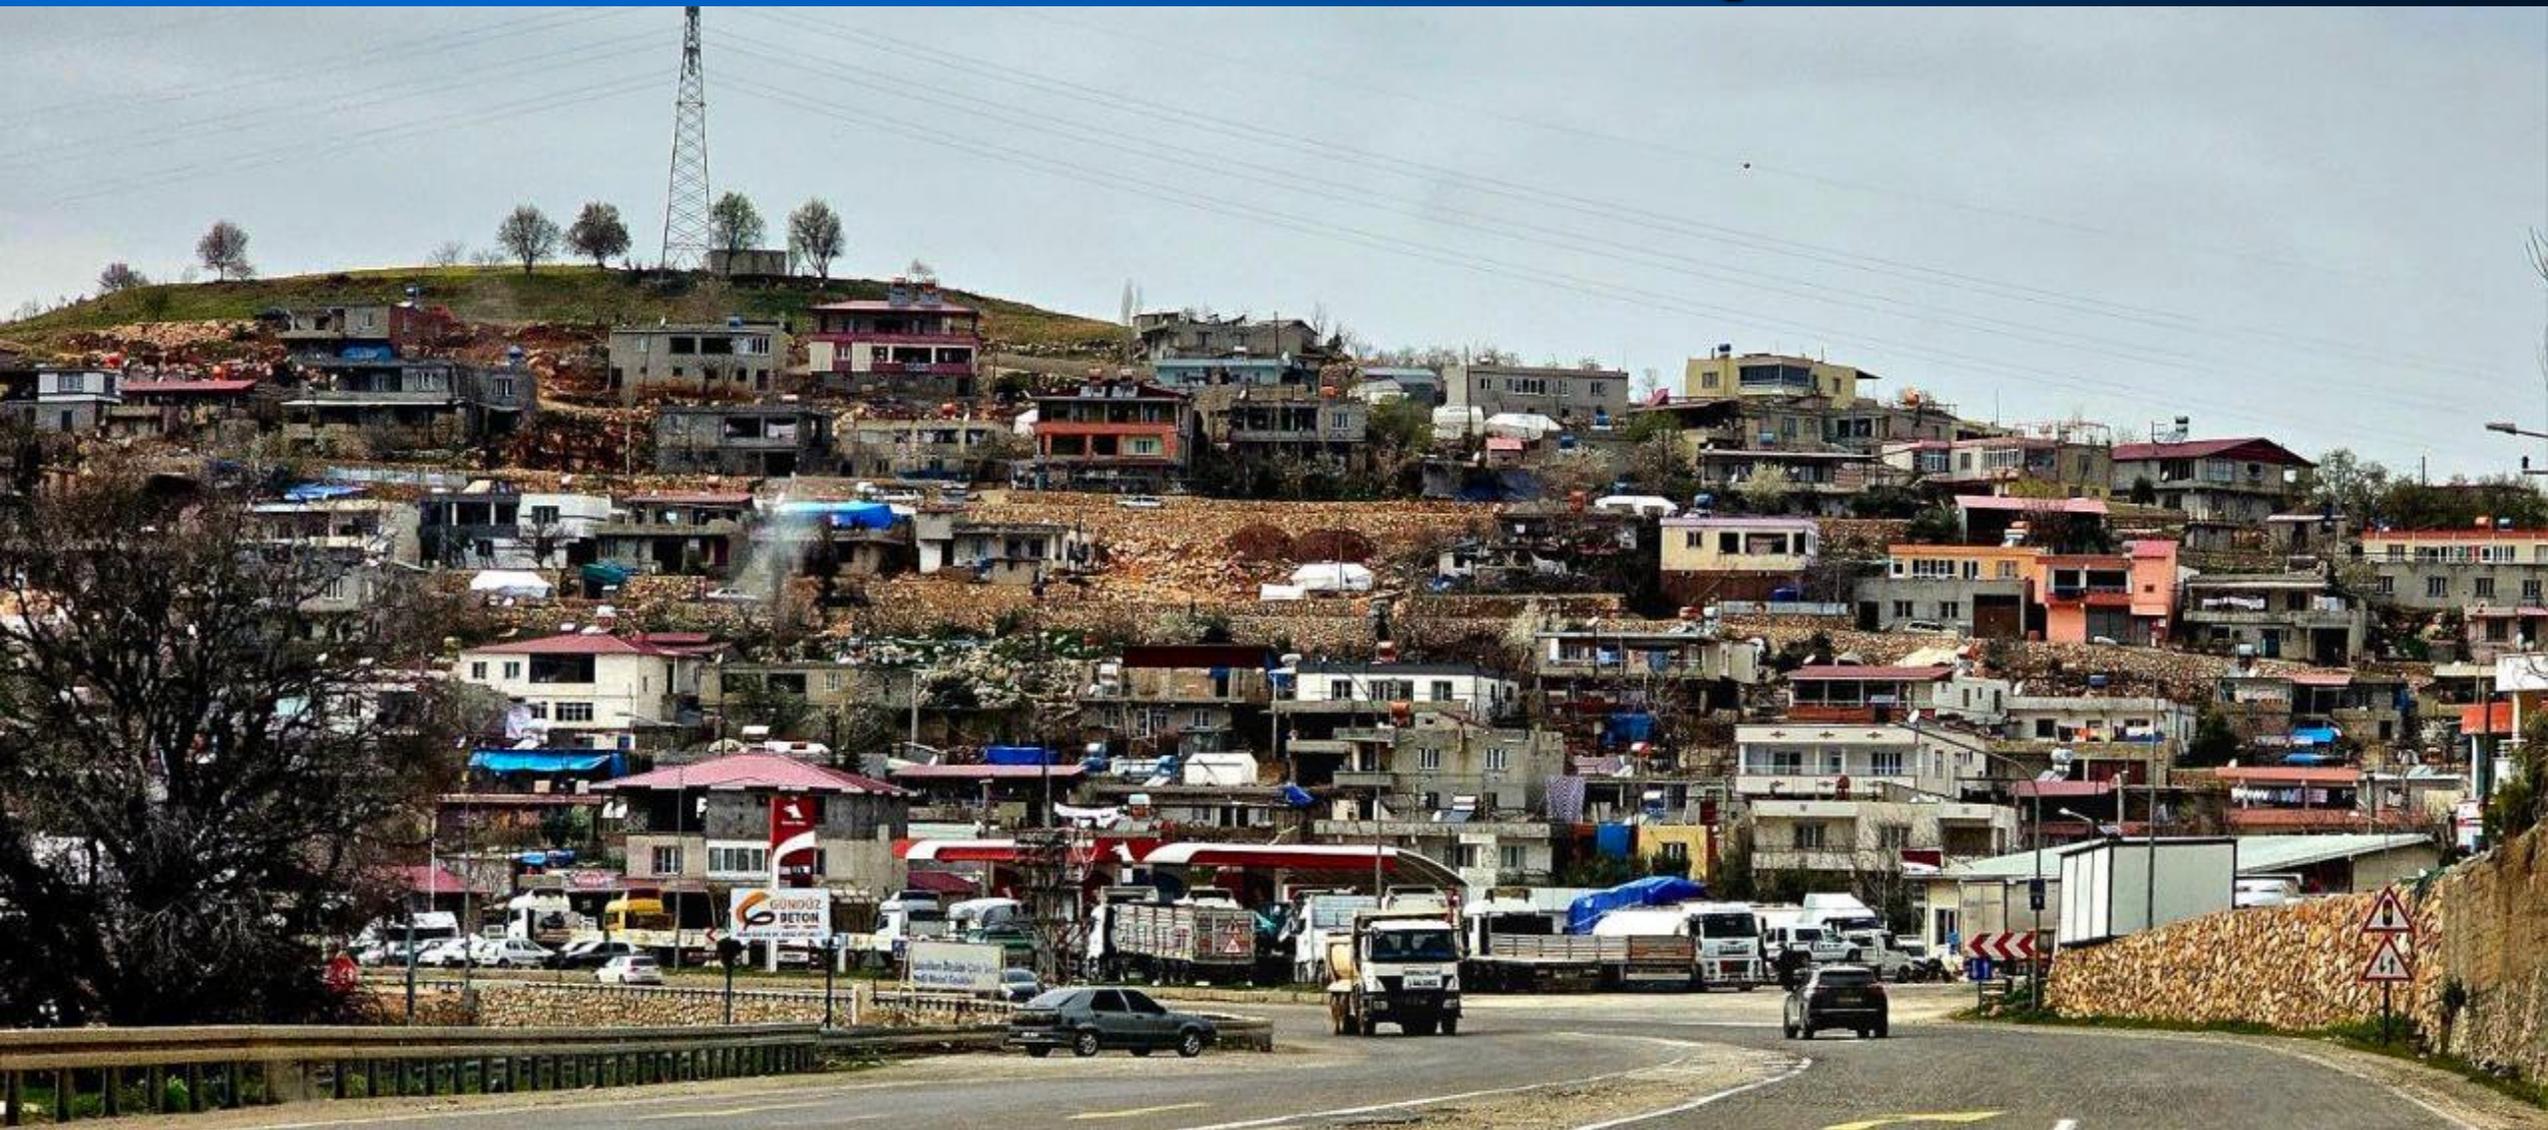
2 TERREMOTOS EN TURQUIA, MAGNITUDES 7.8 Y 7.5, FEBRERO, 2023 ESTA ROCA CALIZA PROTEGIO VIVIENDAS Y QUEDARON INTACTAS

EFFECTOS DE PROTECCION SISMICA EN LAS ROCAS CALIZAS DE TURQUIA.

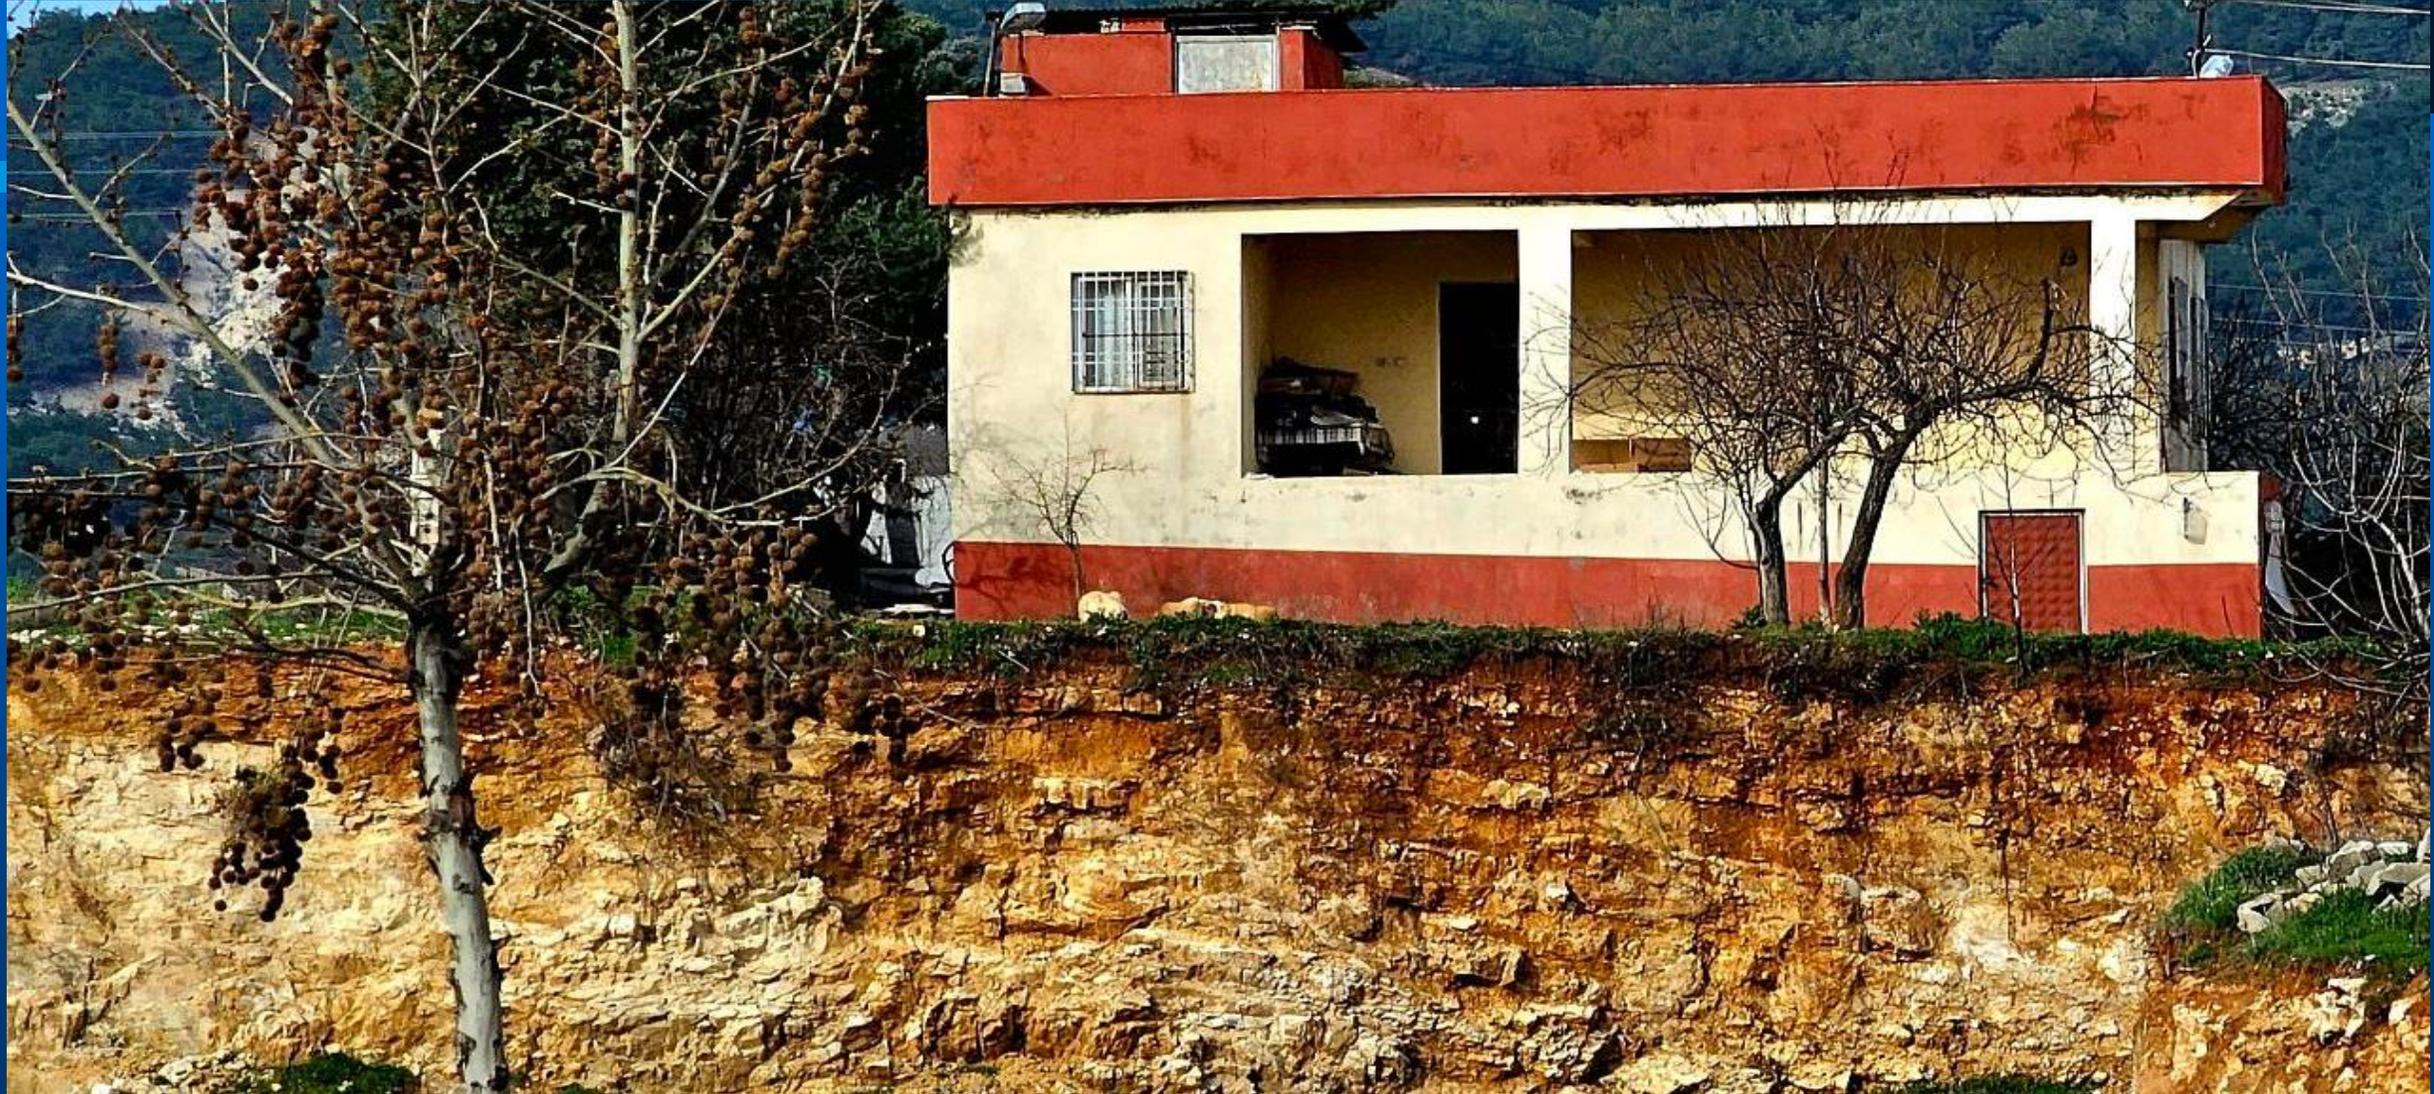
**2 TERREMOTOS EN TURQUIA, MAGNITUDES 7.8 Y 7.5, FEBRERO, 2023
ESTA ROCA CALIZA PROTEGIO VIVIENDAS Y QUEDARON INTACTAS**

EFFECTOS DE PROTECCION SISMICA EN LAS ROCAS CALIZAS DE TURQUIA.
