**PRIMER
CONGRESO INTERNACIONAL
TERREMOTOS Y VULNERABILIDAD**

EXTENSOS DAÑOS SISMICOS EN HAITI 2010 Y TURQUIA 2023

Por: Osiris de León

23 JUNIO, 2023

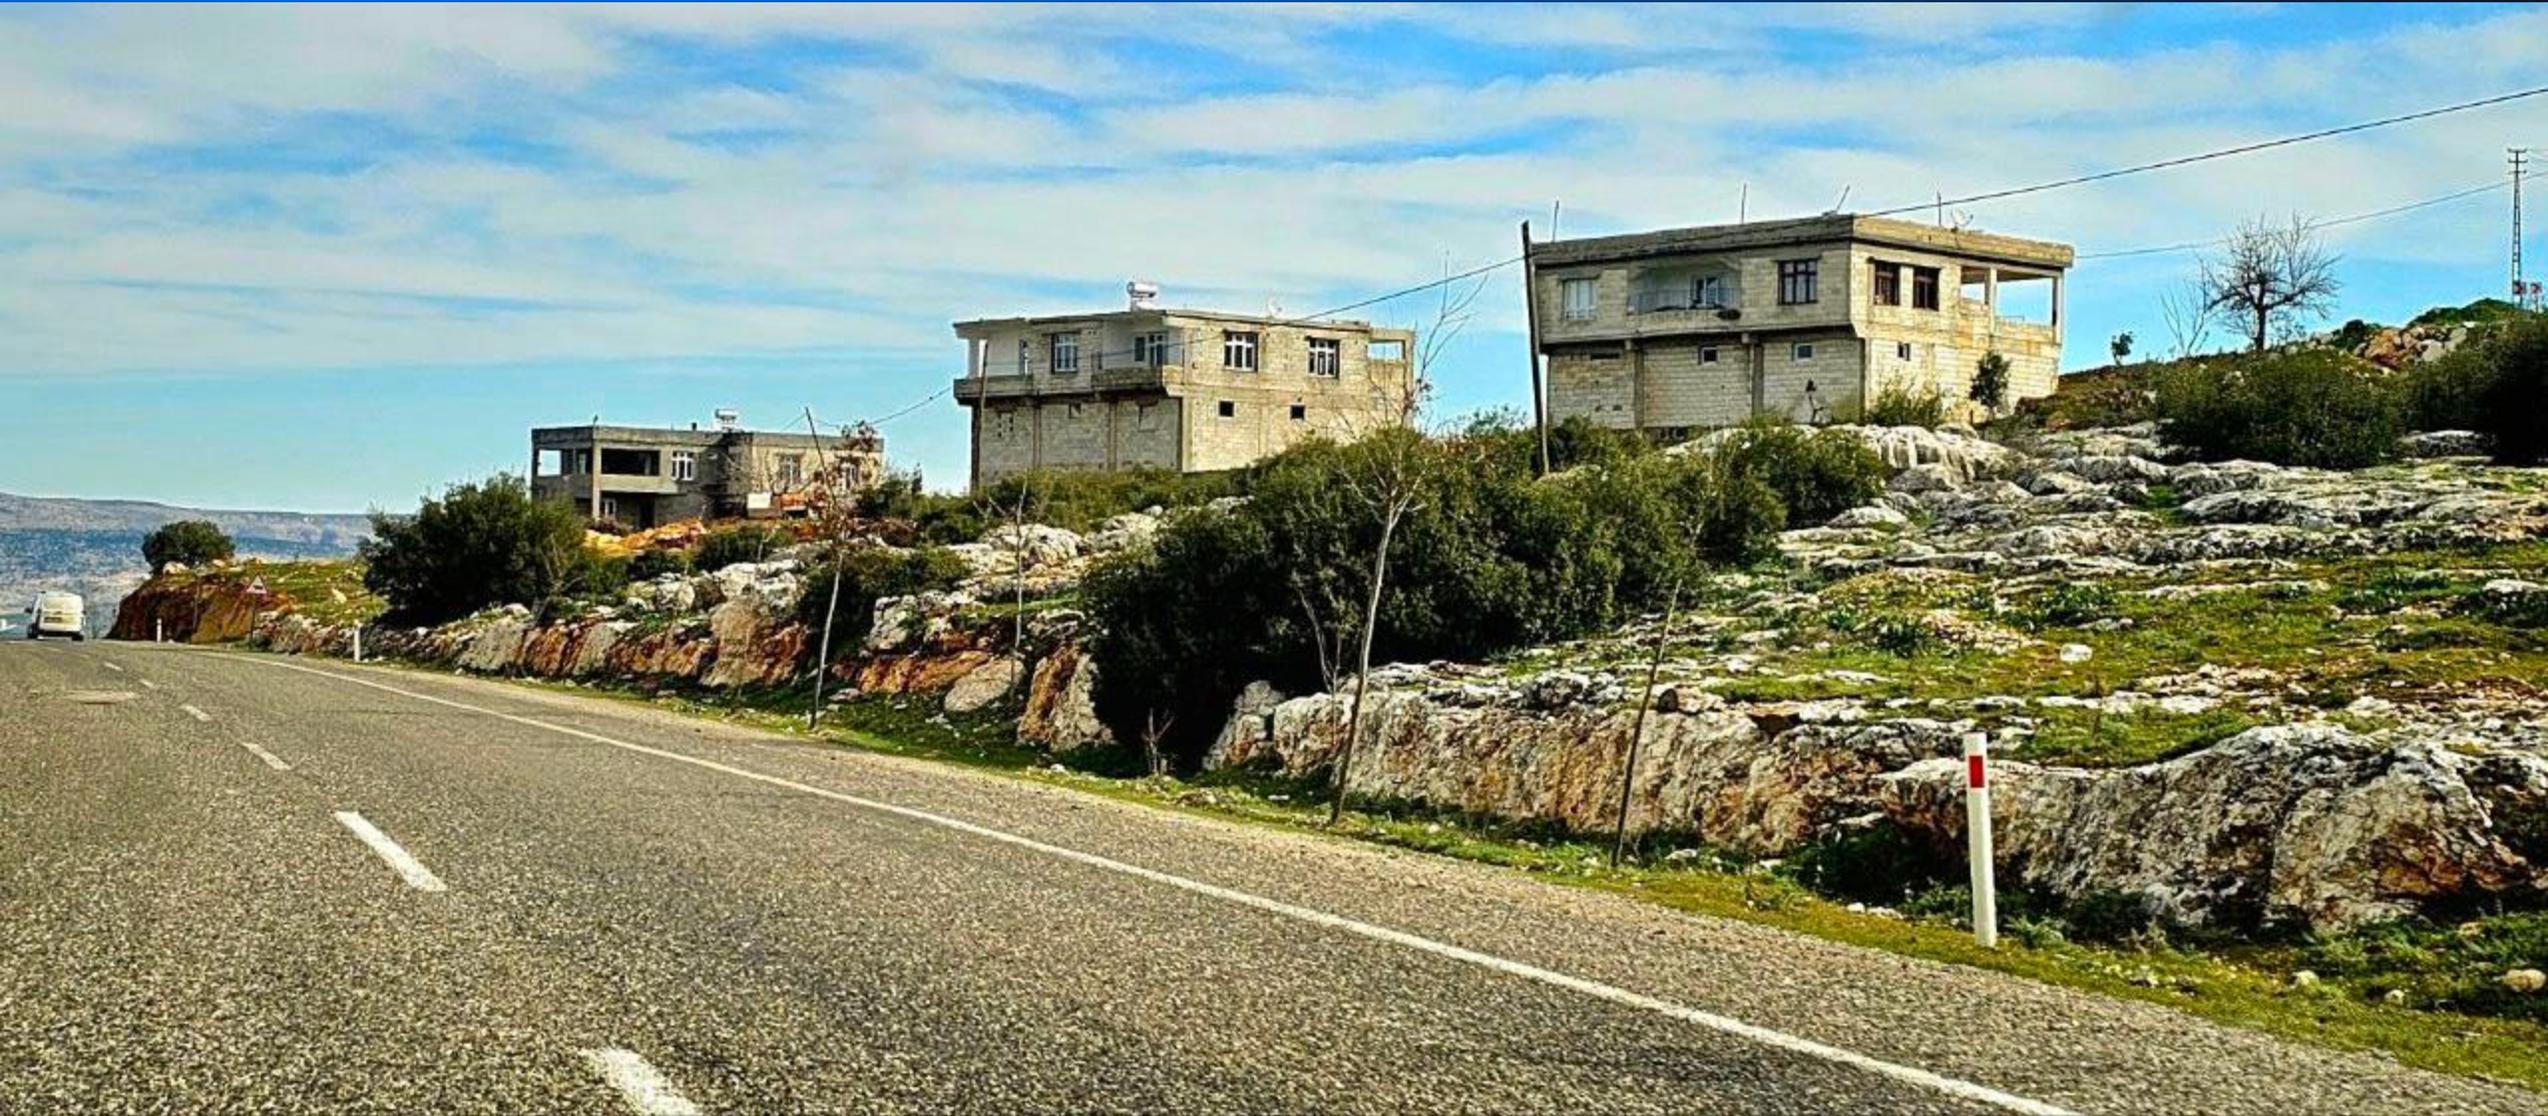
2 TERREMOTOS EN TURQUIA, MAGNITUDES 7.8 Y 7.5, FEBRERO, 2023 ESTA ROCA CALIZA PROTEGIO VIVIENDAS Y QUEDARON INTACTAS

EFFECTOS DE PROTECCION SISMICA EN LAS ROCAS CALIZAS DE TURQUIA.

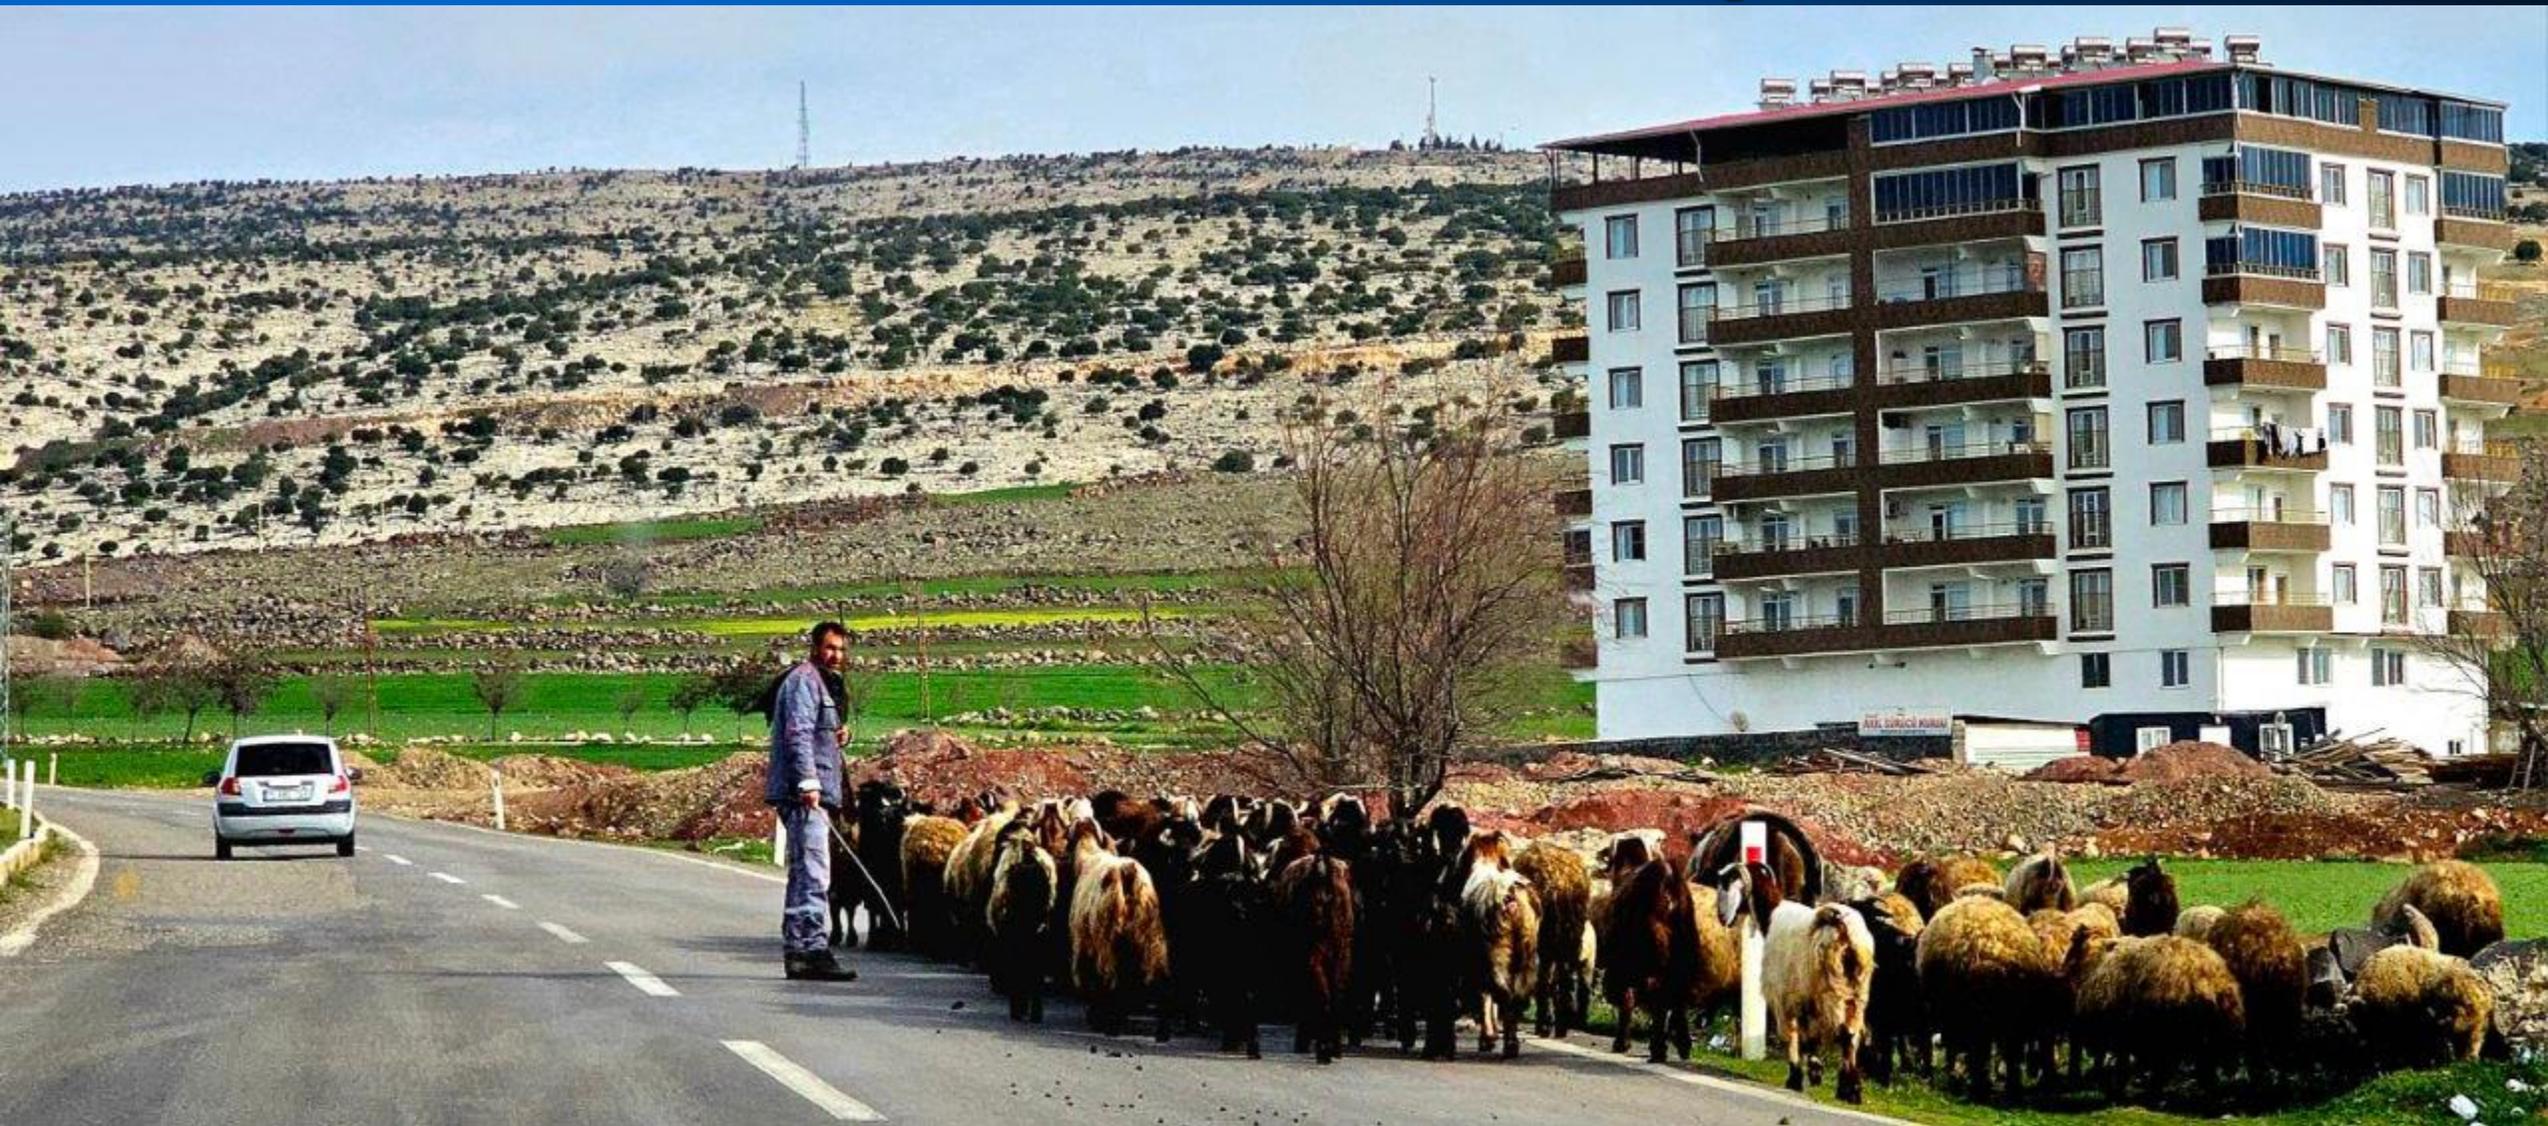
2 TERREMOTOS EN TURQUIA, MAGNITUDES 7.8 Y 7.5, FEBRERO, 2023 ESTA ROCA CALIZA PROTEGIO VIVIENDAS Y QUEDARON INTACTAS

EFFECTOS DE PROTECCION SISMICA EN LAS ROCAS CALIZAS DE TURQUIA.

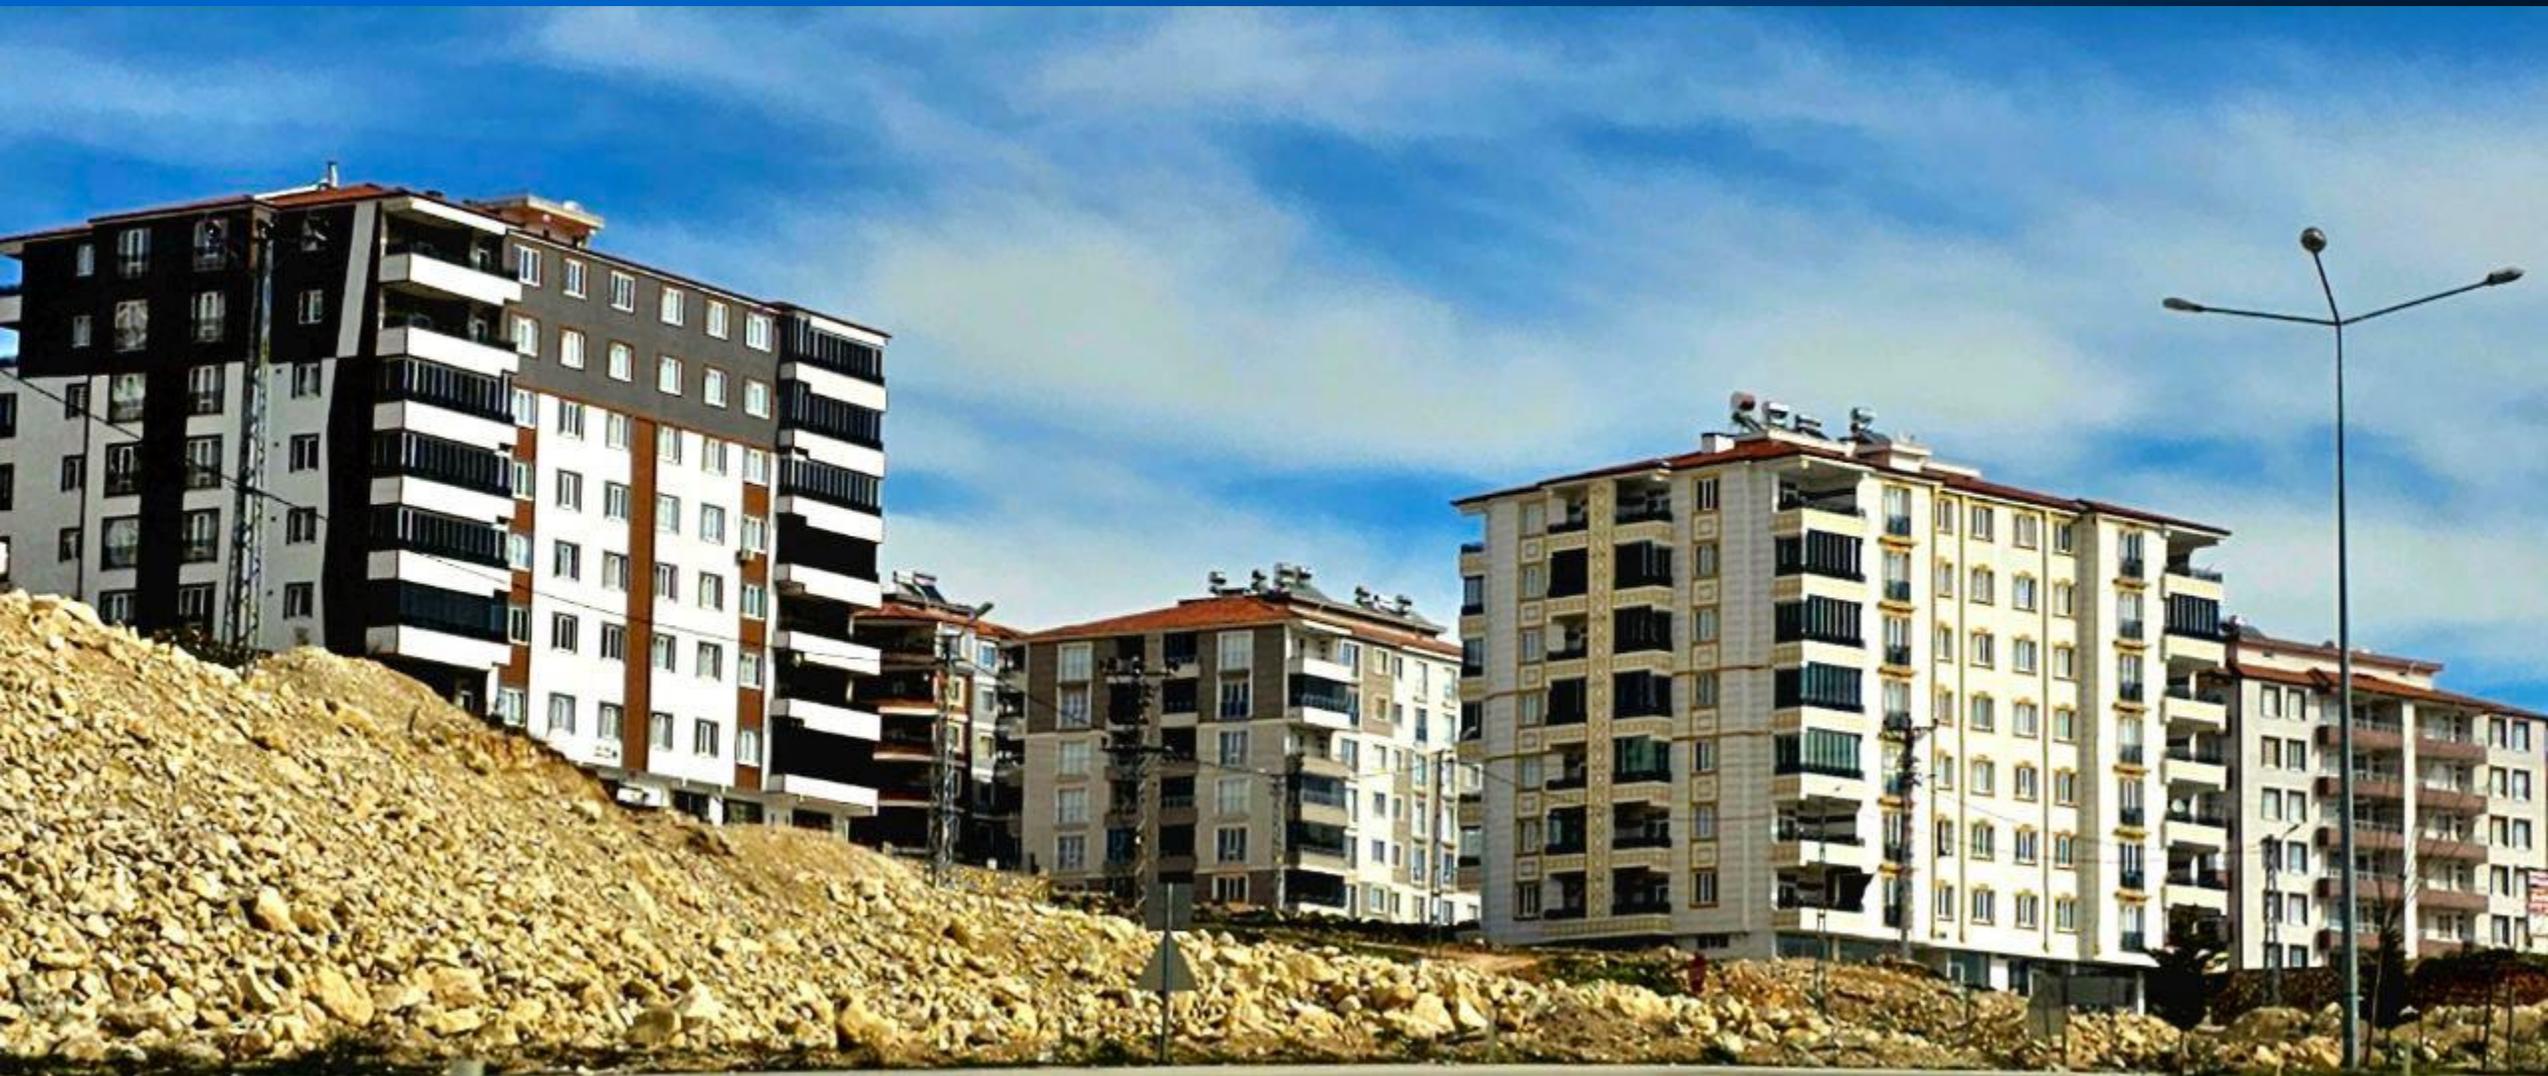
2 TERREMOTOS EN TURQUIA, MAGNITUDES 7.8 Y 7.5, FEBRERO, 2023 ESTA ROCA CALIZA PROTEGIO VIVIENDAS Y QUEDARON INTACTAS

EFFECTOS DE PROTECCION SISMICA EN LAS ROCAS CALIZAS DE TURQUIA.

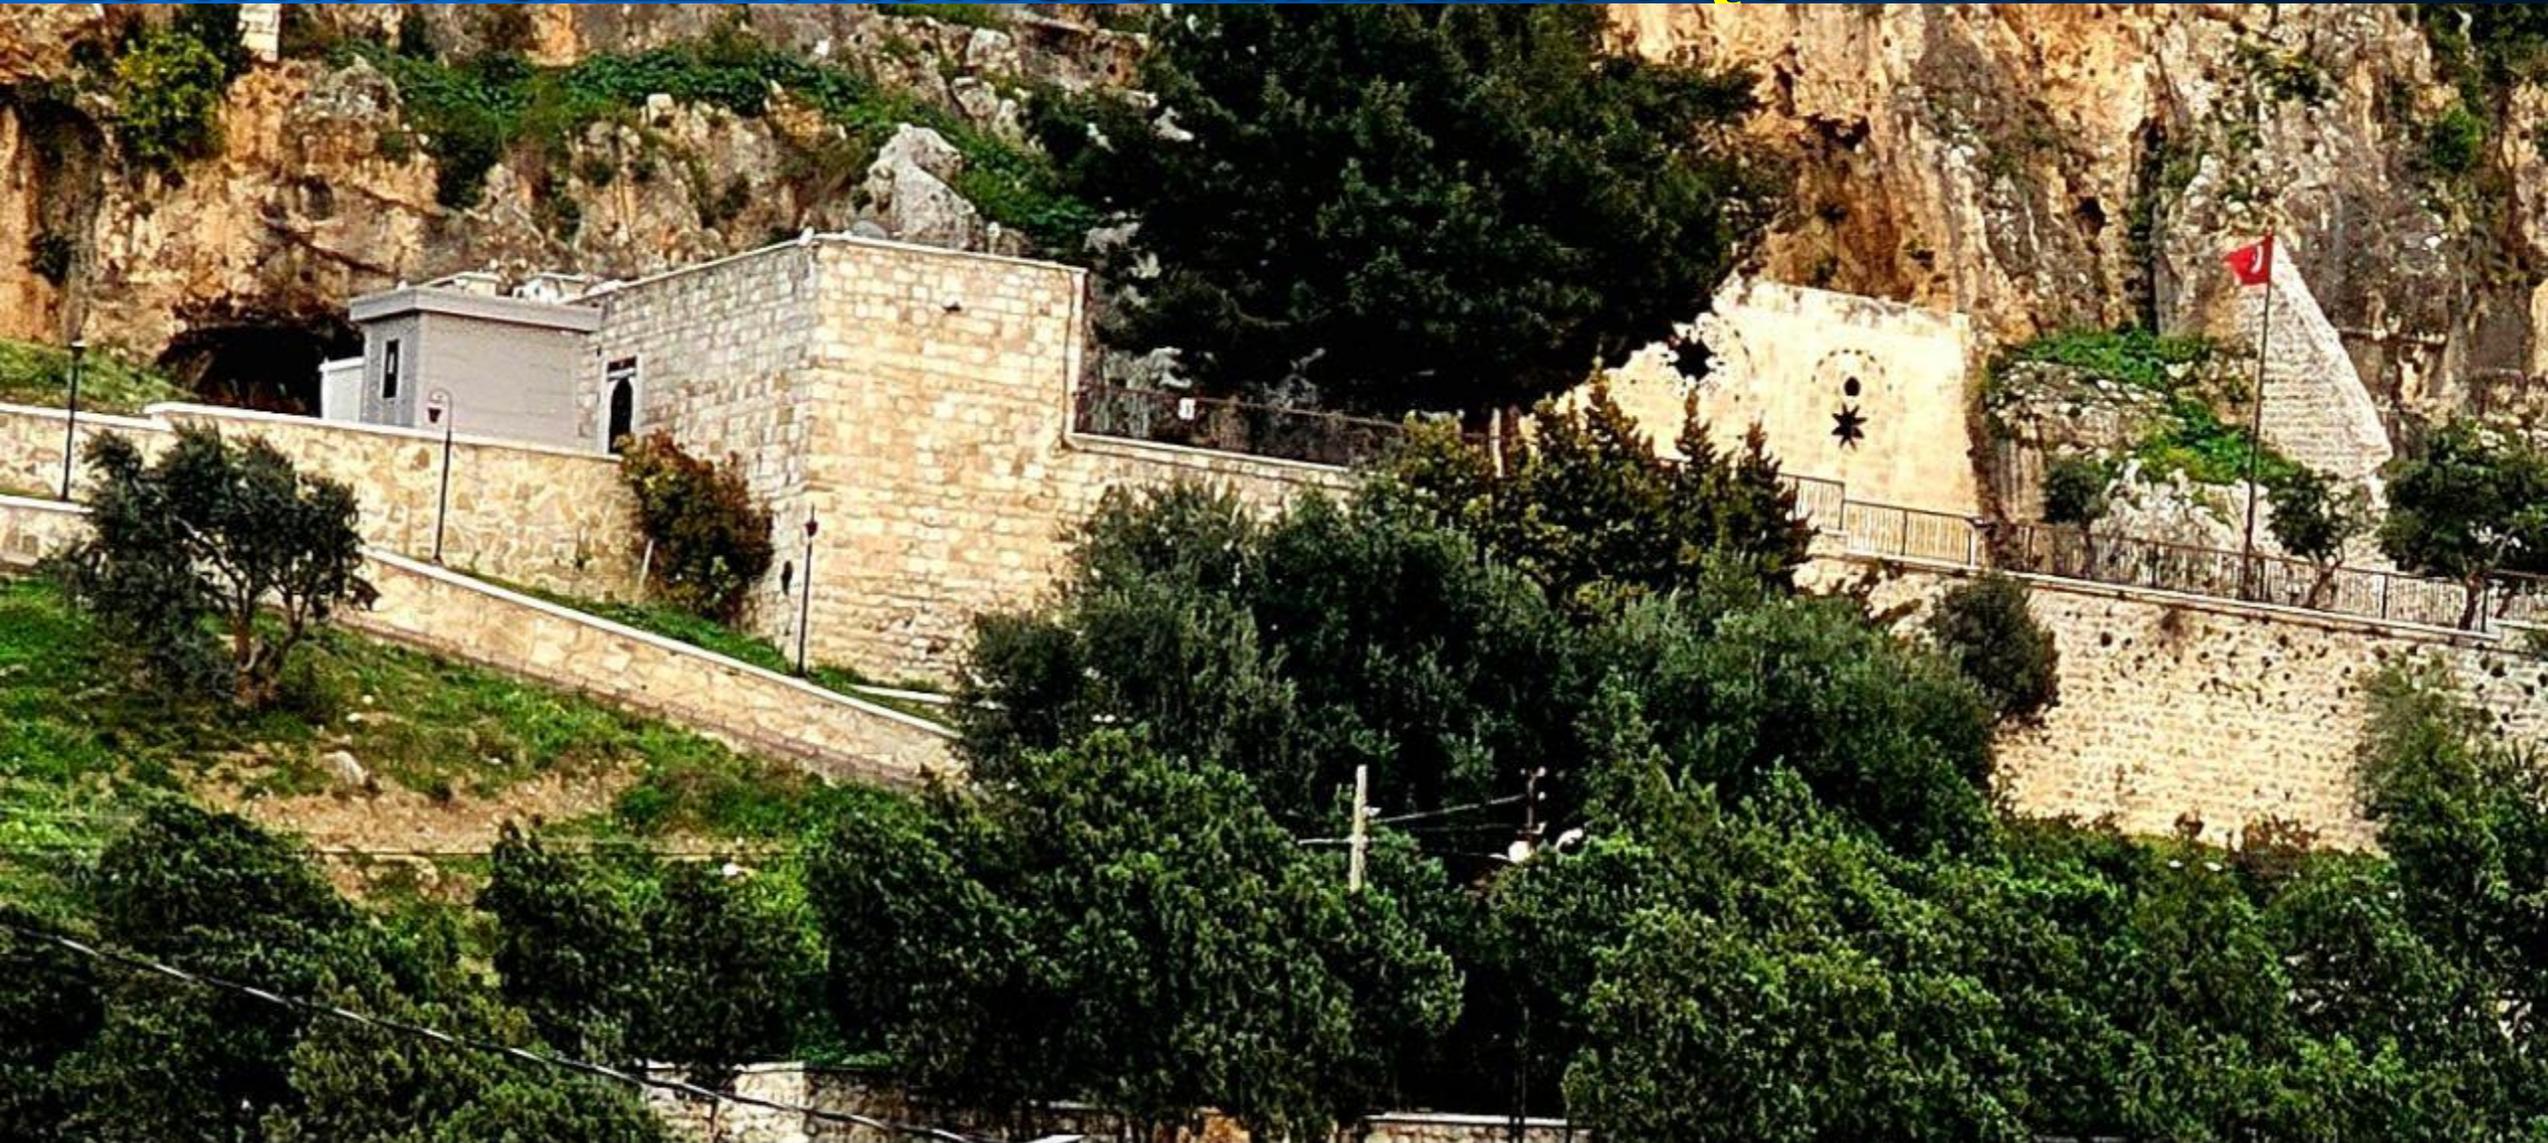
**2 TERREMOTOS EN TURQUIA, MAGNITUDES 7.8 Y 7.5, FEBRERO, 2023
ESTA ROCA CALIZA PROTEGIO VIVIENDAS Y QUEDARON INTACTAS**

EFFECTOS DE PROTECCION SISMICA EN IGLESIA DE SAN PABLO (1870), ANTIOQUIA, TURQUIA.

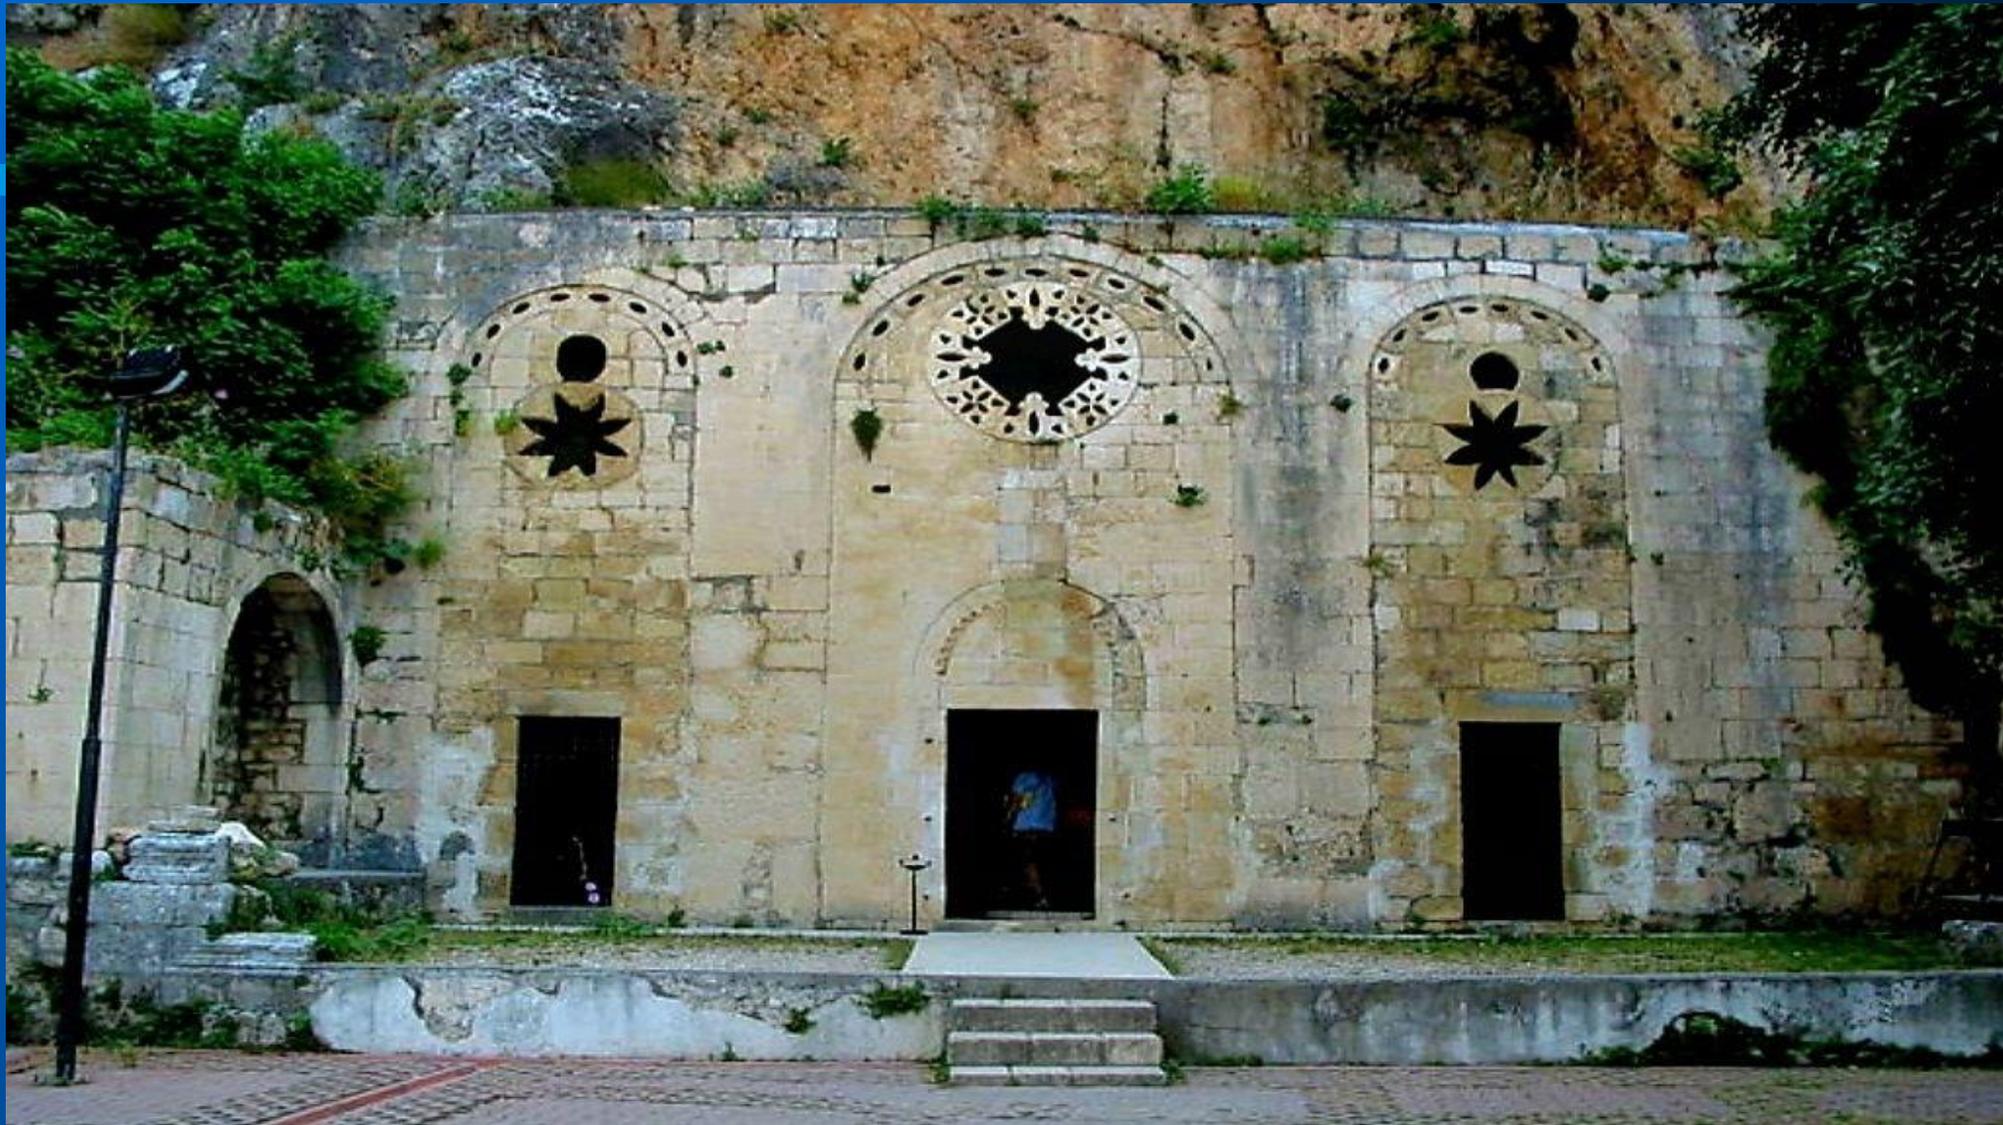
**2 TERREMOTOS EN TURQUIA, MAGNITUDES 7.8 Y 7.5, FEBRERO, 2023
ESTA ROCA CALIZA PROTEGIO VIVIENDAS Y QUEDARON INTACTAS**

EFFECTOS DE PROTECCION SISMICA EN IGLESIA DE SAN PABLO (1870), ANTIOQUIA, TURQUIA.

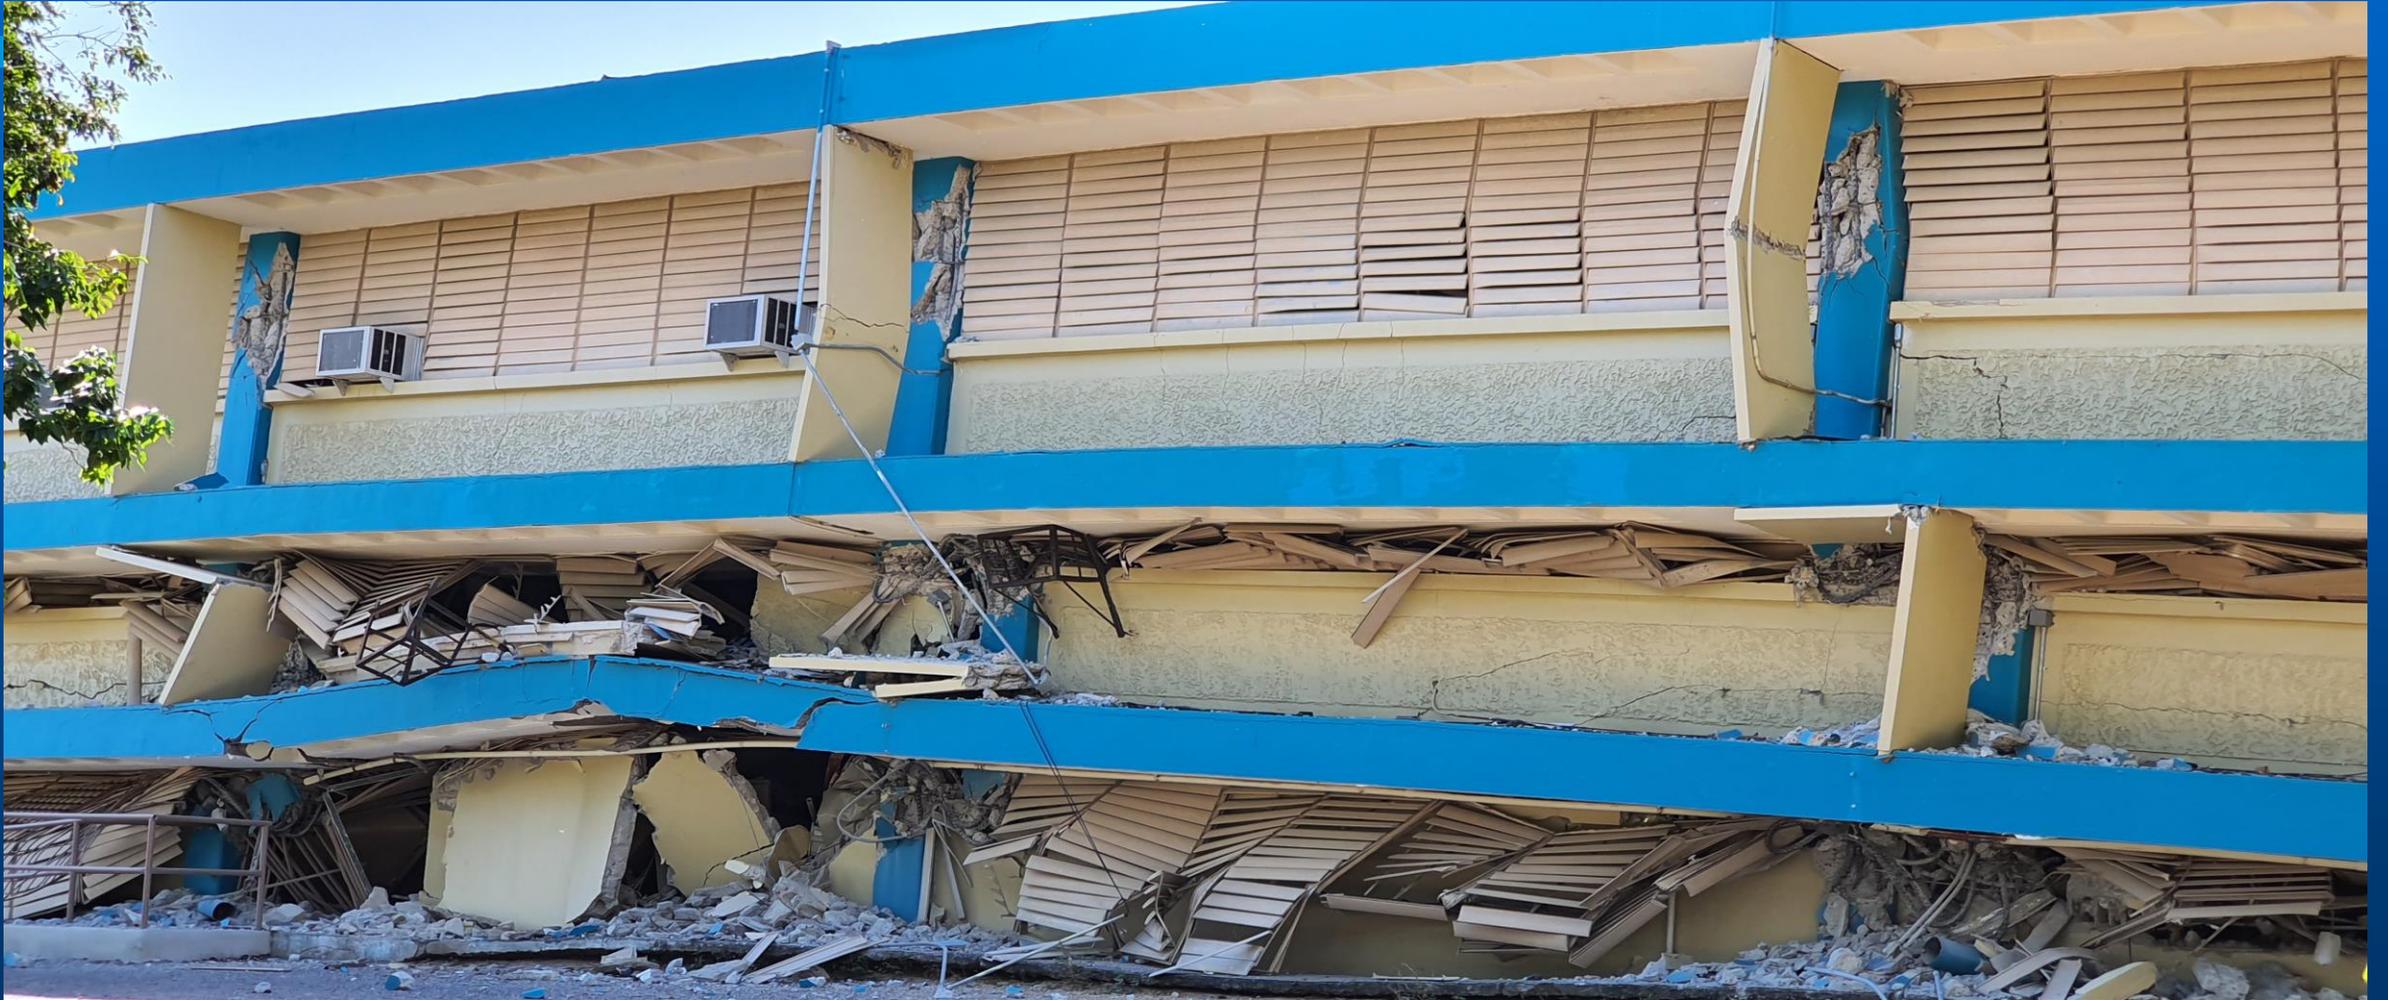
EFFECTOS DE AMPLIFICACION SISMICA EN SUELOS BLANDOS GUANICA

TERREMOTO P. RICO, MAGNITUD 6.4, ENERO, 2020
ESCUELA AGRIPINA SEDA, GUANICA.
TOTALMENTE APLASTADA POR COLUMNAS CORTAS

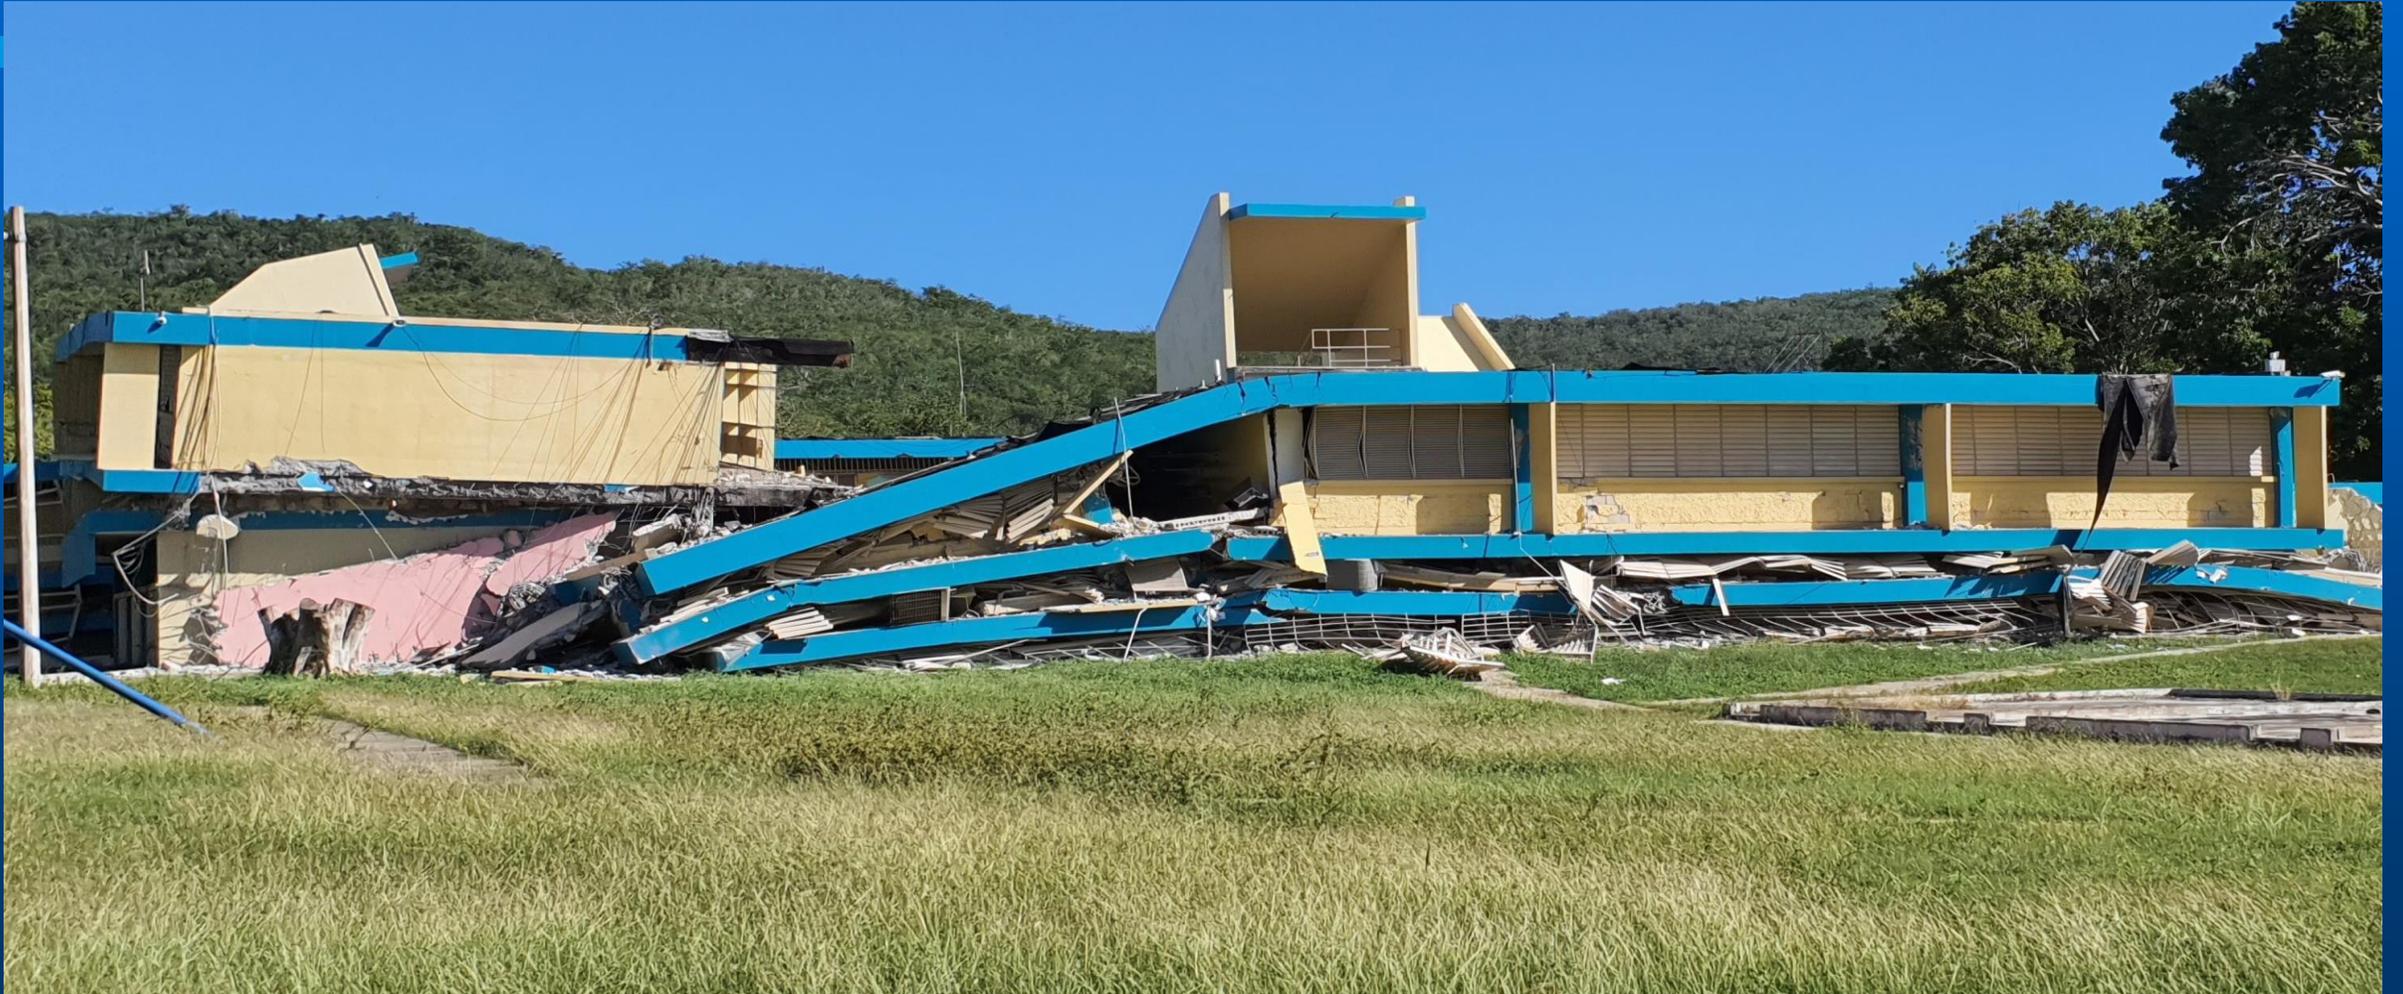
EFFECTOS DE AMPLIFICACION SISMICA EN SUELOS BLANDOS GUANICA

MEDICIONES VELOCIDADES DE ONDAS SISMICAS EN LA ESCUELA AGRIPINA SEDA, GUANICA. TOTALMENTE APLASTADA POR COLUMNAS CORTAS

Estudios Geofisicos Terremoto de Guanica, Puerto Rico.
Velocidades de ondas sismicas corte, V_s , escuela Guanica.
Estratigrafia Multichannel Analysis of Surface Waves, MASW.

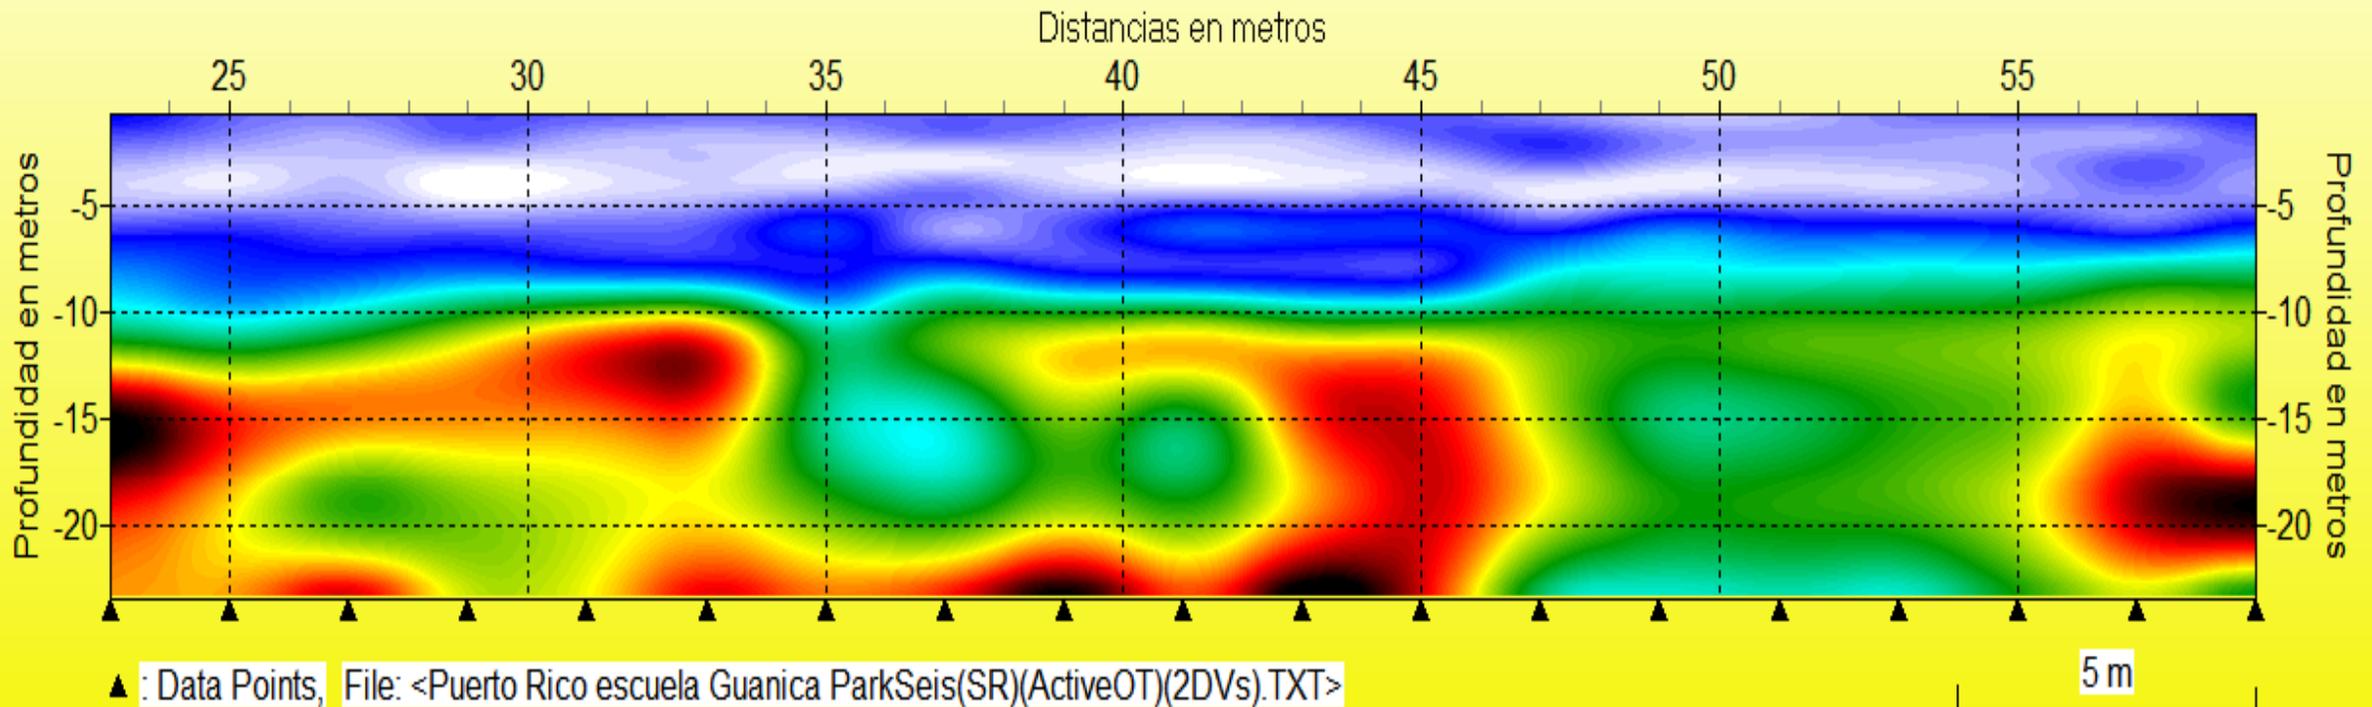
BAJAS VELOCIDADES DE ONDAS SISMICAS Y AMPLIFICACION EN SUELOS BLANDOS GUANICA

MEDICIONES VELOCIDADES DE ONDAS SISMICAS EN LA ESCUELA AGRIPINA SEDA, GUANICA. TOTALMENTE APLASTADA POR COLUMNAS CORTAS

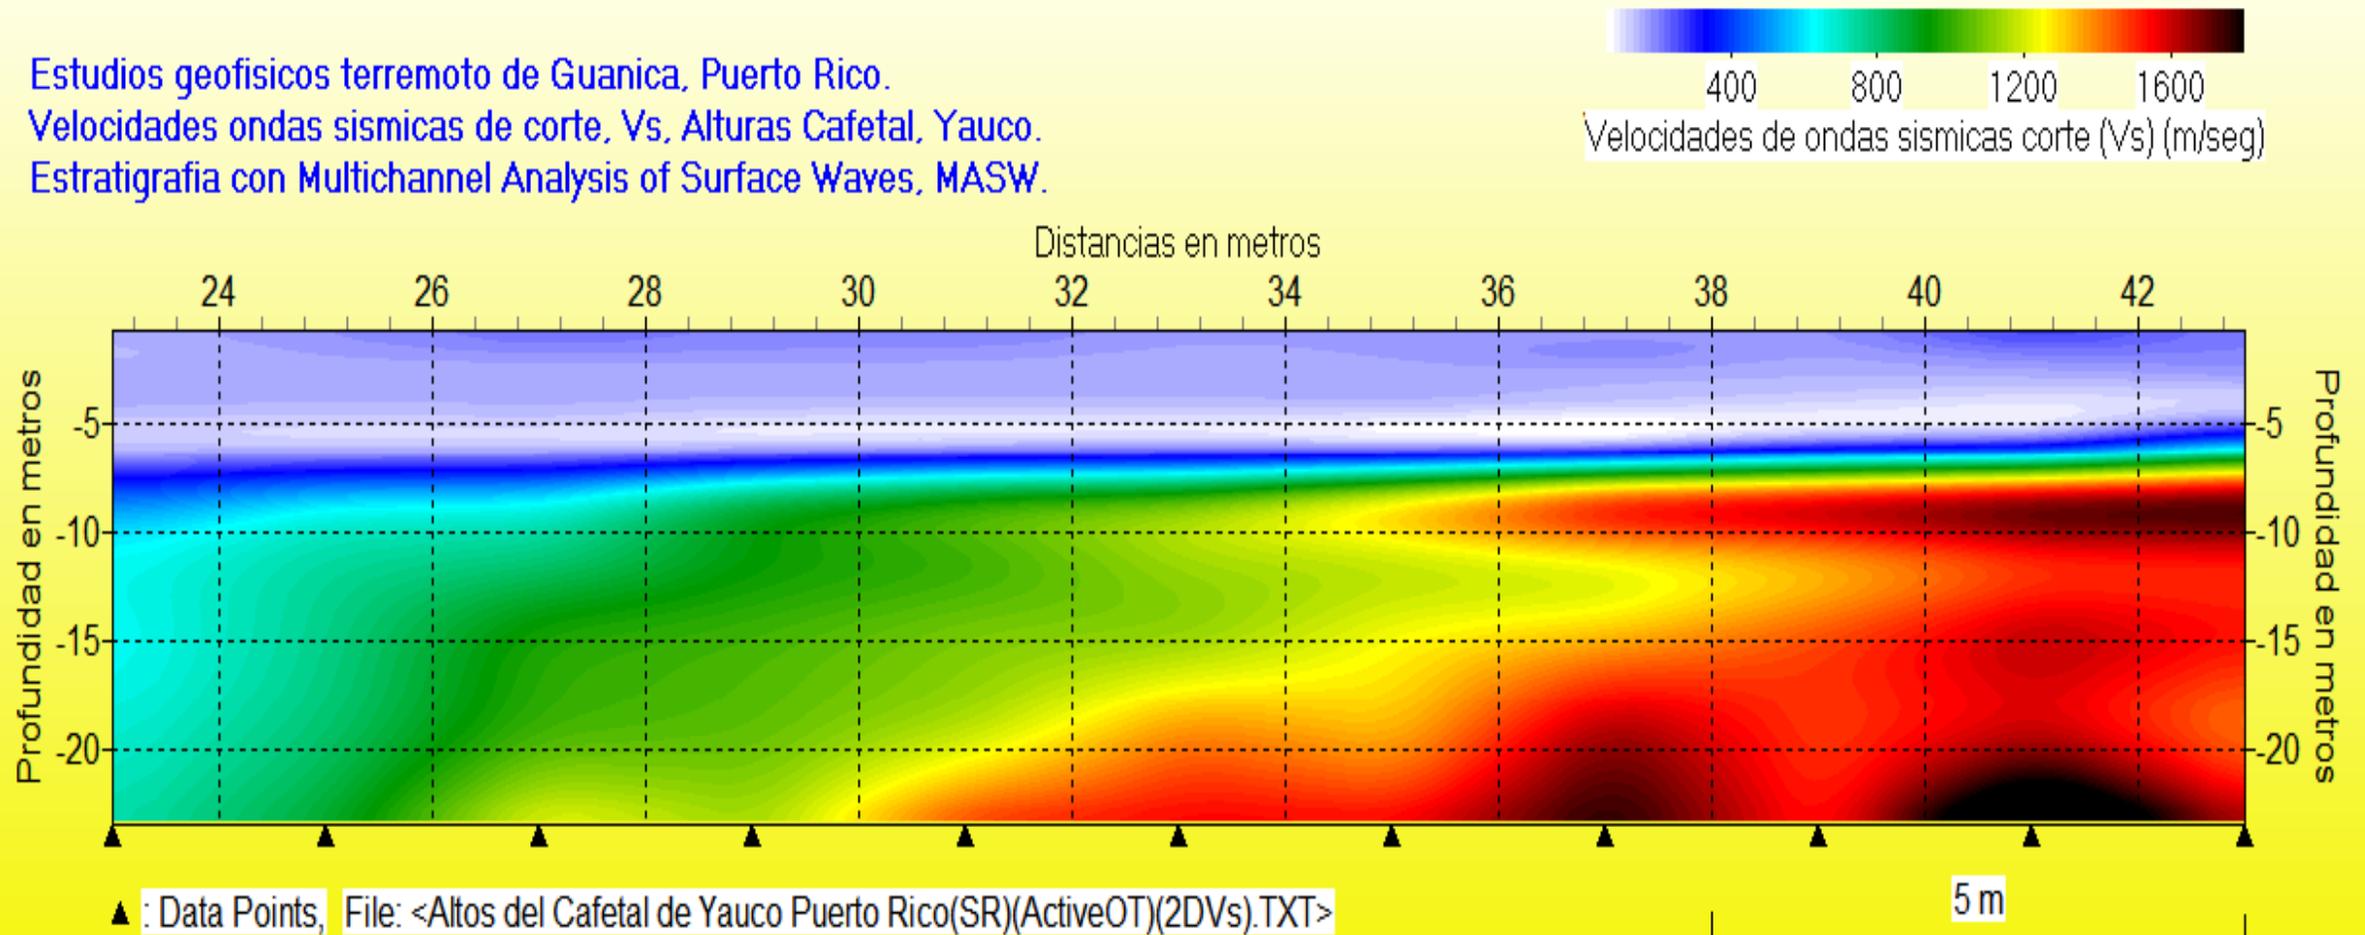
EFFECTOS DE AMPLIFICACION SISMICA EN SUELOS BLANDOS DE YAUCO

MEDICIONES VELOCIDADES DE ONDAS SISMICAS EN LAS ALTURAS DEL CAFETAL, YAUCO. VIVIENDAS APLASTADAS POR PISOS BLANDOS
