**PRIMER
CONGRESO INTERNACIONAL
TERREMOTOS Y VULNERABILIDAD**

EXTENSOS DAÑOS SISMICOS EN HAITI 2010 Y TURQUIA 2023

Por: Osiris de León

23 JUNIO, 2023

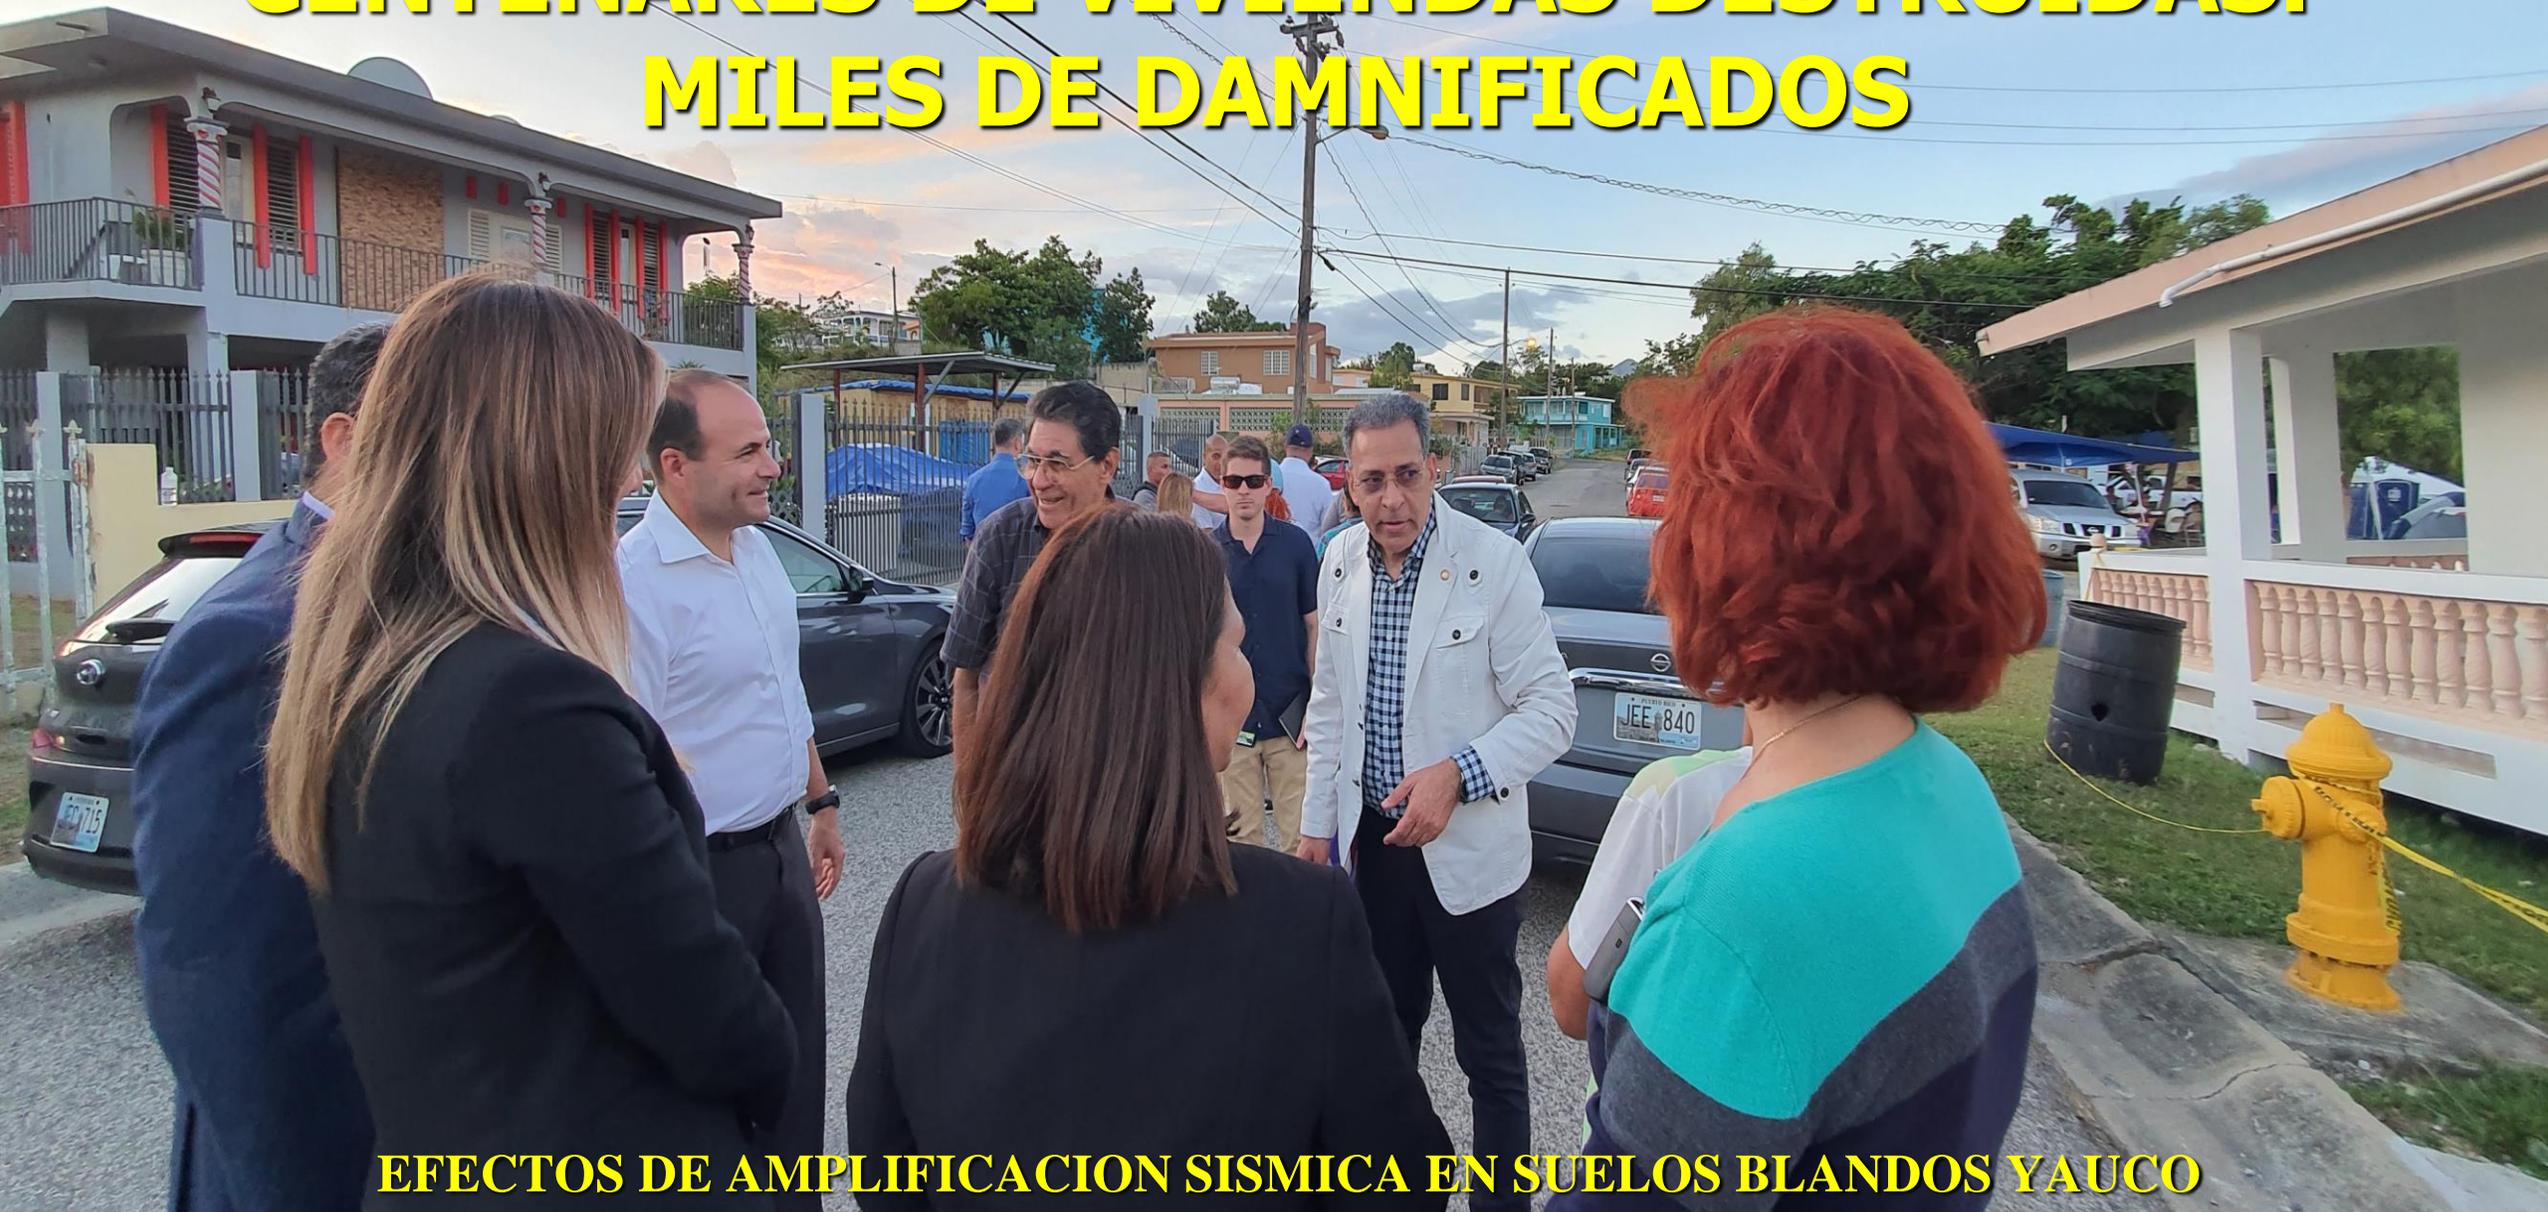
TERREMOTO P. RICO, MAGNITUD 6.4, ENERO, 2020 CENTENARES DE VIVIENDAS DESTRUIDAS. MILES DE DAMNIFICADOS

EFFECTOS DE AMPLIFICACION SISMICA EN SUELOS BLANDOS YAUCO

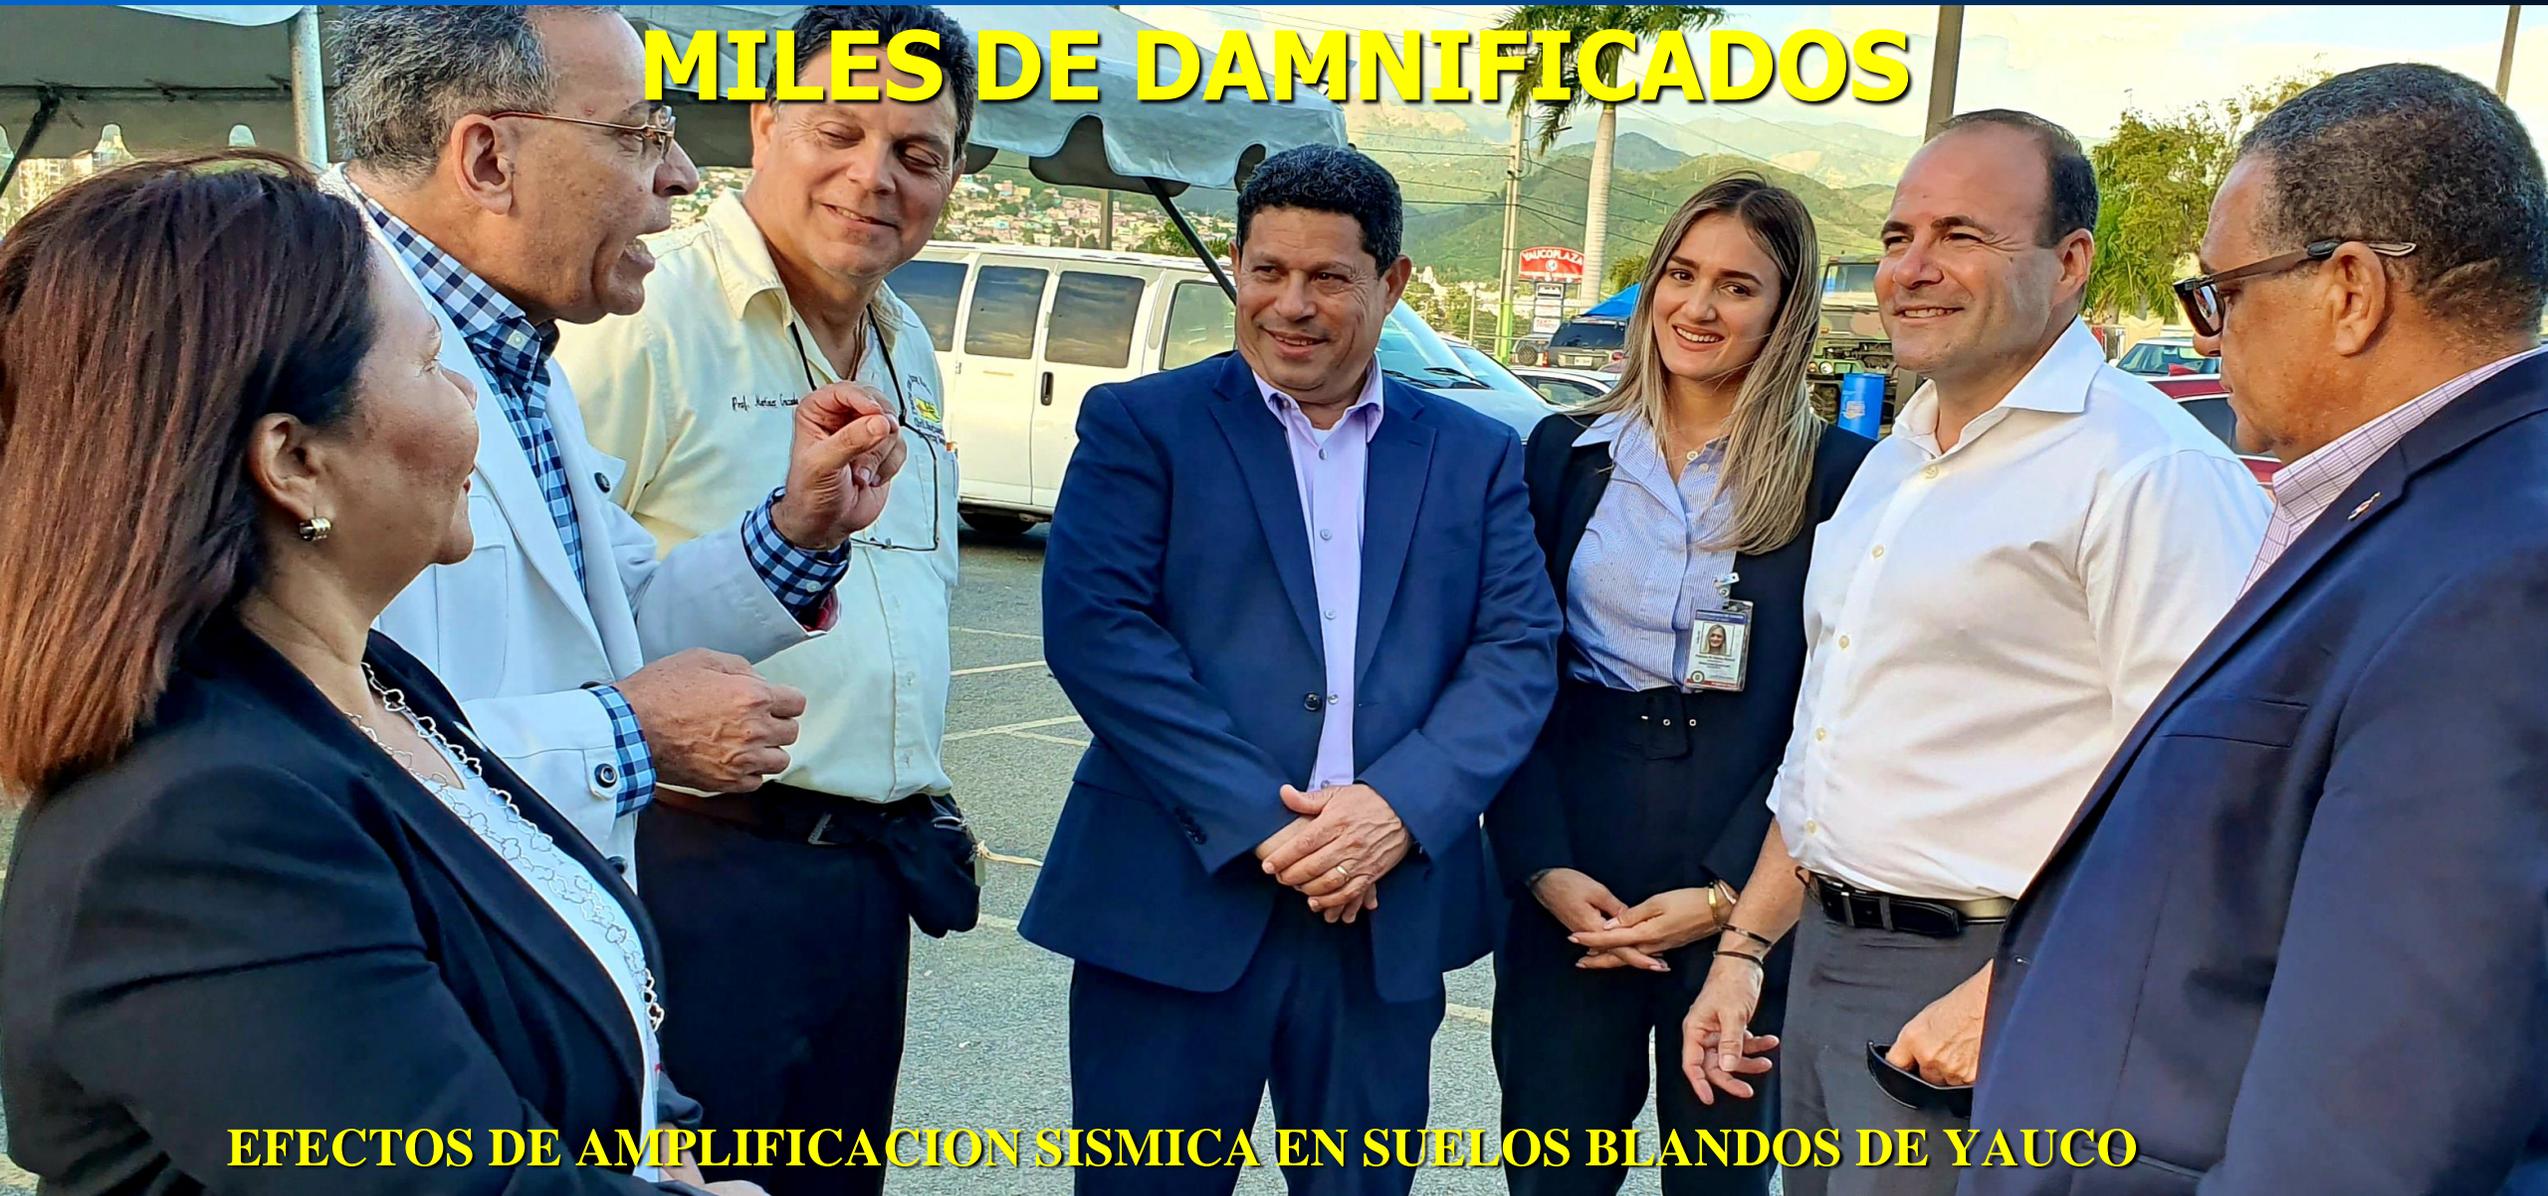
TERREMOTO P. RICO, MAGNITUD 6.4, ENERO, 2020 CENTENARES DE VIVIENDAS DESTRUIDAS.

EFECTOS DE AMPLIFICACION SISMICA EN SUELOS BLANDOS DE YAUCO

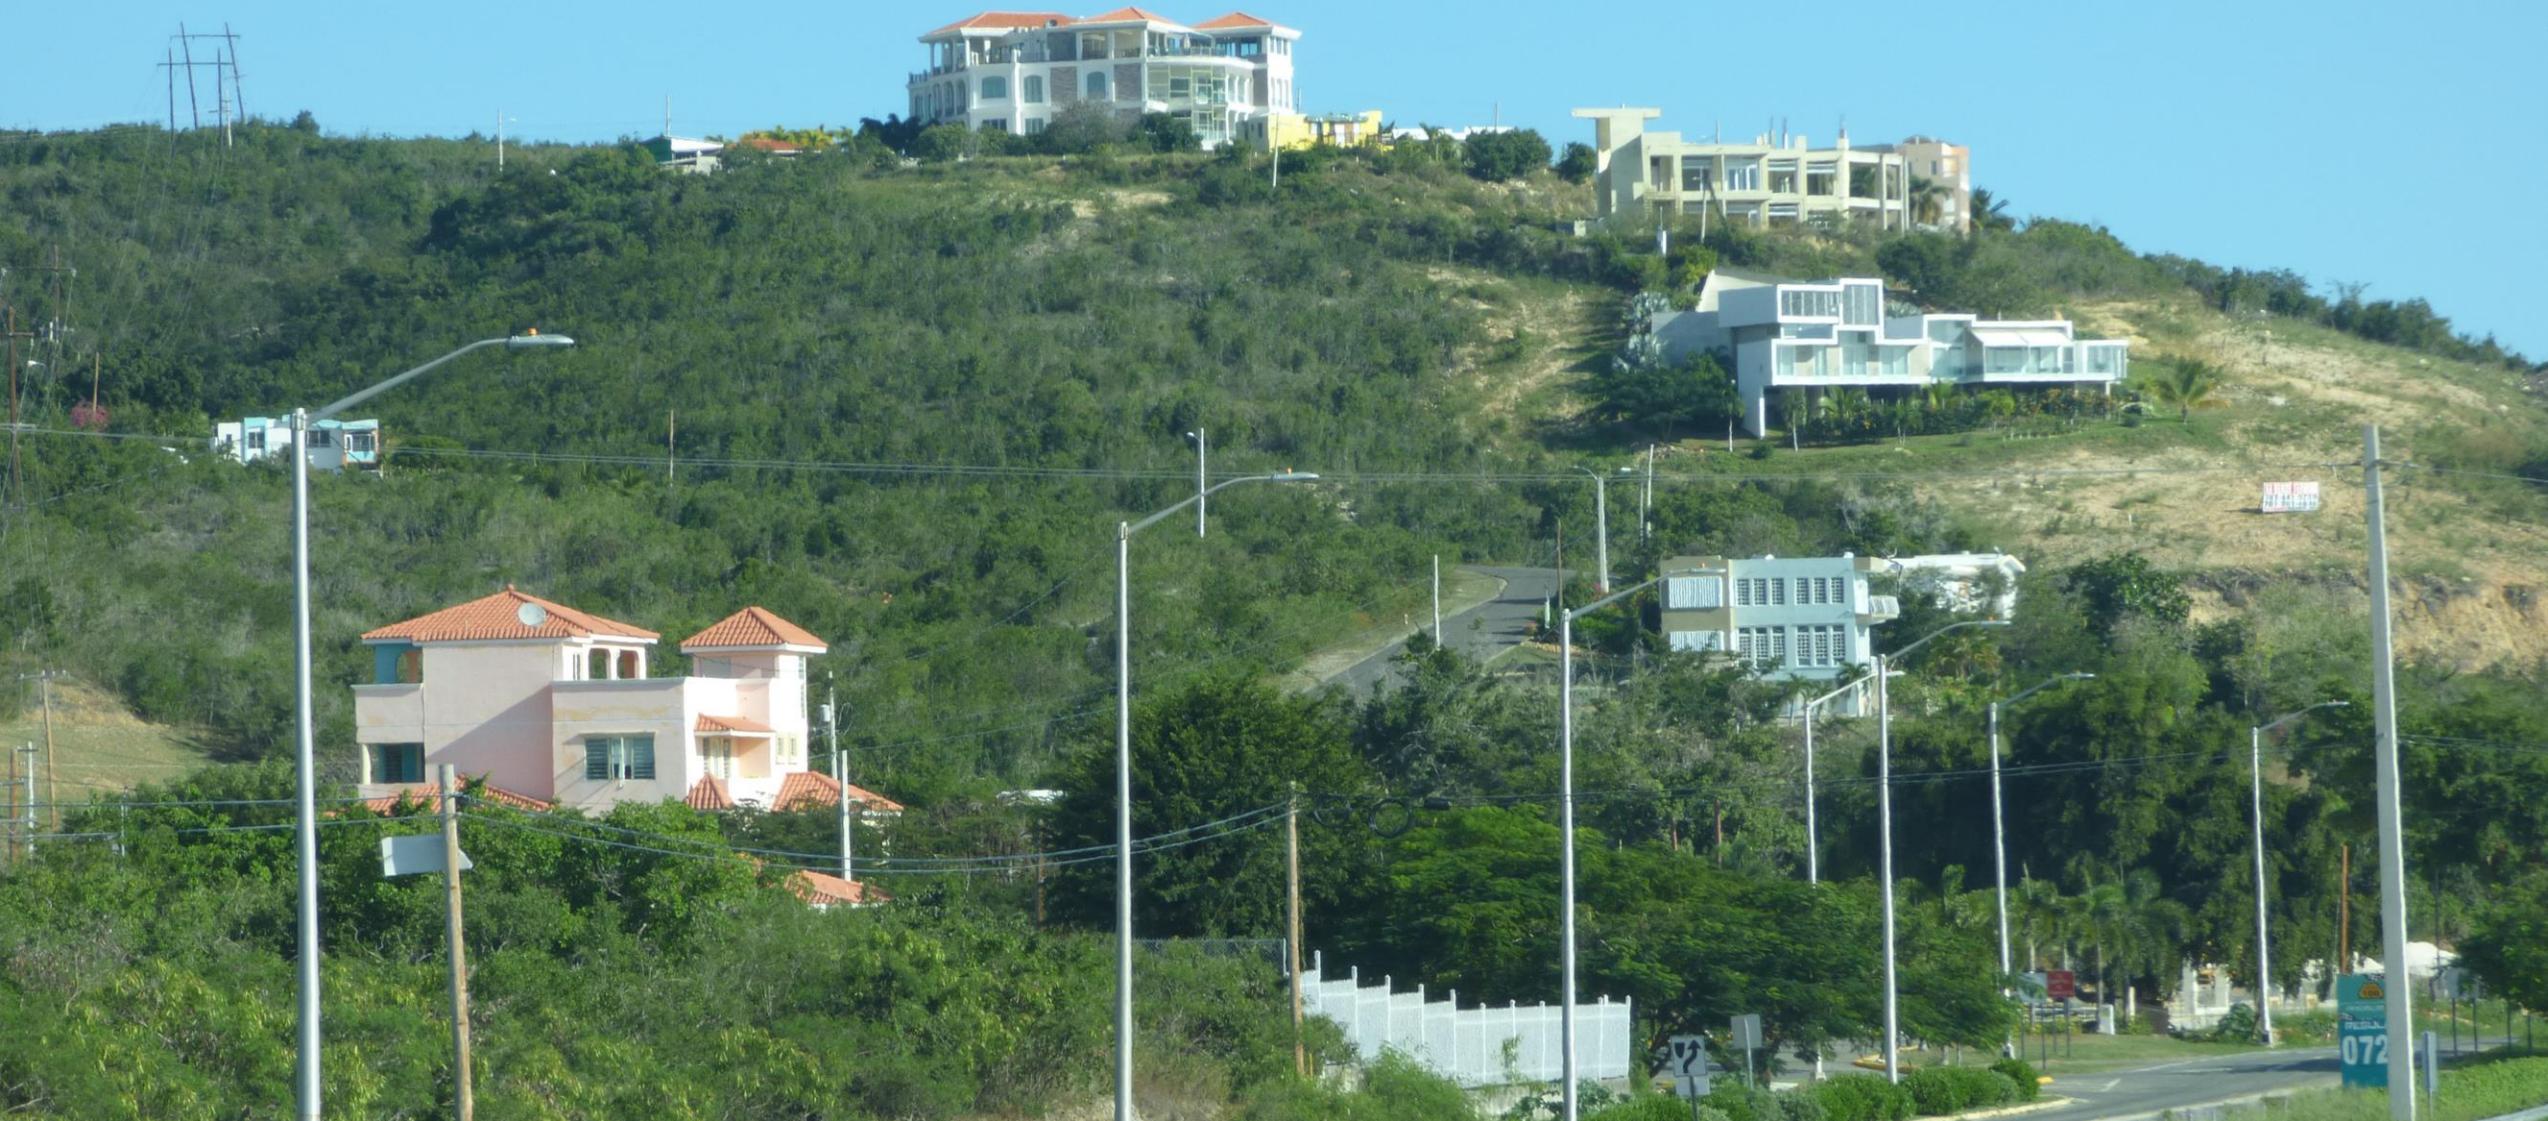
TERREMOTO PUERTO RICO, MAGNITUD 6.4, ENERO, 2020 CENTENARES DE VIVIENDAS SOBRE ROCAS QUEDARON INTACTAS

EFFECTOS DE ATENUACION SISMICA EN LAS ROCAS DE YAUCO, PUERTO RICO

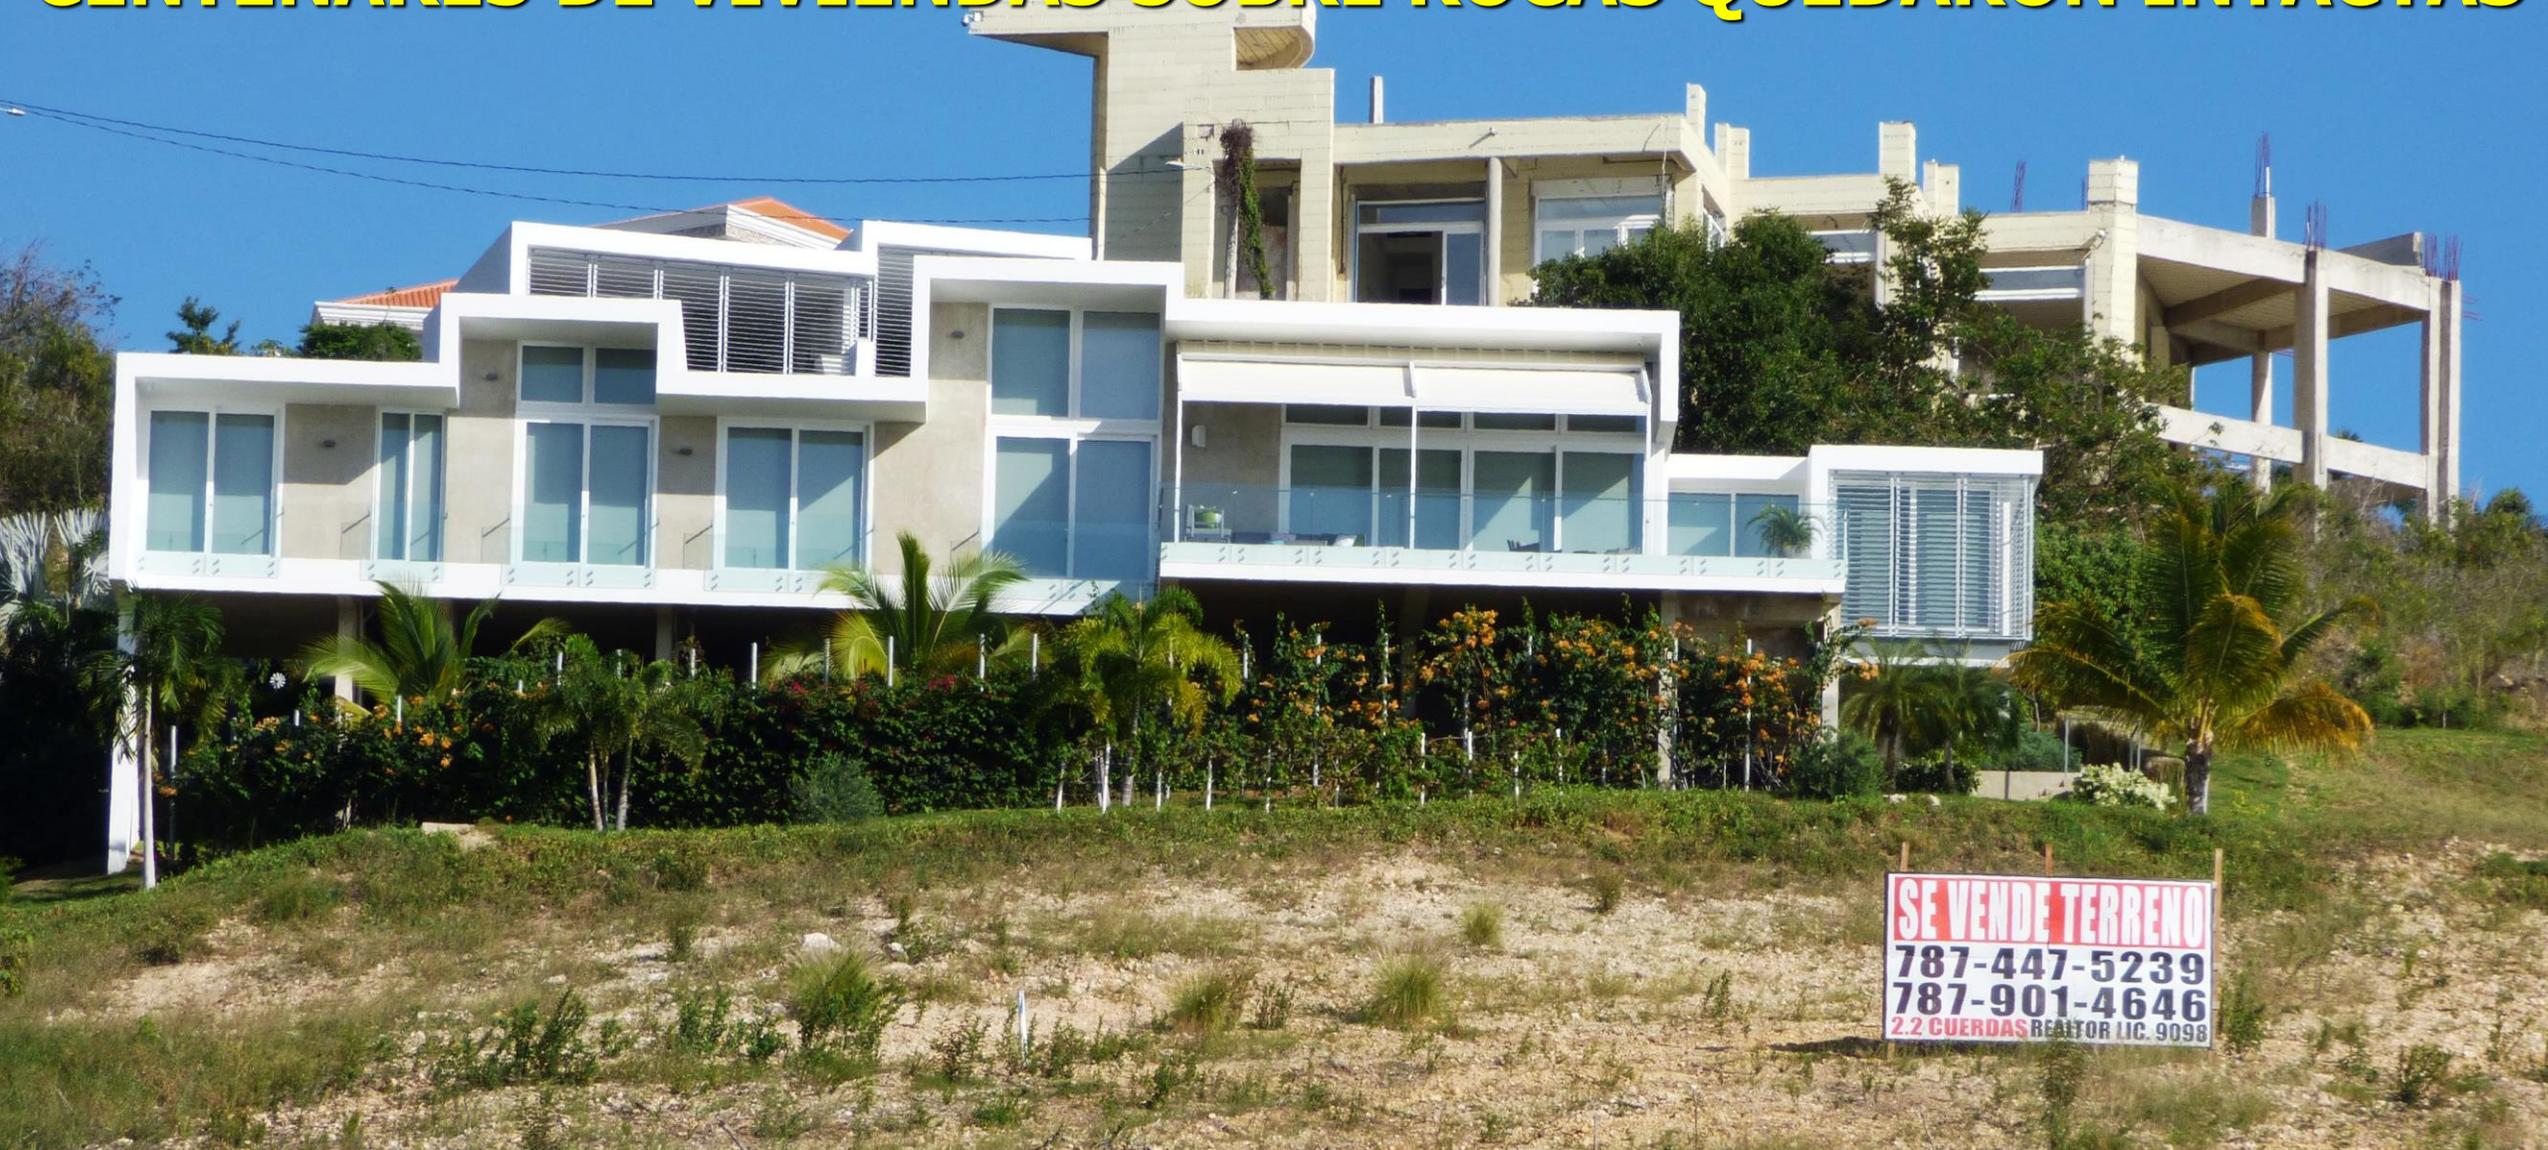
TERREMOTO PUERTO RICO, MAGNITUD 6.4, ENERO, 2020 CENTENARES DE VIVIENDAS SOBRE ROCAS QUEDARON INTACTAS

EFECTOS DE ATENUACION SISMICA EN LAS ROCAS DE YAUCO, P.RICO

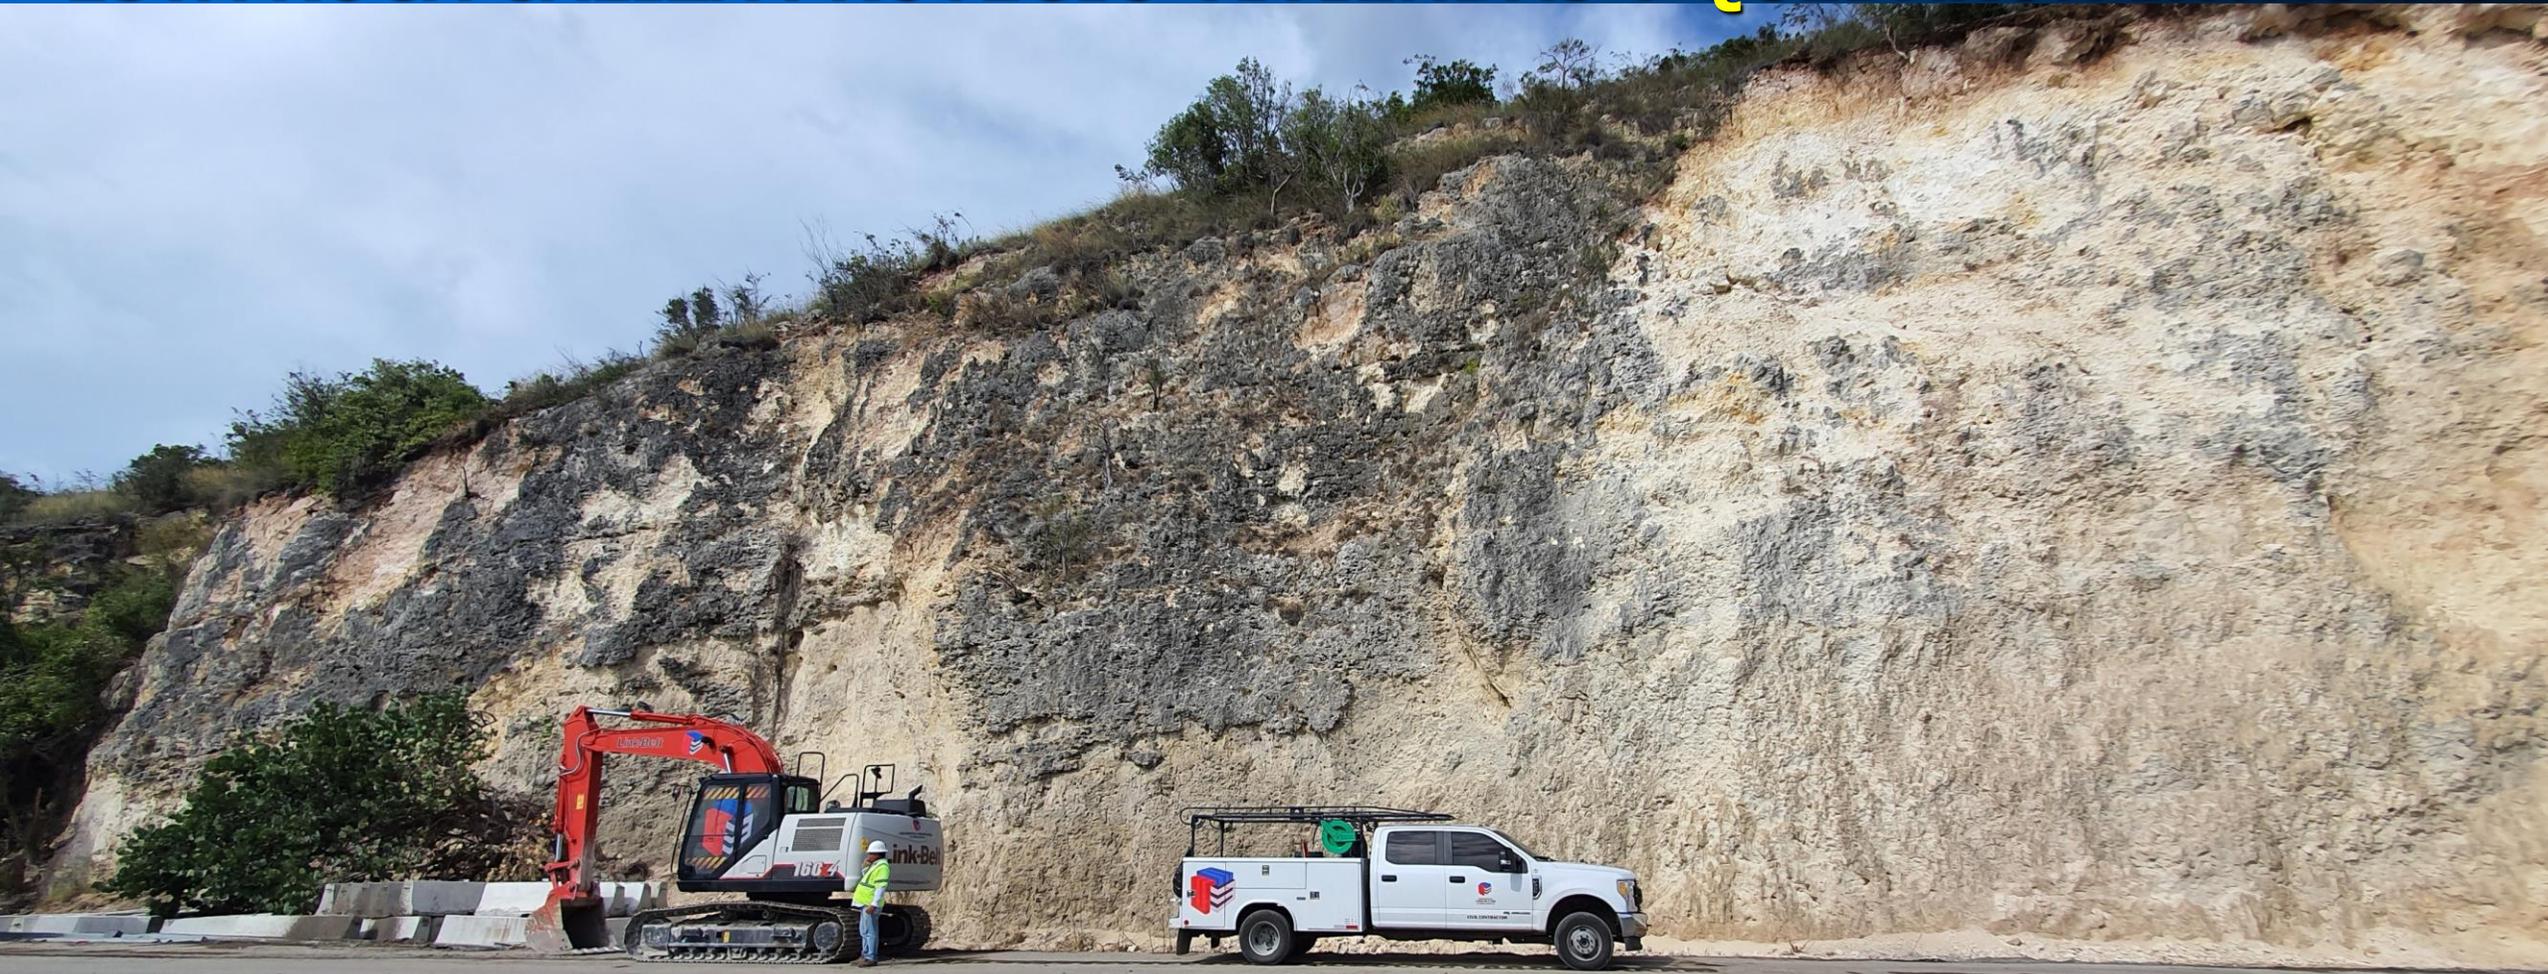
TERREMOTO PUERTO RICO, MAGNITUD 6.4, ENERO, 2020 ESTA ROCA CALIZA PROTEGIO VIVIENDAS Y QUEDARON INTACTAS

EFFECTOS DE ATENUACION SISMICA EN LAS ROCAS DE YAUCO, PUERTO RICO
