Daño Sísmico, Reparación y Refuerzo Estructural en Edificación. Casos Pre y Post Terremotos.

CONGRESO INTERNACIONAL TERREMOTOS Y
VULNERABILIDAD

24 de junio de 2023 – Punta Cana. República Dominicana

Eduardo Hurtado Gajardo

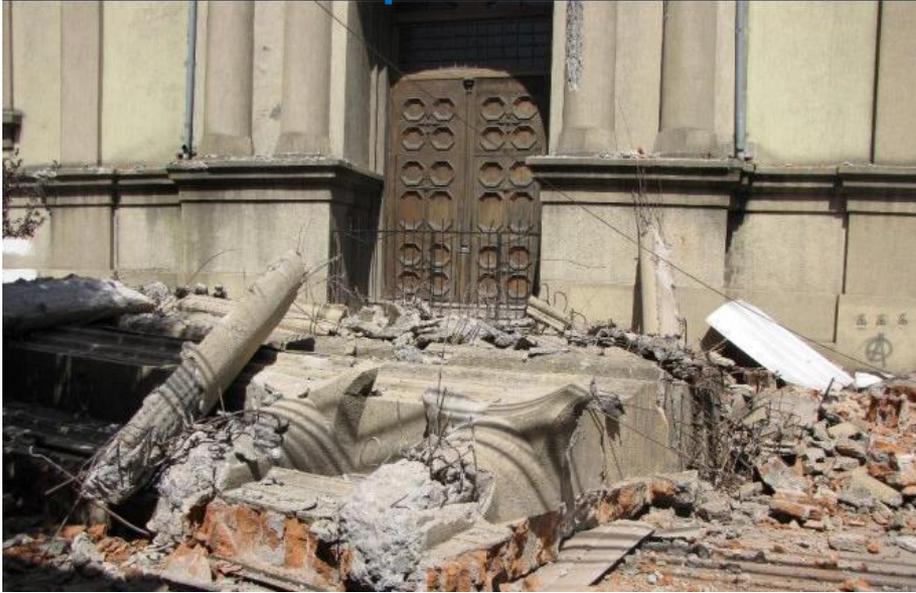
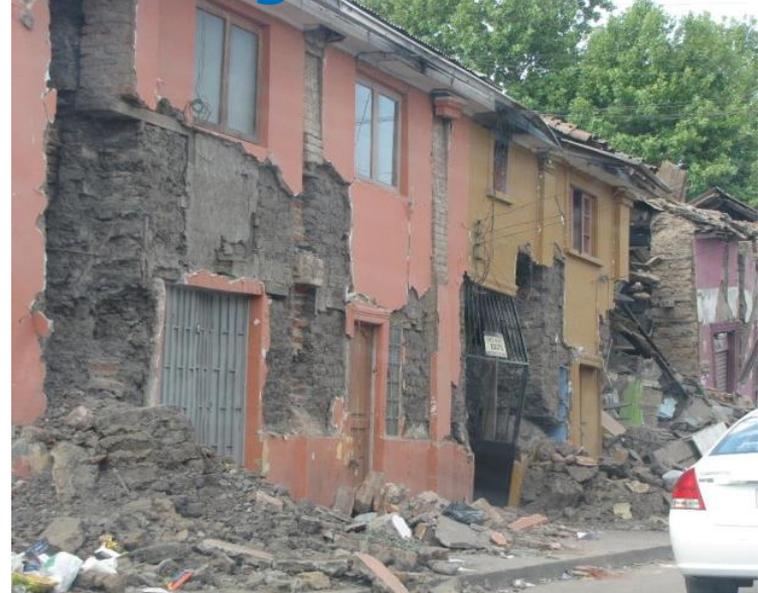
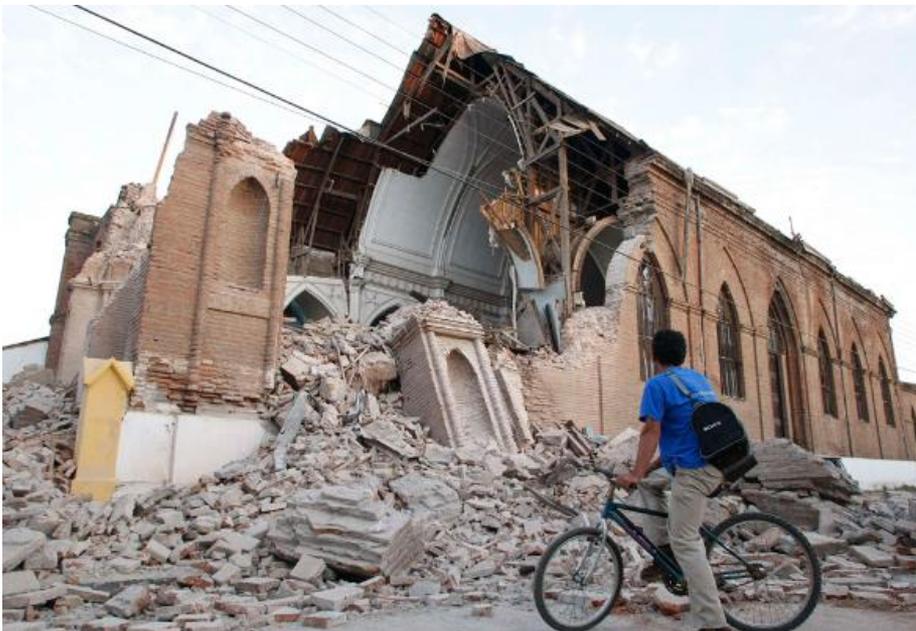
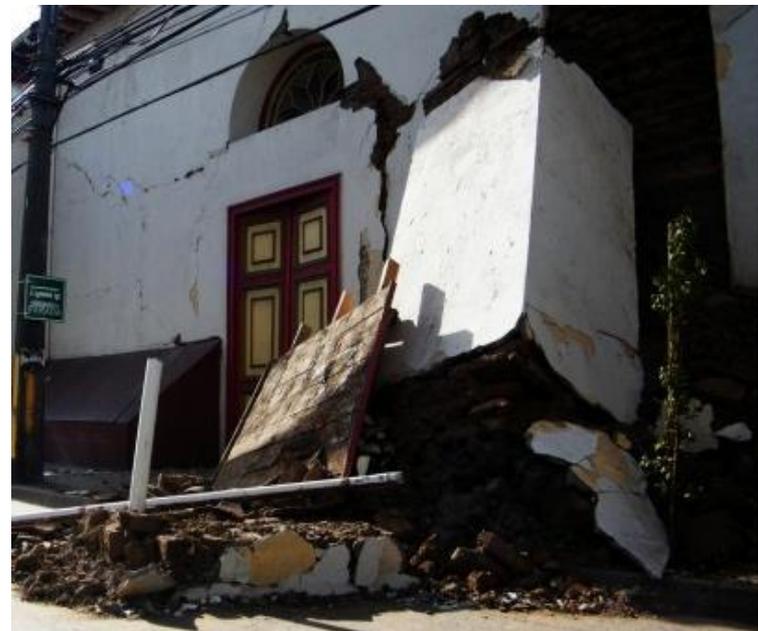
Daños típicos Estructuras Antiguas.

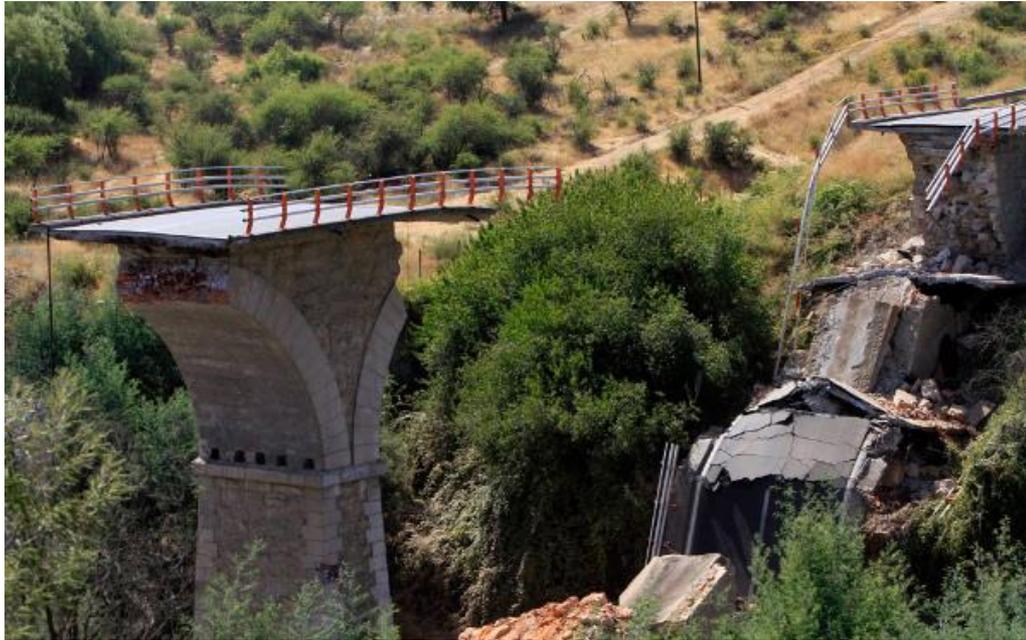
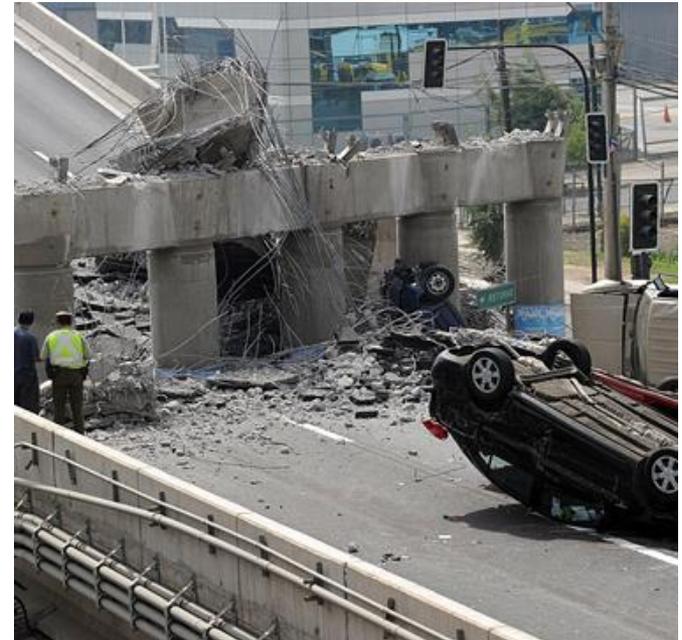
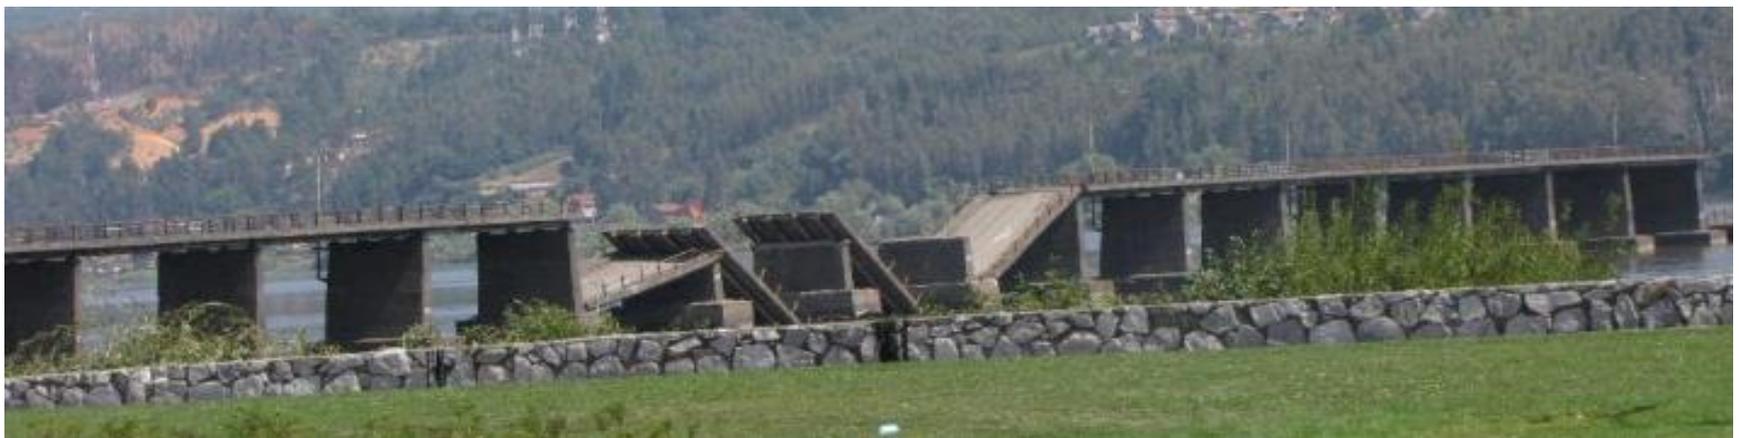
Daños típicos Puentes Antiguos y Nuevos.

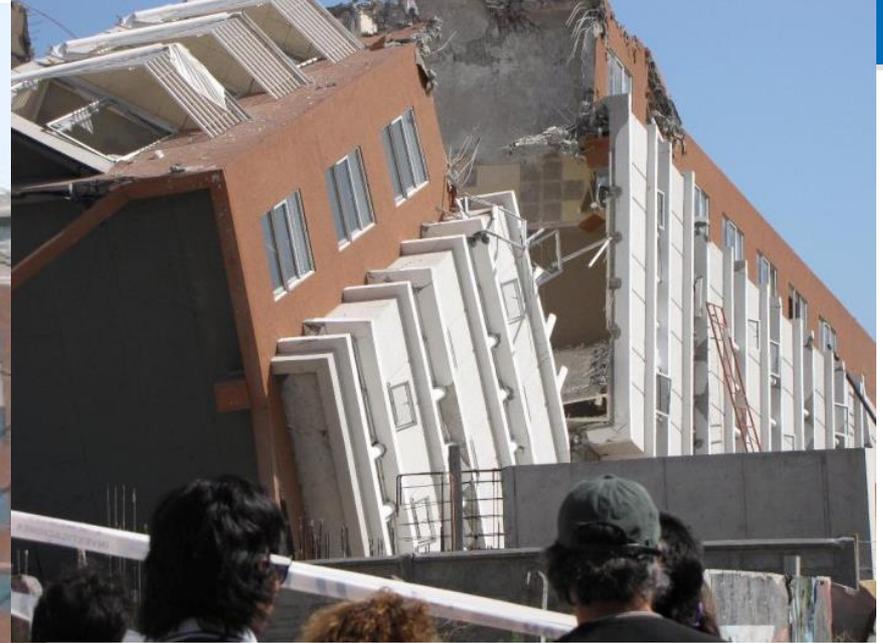
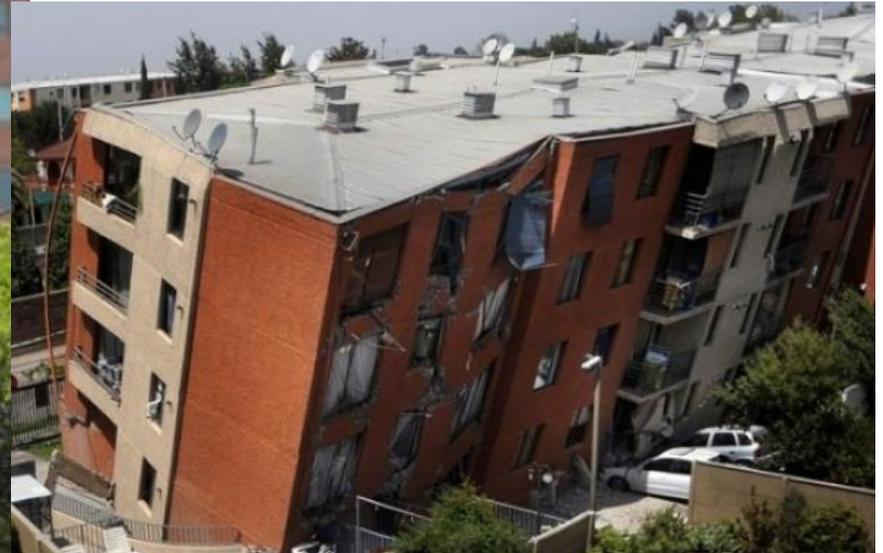
Daños típicos Edificios Altos nuevos.

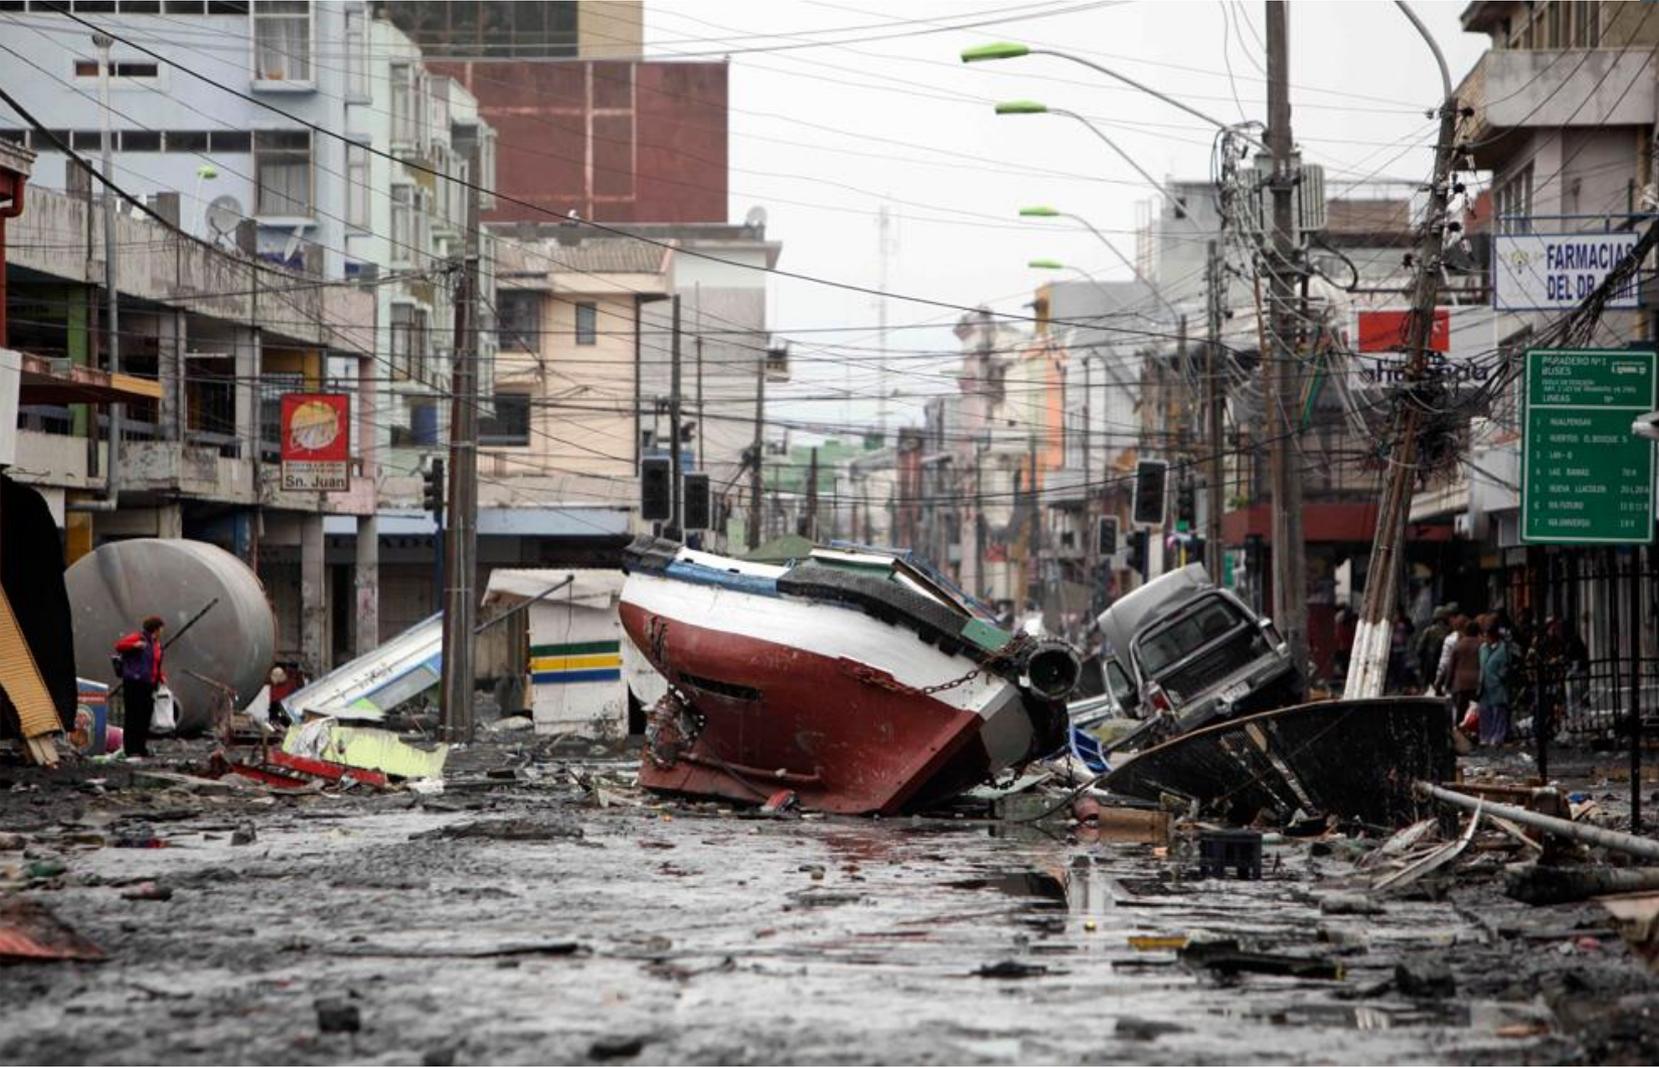
Tsunami por Terremoto del 27F. Talcahuano.

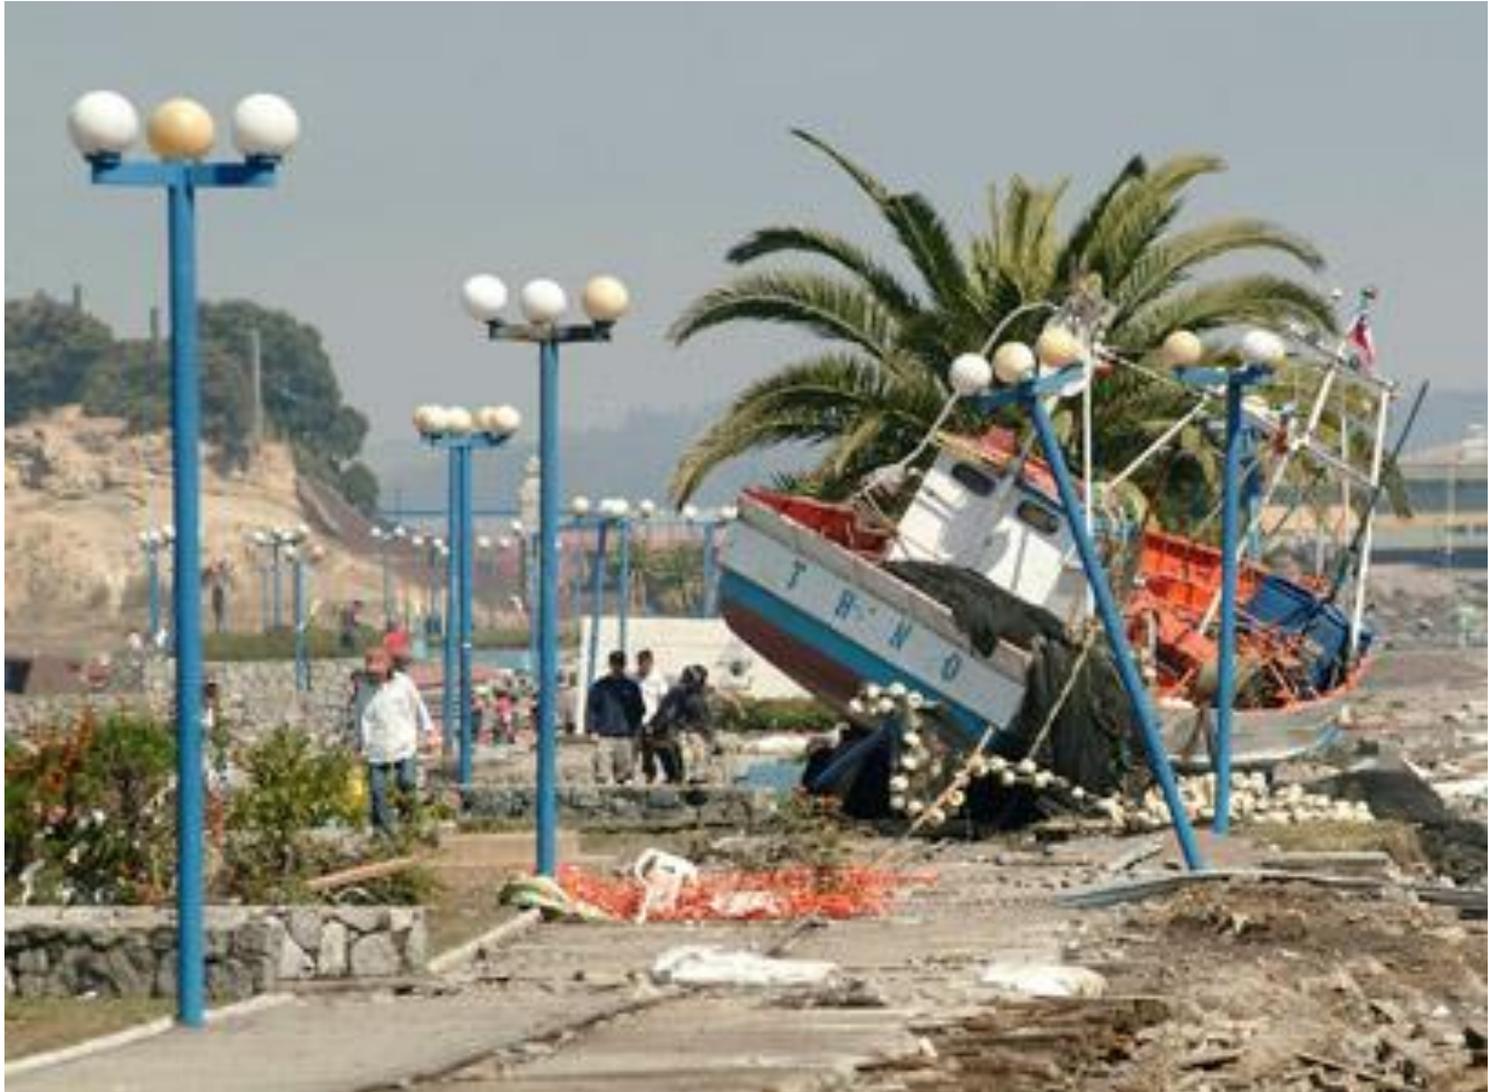
Tsunami por Terremoto del 27F.

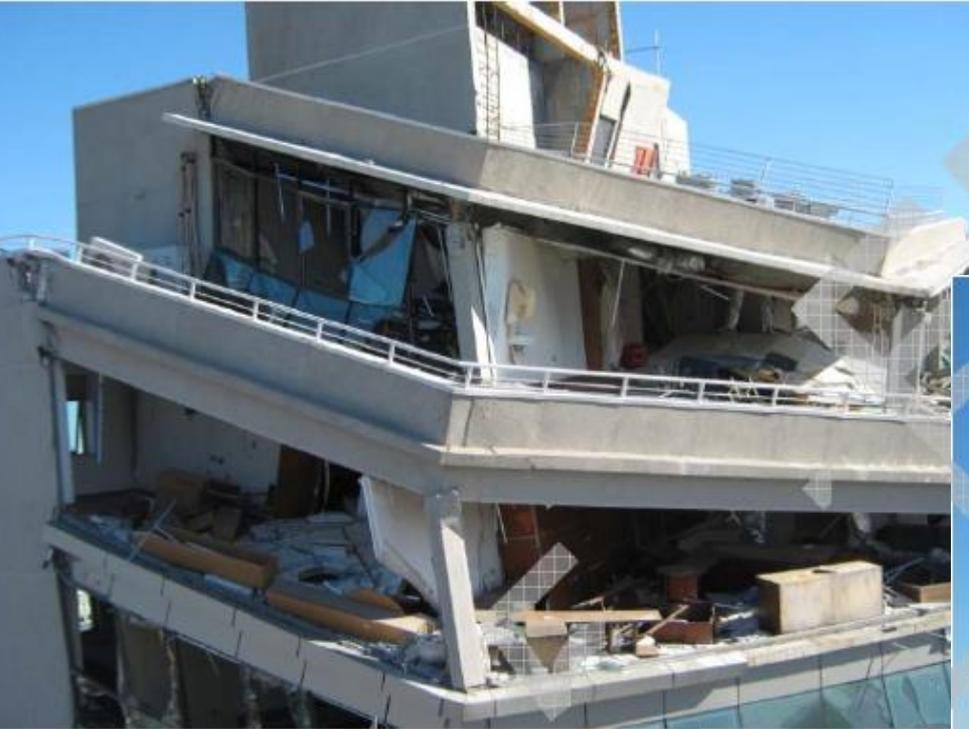
Fenómeno de Piso Blando

- Pisos 20 y 21

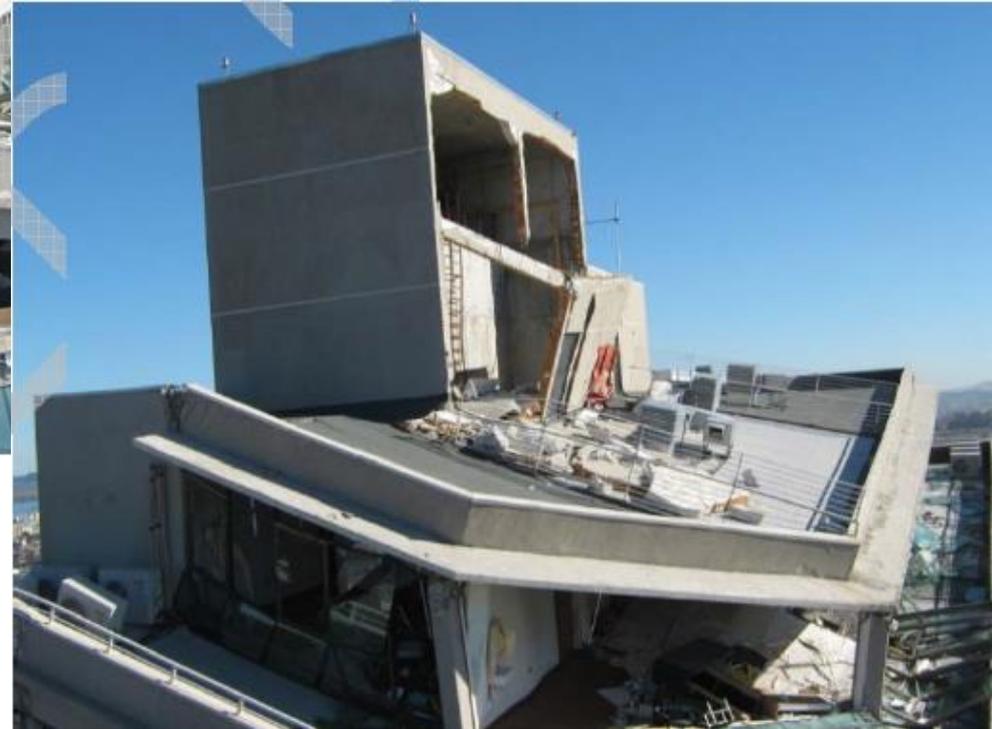
- Piso 21

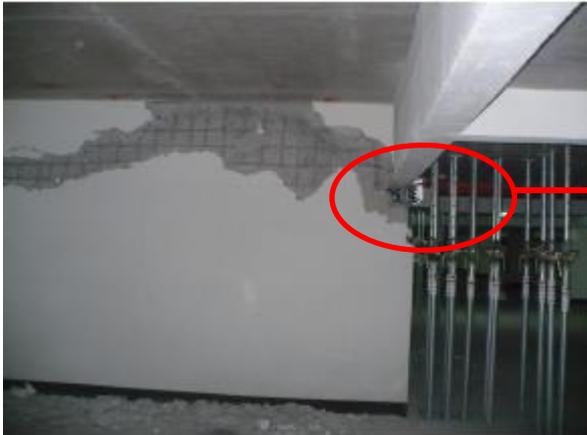
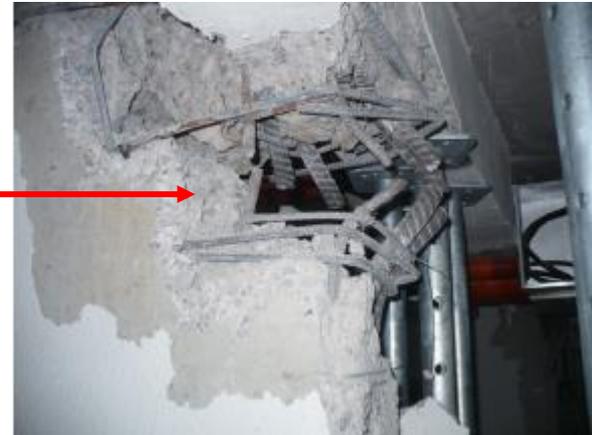
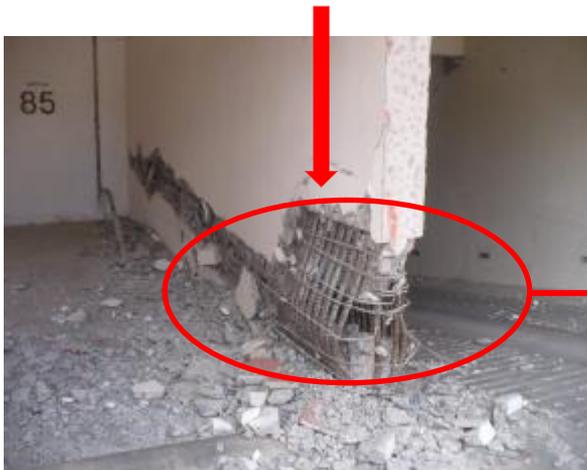
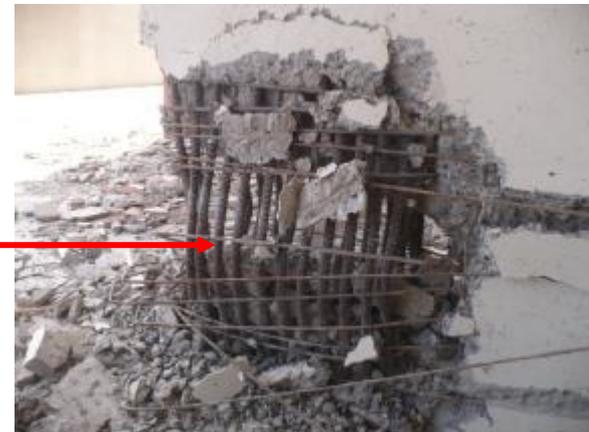
Problemas de Confinamiento

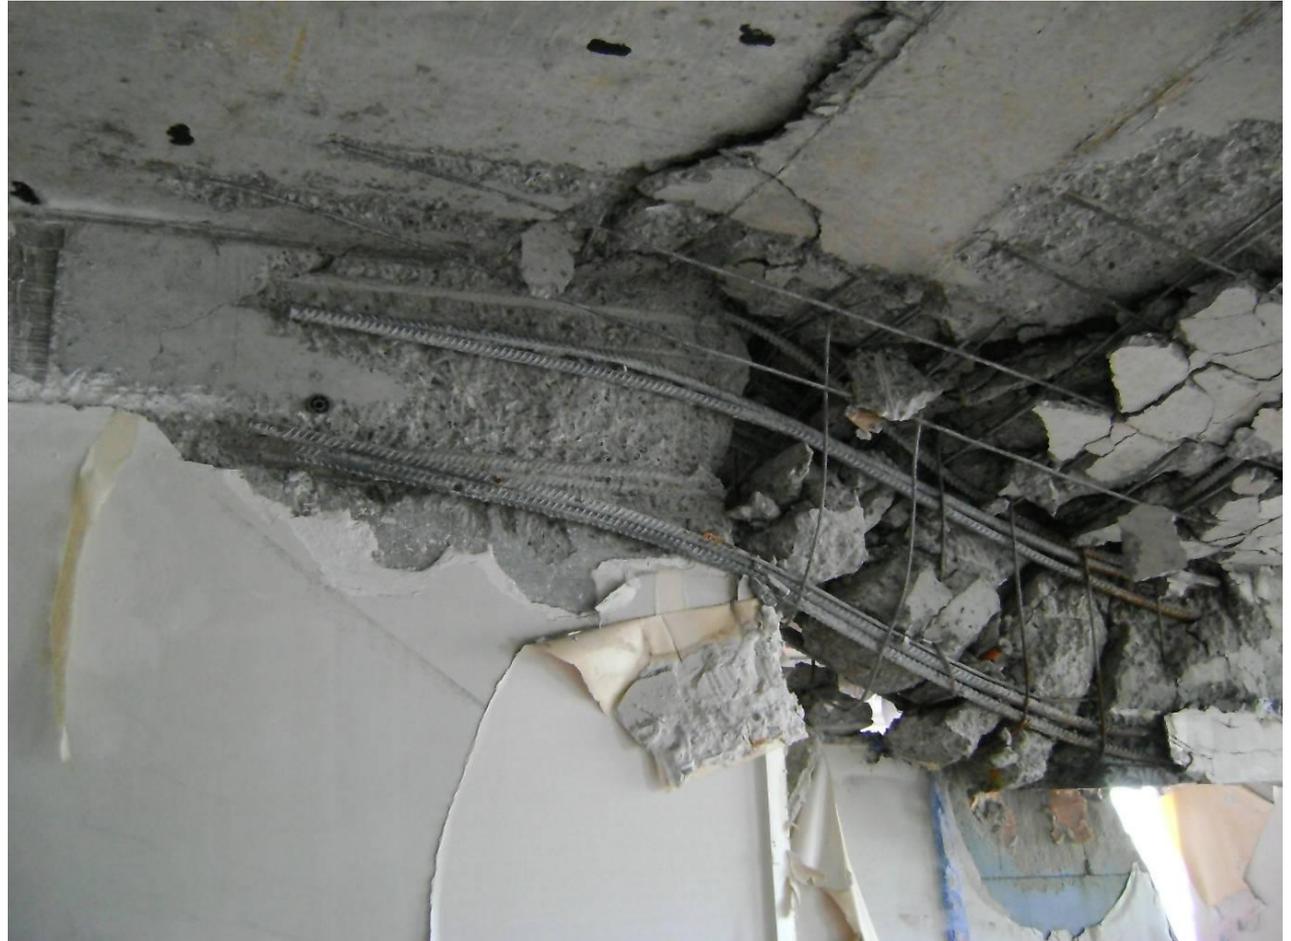
Problema de
Especificación
de Plano y/o
Detallamiento

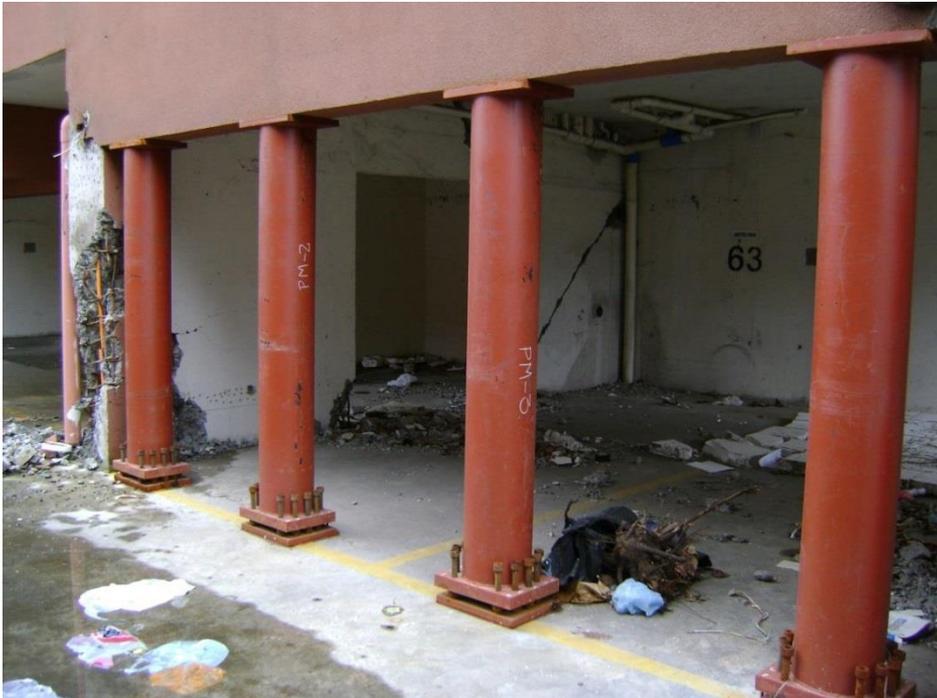
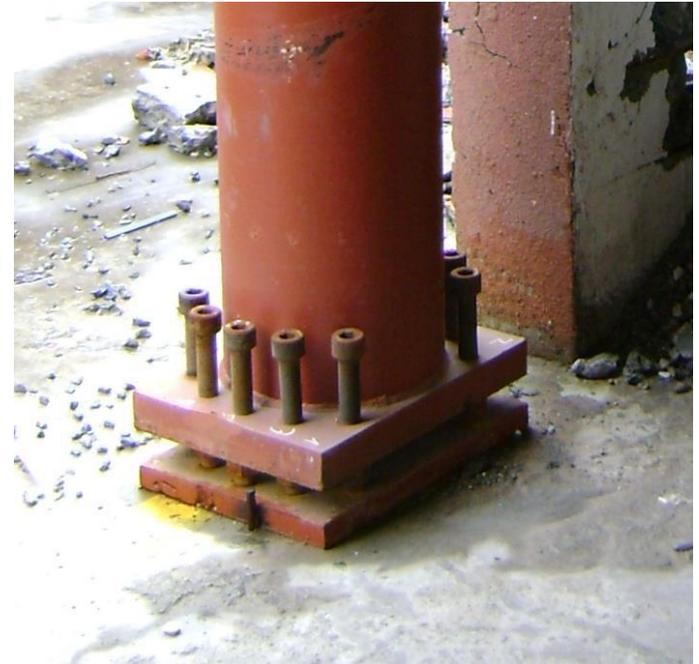
Para el alzaprimado de emergencia de edificios en altura es conveniente utilizar tubos Yoder, con capacidad $\approx 100\text{ton}$, que tienen un sistema especial de pernos Parker que permite darles una precarga controlada.

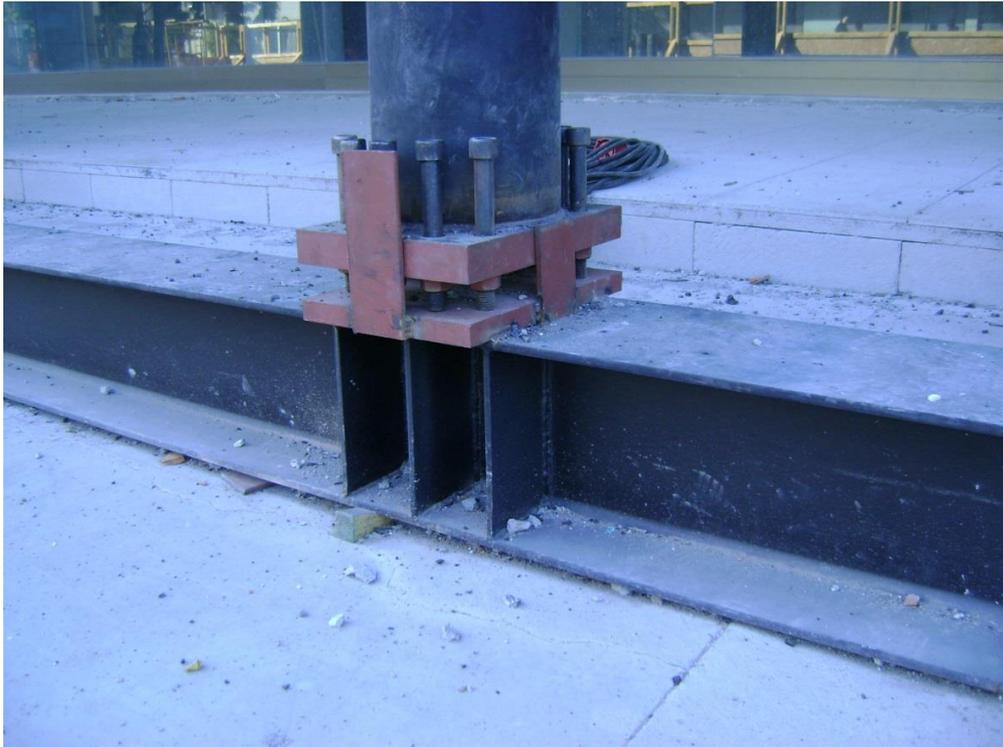
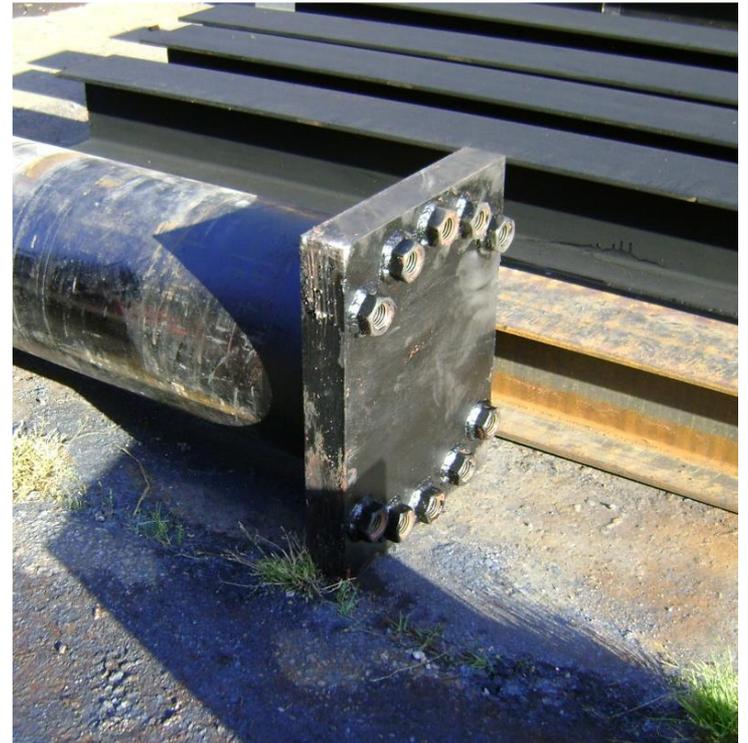
Detalles de placa base y viga de repartición de carga
Bajo la viga falta colocar grout de nivelación

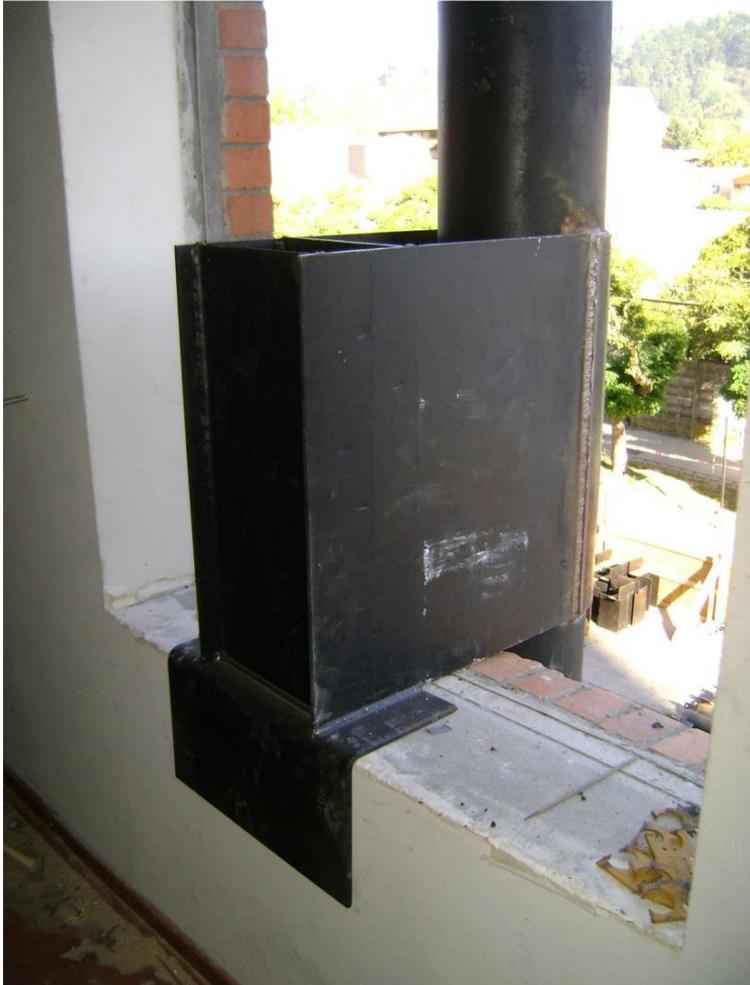
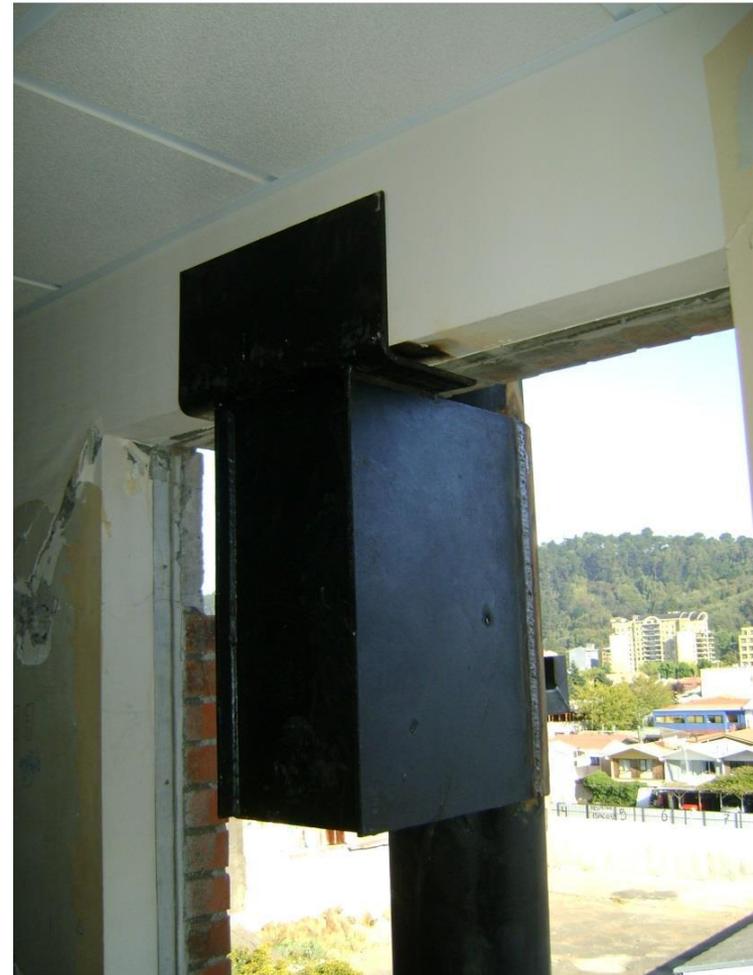
- Detalles de los anclajes en vanos de ventana.

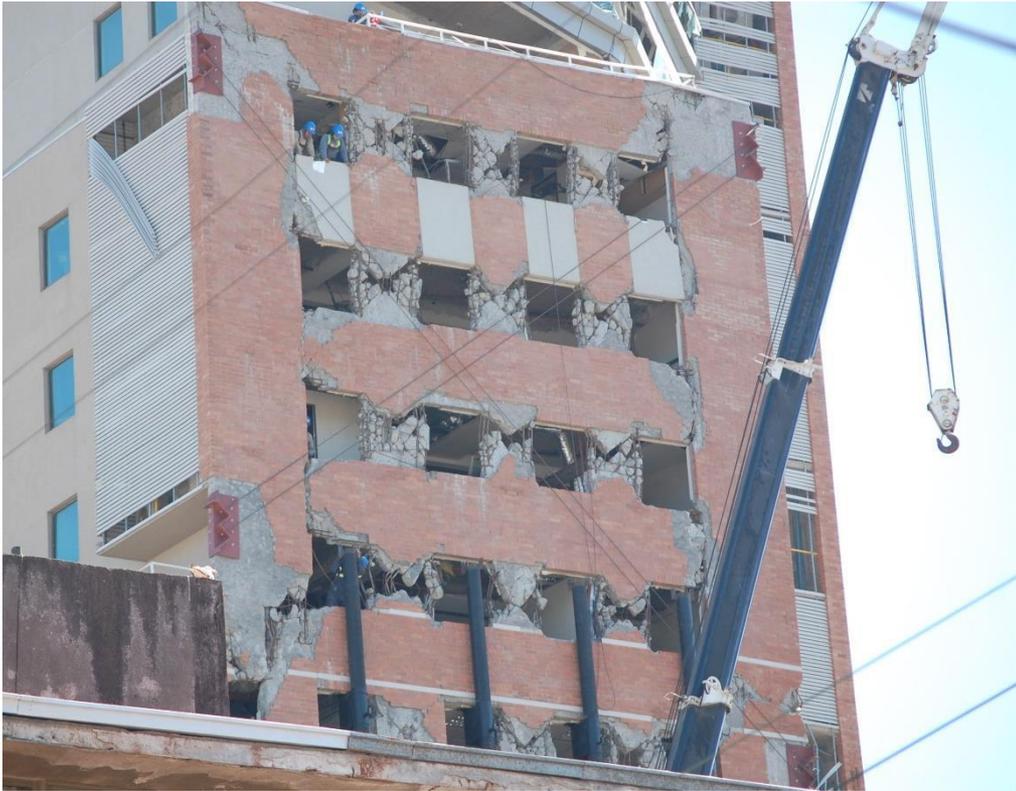
- Arriostramiento postensado transversal y amarras de alzaprimas.

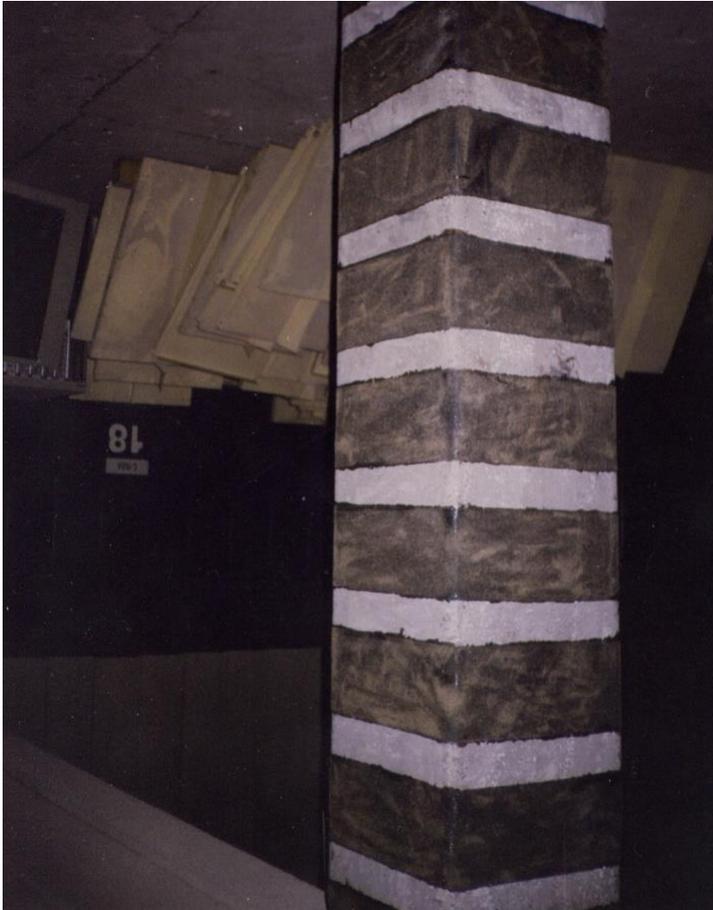
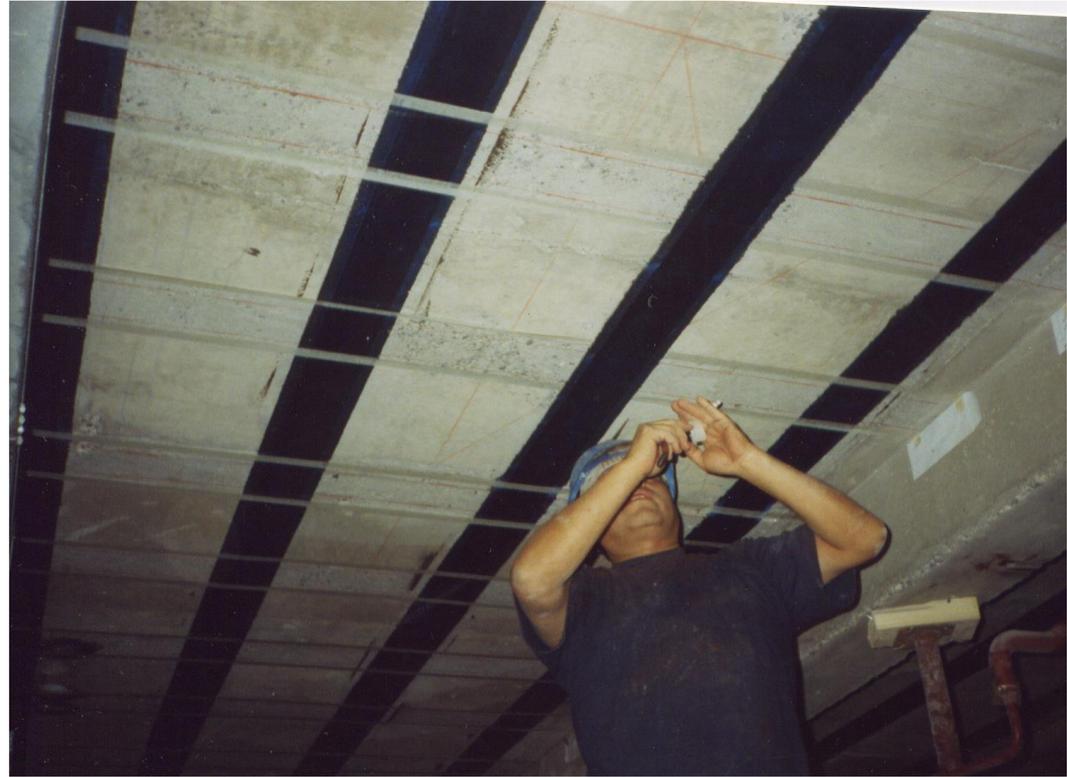
- A la derecha refuerzo de losas, a la izquierda refuerzo de columnas.

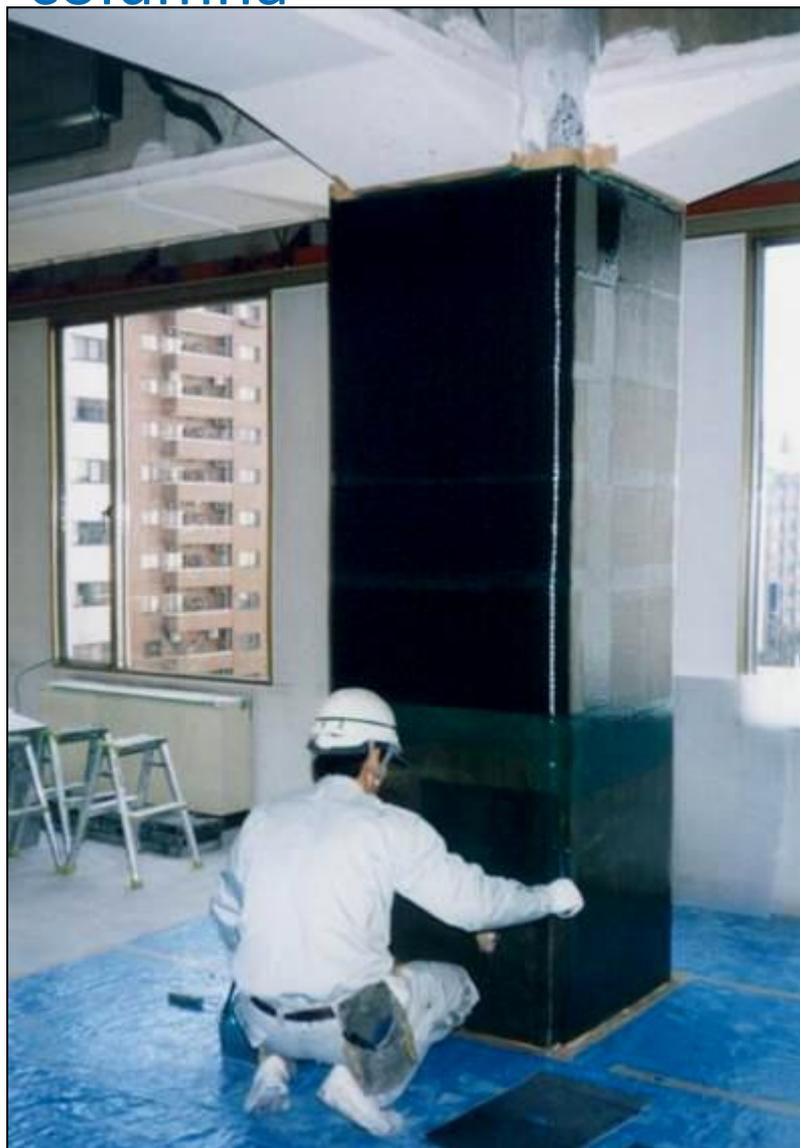
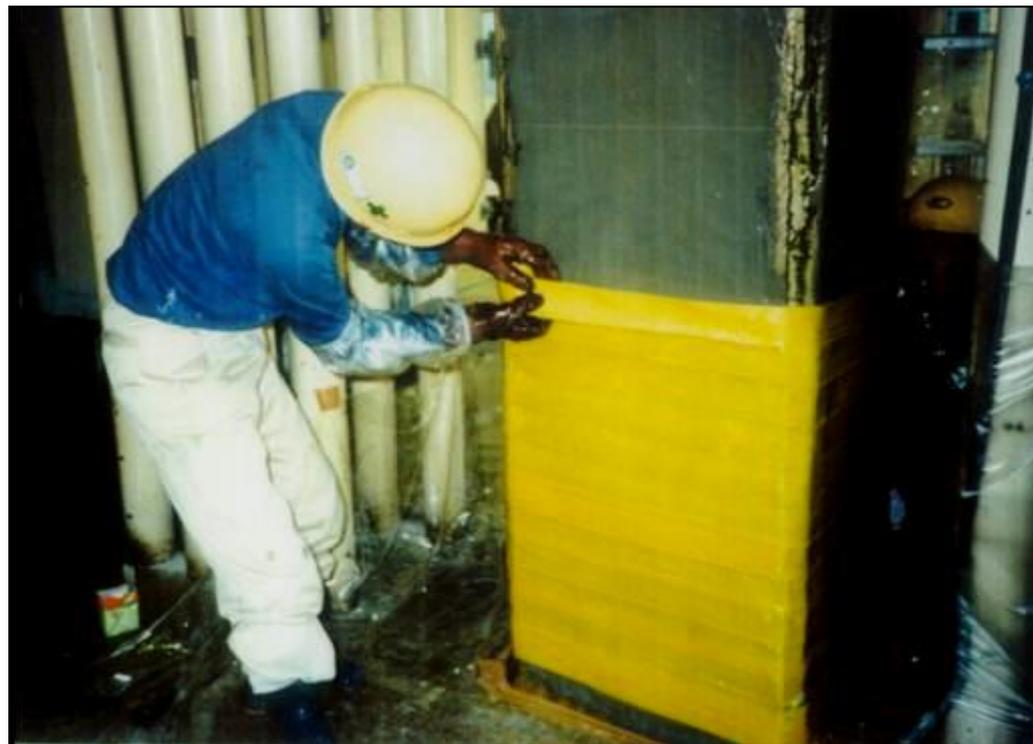
Refuerzo encamisado en láminas de fibra continua de la columna

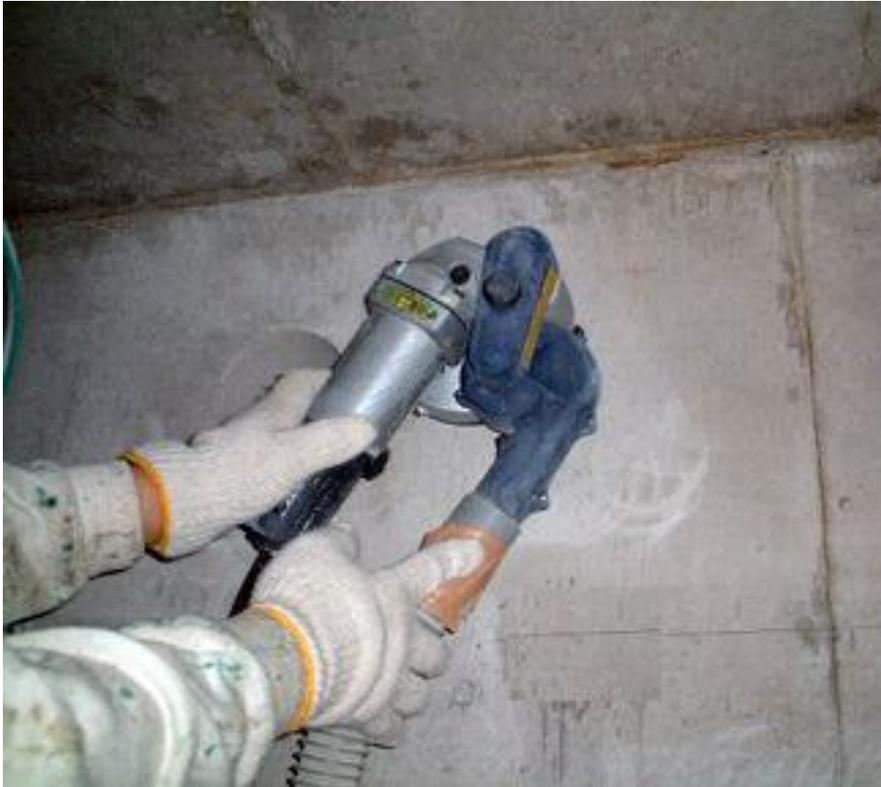
Tratamiento de la superficie por la máquina lijadora provista de espirador de polvo

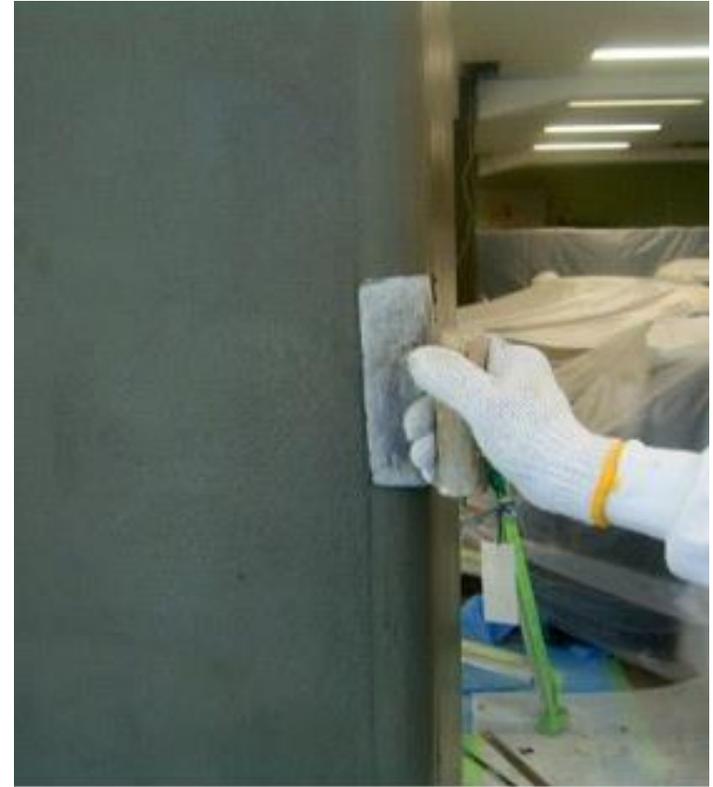
Achaflanado de esquina

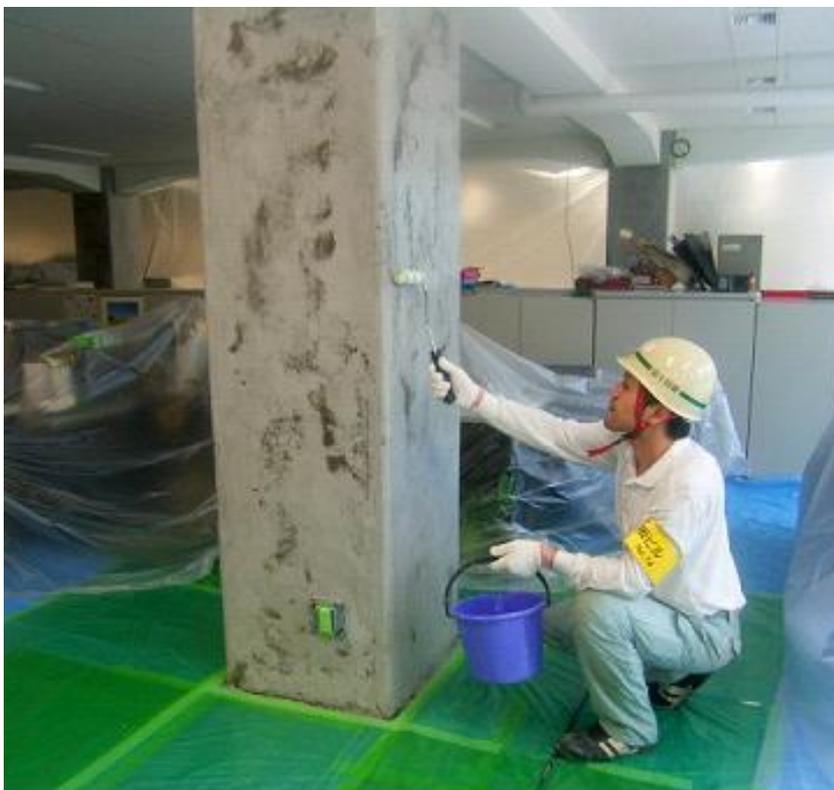
Impregnación

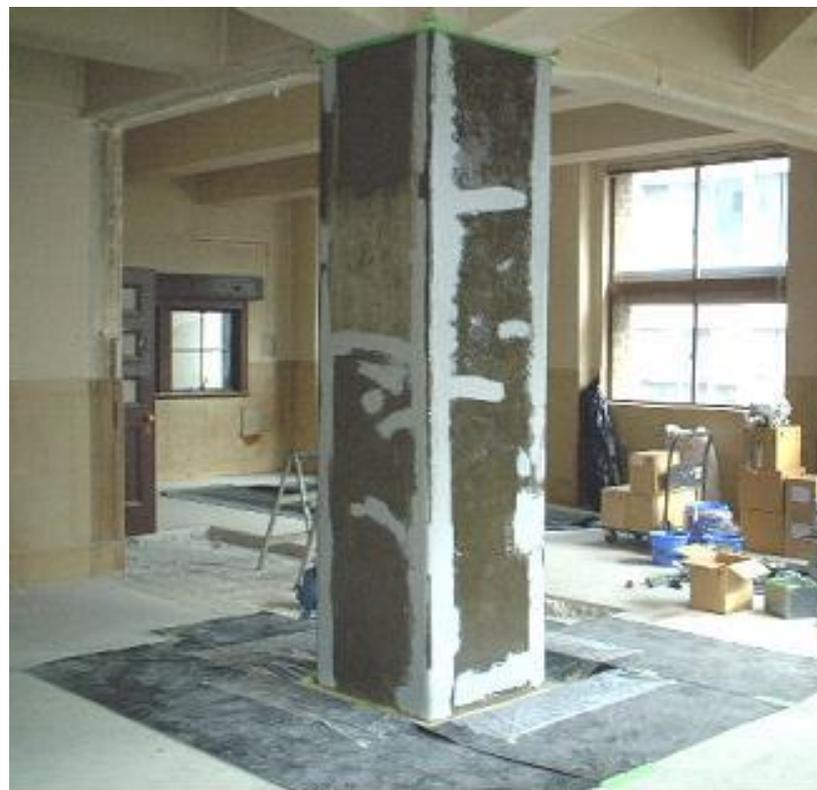
Ajuste de irregularidades con masilla
