Daño Sísmico, Reparación y Refuerzo Estructural en Edificación. Casos Pre y Post Terremotos.

CONGRESO INTERNACIONAL TERREMOTOS Y
VULNERABILIDAD

24 de junio de 2023 – Punta Cana. República Dominicana

Eduardo Hurtado Gajardo

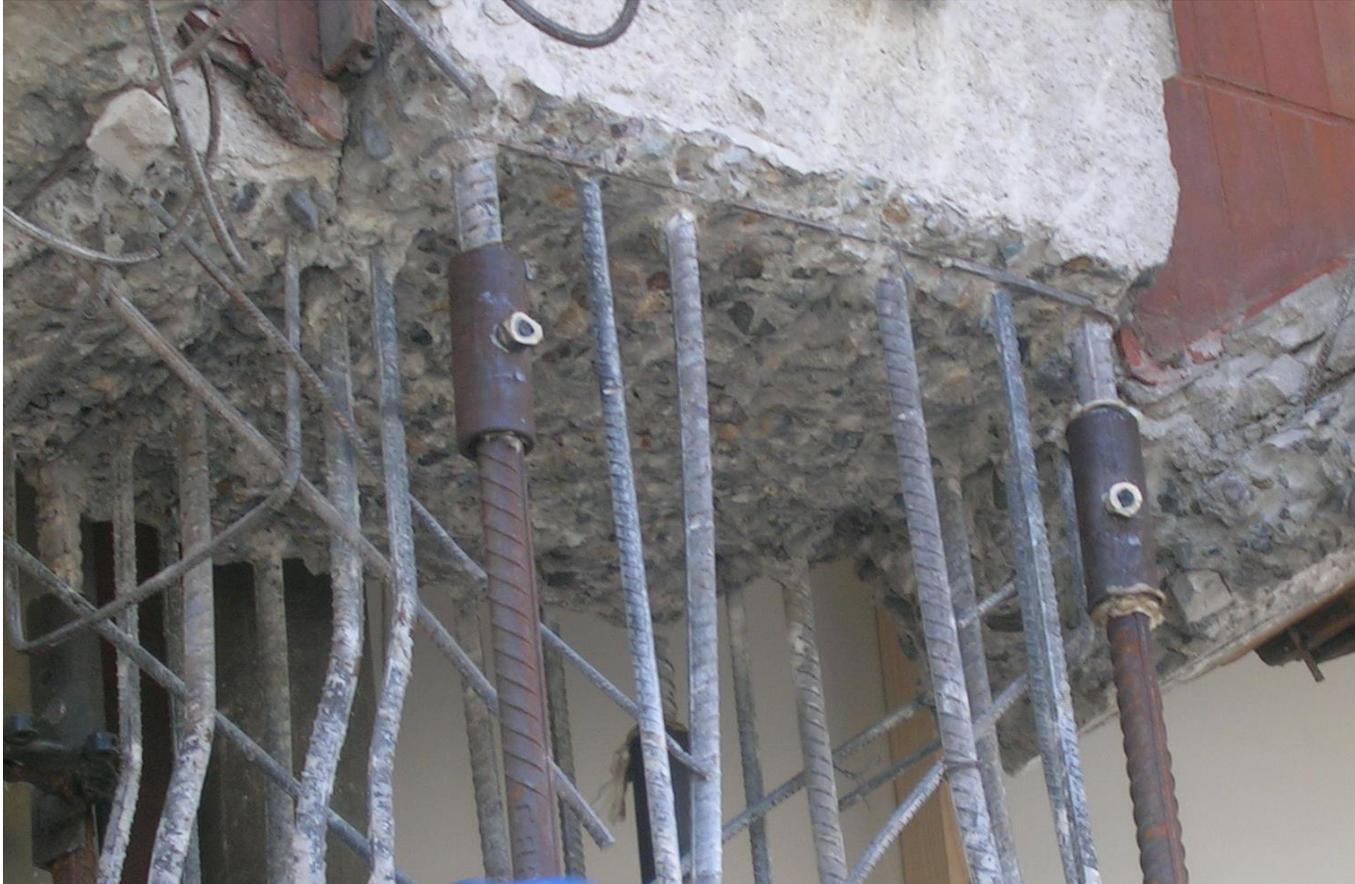
- Manguitos Cadweld de ERICO. Son sistemas de empalmes mecánicos de armaduras de acero para evitar traslapos. El costo de la técnica debe evaluarse en el proyecto.
- <https://www.erico.com/catalog/literature/RSB-WWSP.pdf>

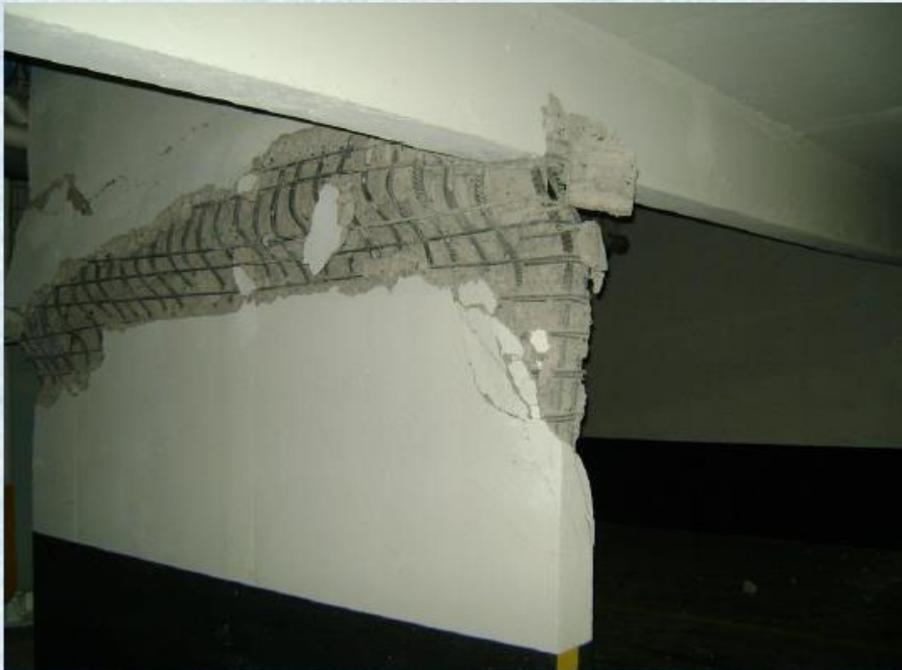
Falla muro del Primer Subterráneo

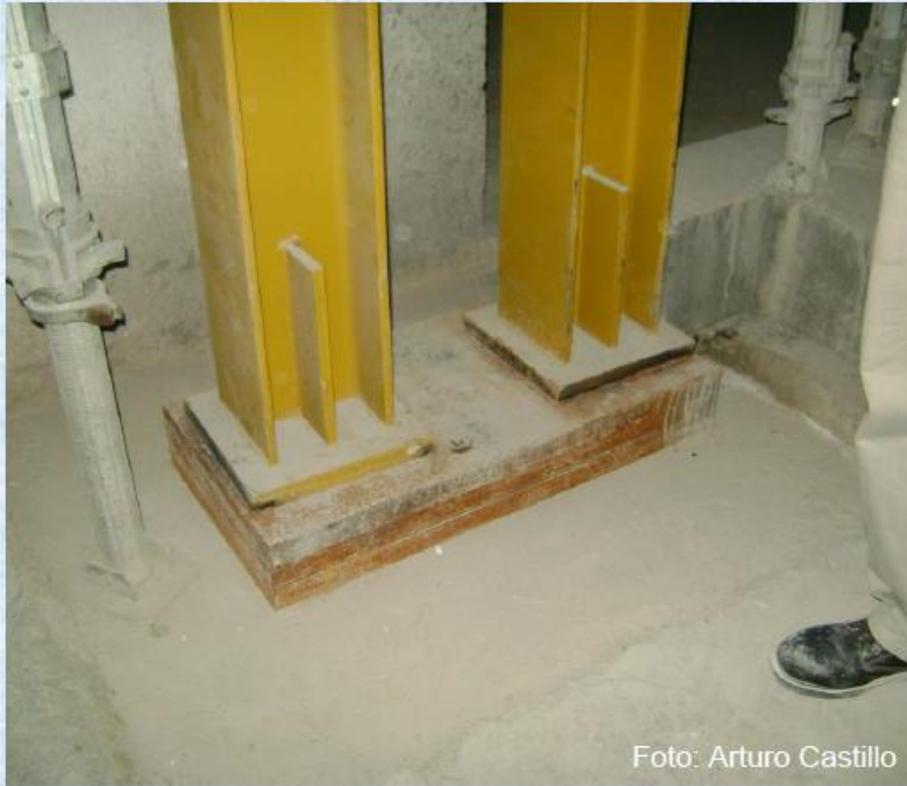
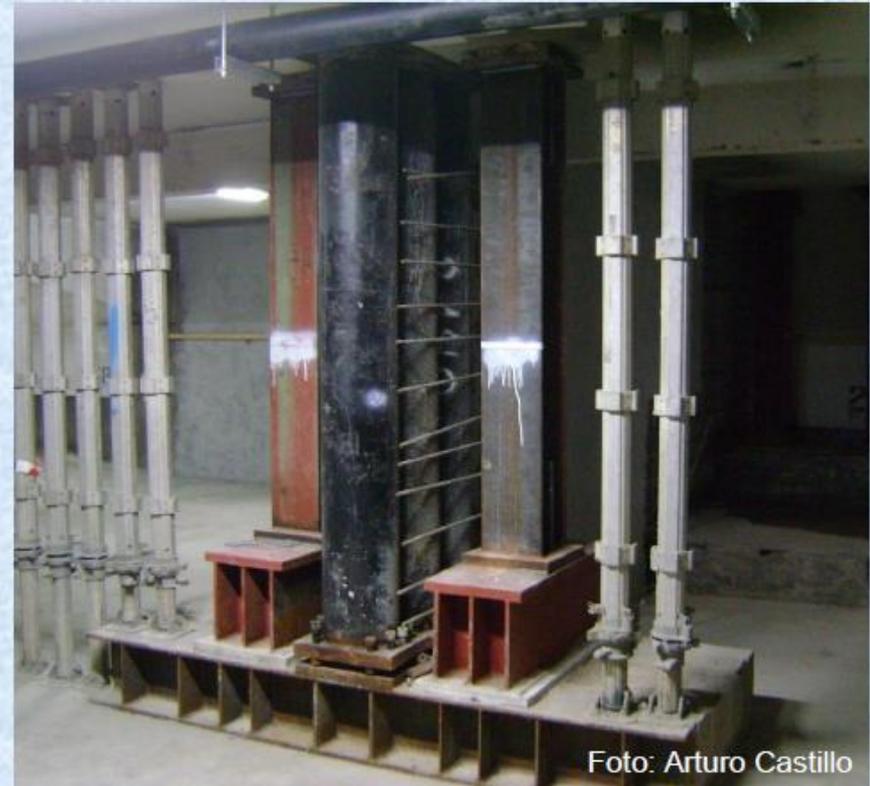
Fundaciones del alzamiento de gateo

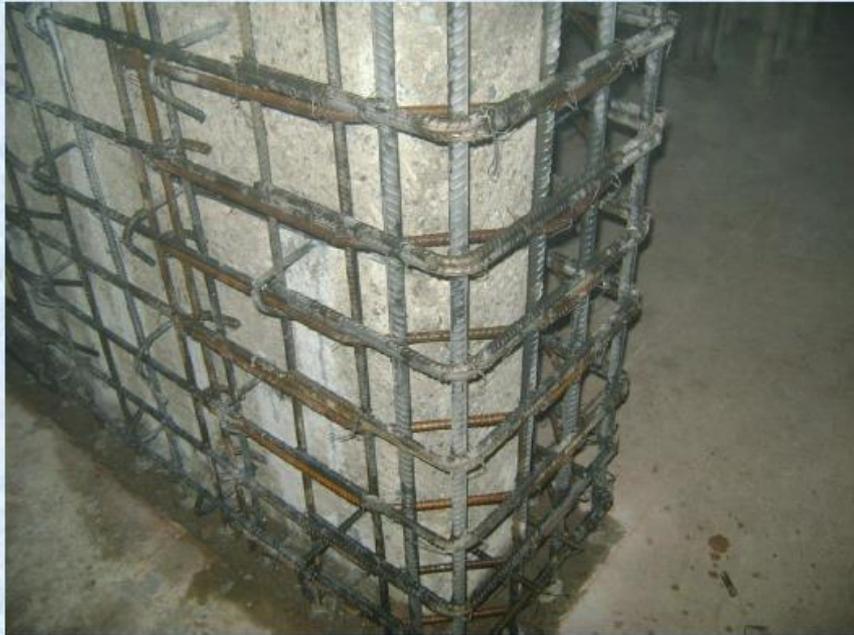
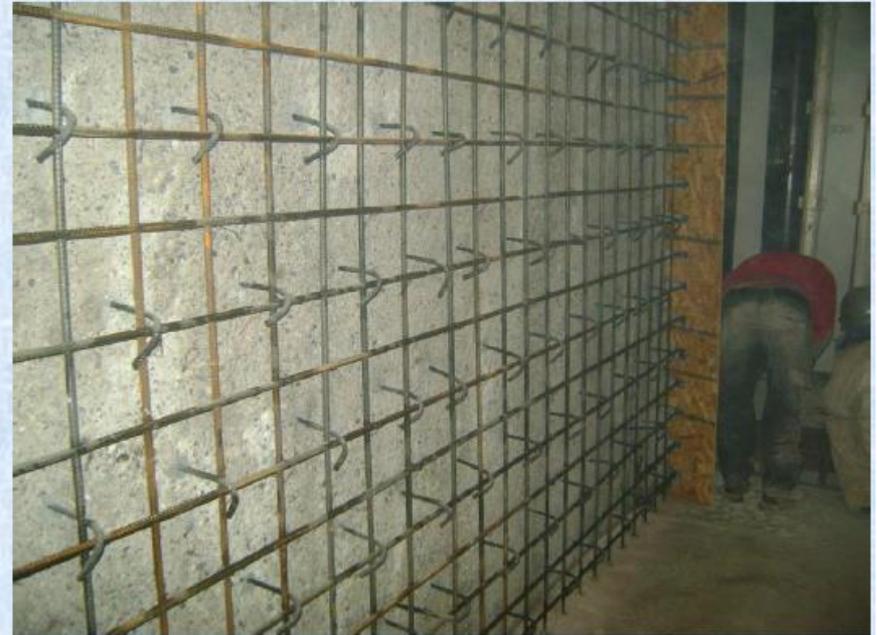
Refuerzo de muros
